航空事故調査報告書

II フェデラル エクスプレス コーポレーション所属
マクドネル・ダグラス式MD-11F型 N526FE
着陸時の機体損壊及び火災

平成25年 4 月 26 日

所 属 フェデラル エクスプレス コーポレーション
型 式 マクドネル・ダグラス式MD-11F型
登録記号 N526FE
事故種類 着陸時の機体損壊及び火災
発生日時 平成21年3月23日 06時49分ごろ
発生場所 成田国際空港A滑走路

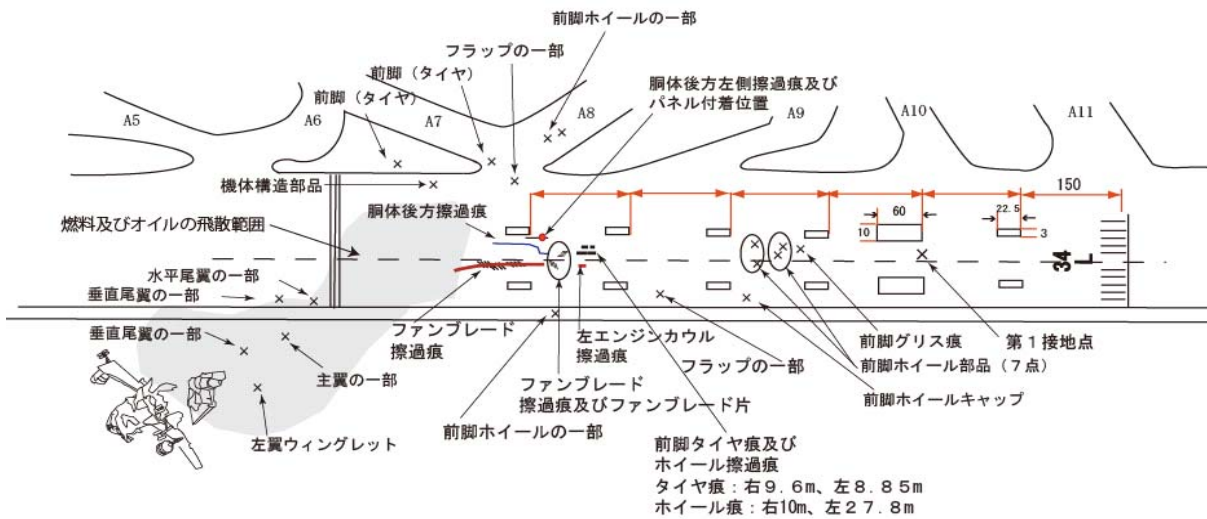
図1 残骸及び痕跡の状況

(6) 滑走路34L進入端から約877mの滑走路中心線付近に、進行方向に向かって、長さ約79mの擦過痕があった。また、これと平行して滑走路中心線から右側に長さ約14.5mの擦過痕があった。また滑走路左側にえぐれ痕があり、エンジンファンブレードの破片があった。

- (9) 滑走路34L進入端から約1,130mの滑走路右側の草地に、前脚タイヤ1本があった。
- (10) 滑走路34L進入端から約1,250mの滑走路左側に、水平尾翼の一部があった。
- (11) 滑走路34L進入端から約1,350mの滑走路左側の草地に、左主翼が散乱し、垂直尾翼一部が滑走路左側にあった。
- (12) 滑走路34L進入端から約1,400mの滑走路左側の草地に、第2エンジンを含む機体最後尾があった。
- (13) 滑走路34L進入端から約1,450mの滑走路左側の草地に、機首があった。
- (14) 同機より漏れた燃料及びオイル等は、滑走路を長さ約210m×幅約50m、草地を長さ約230m×幅30～60mの広がり流出していた。

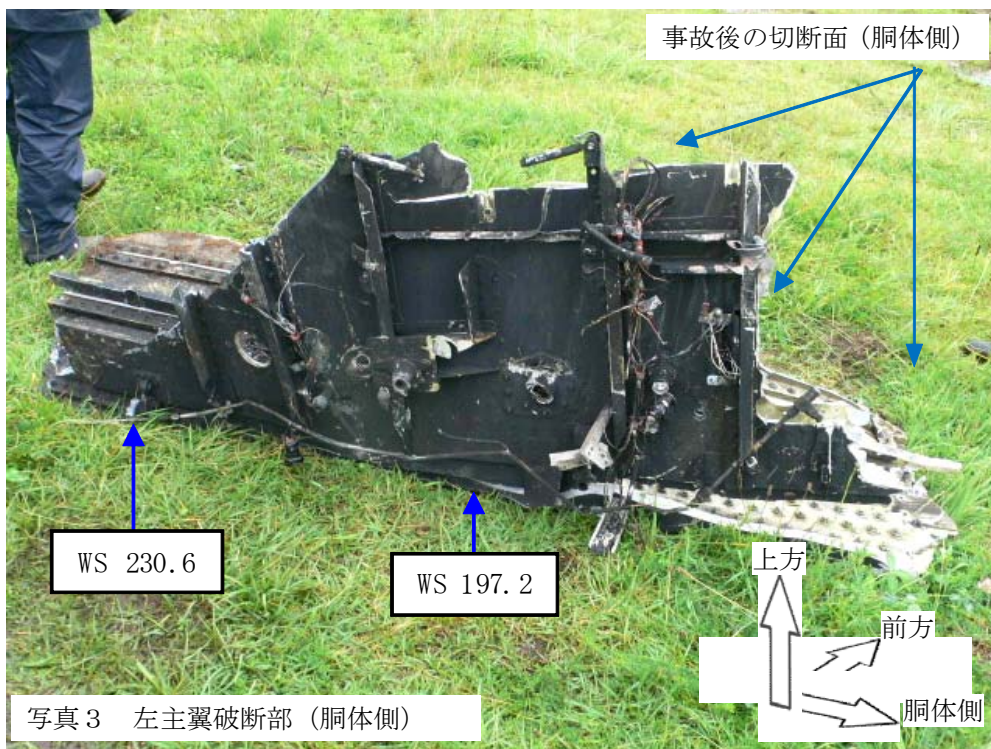
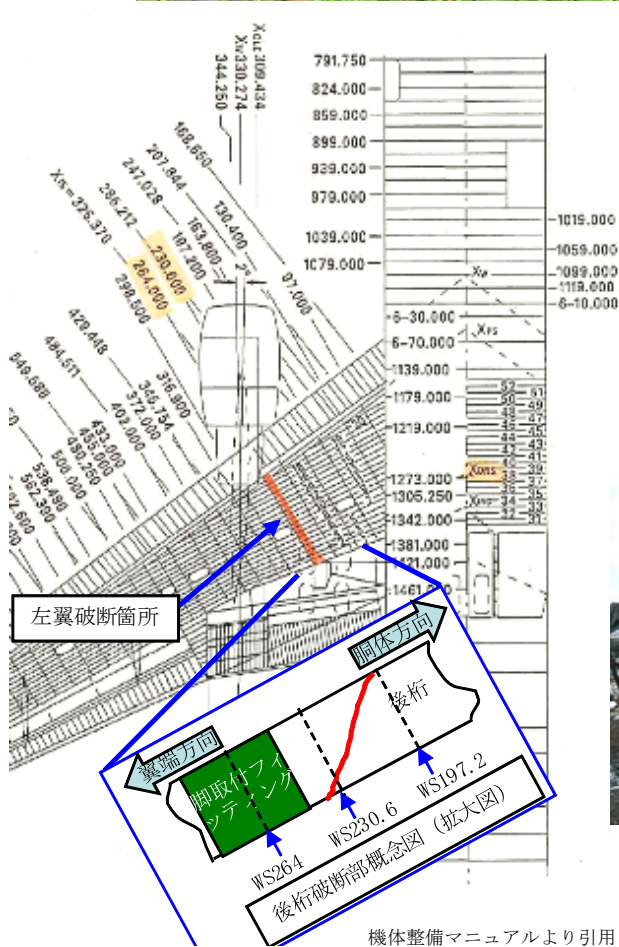
図2 左主翼破断部

左主翼と胴体の結合部付近は、翼の前方部分は大部分が焼損して、内側前縁スラットとともに垂れ下がっていた。後方部分はすすけて表面の焼損はあったが、後桁の破断部は原形状が残っていた。後桁は同じ厚さの2枚の板が重ねられた構造となっているが、2枚の板はほぼ同じ位置で破断しており、WS 230.6 (WSは、Wing Stationの略で、外翼後桁を基準とする胴体中心線からのin距離) 付近の翼下面とWS 197.2付近の翼上面とを結ぶ斜めの破断面となっていた。破断部は、破断面の中間付近が、破断した方向と垂直の方向に曲がりが生じていたほか、桁と下面外板の接合部において翼の縦通材に亀裂が生じていた。また、当該部の外板には上下方向の曲がりは見られなかった。(写真3、図2)

後桁の破断箇所は、左主脚取付部前方のNo. 1 燃料タンクとNo. 2 燃料タンクとの隔壁となっているリブ取付部のWS264よりも内側のWS230.6付近で、破断面は部分的にすすけていた。ウイングレットのある翼先端部は、翼から破断分離していた。

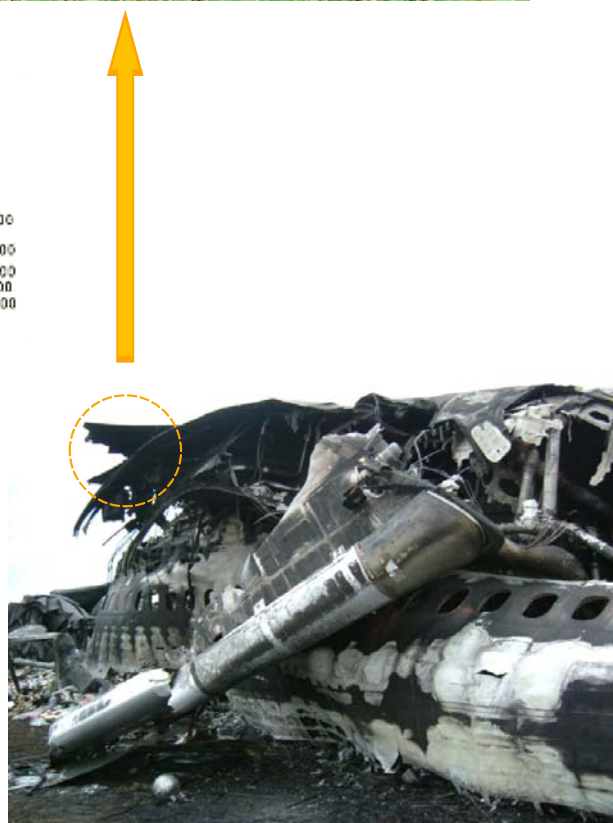
写真4 裏返しとなった事故機（左主翼破断部）

No. 1 エンジン及び左主脚が取り付いた状態の左主翼は、主脚取付部より胴体寄り機体の胴体部分から分離し、胴体の東側の草地に、表向きのまま停止していた。

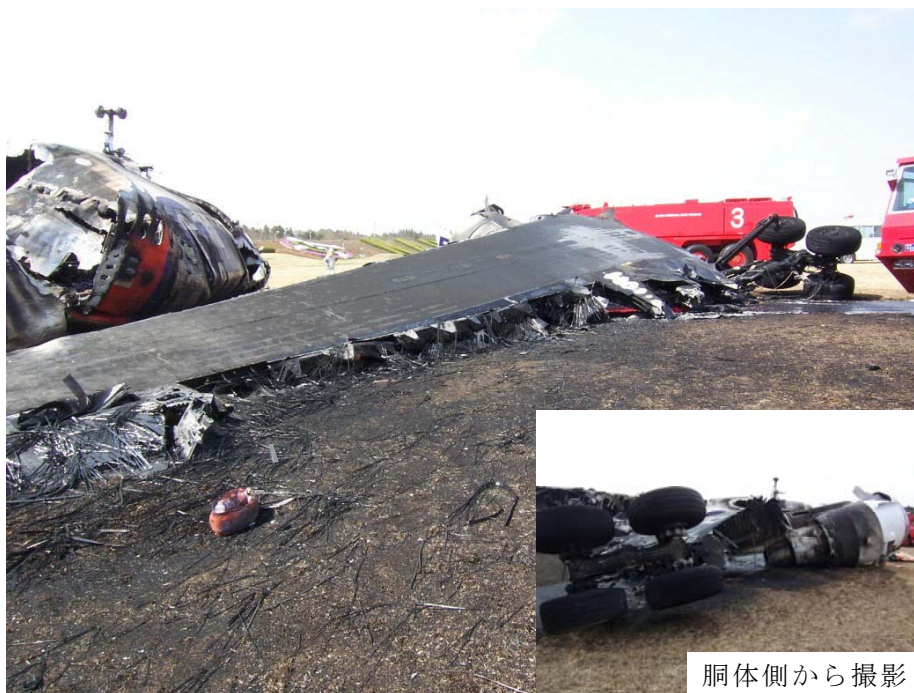
写真5 破断した左主翼

後桁は、胴体側の破断面と一致する形状で破断していた。

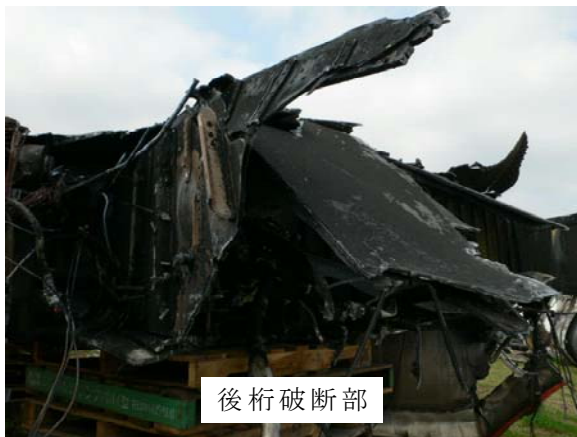
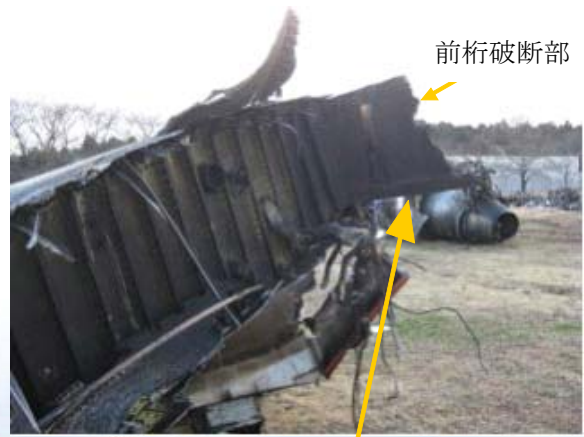
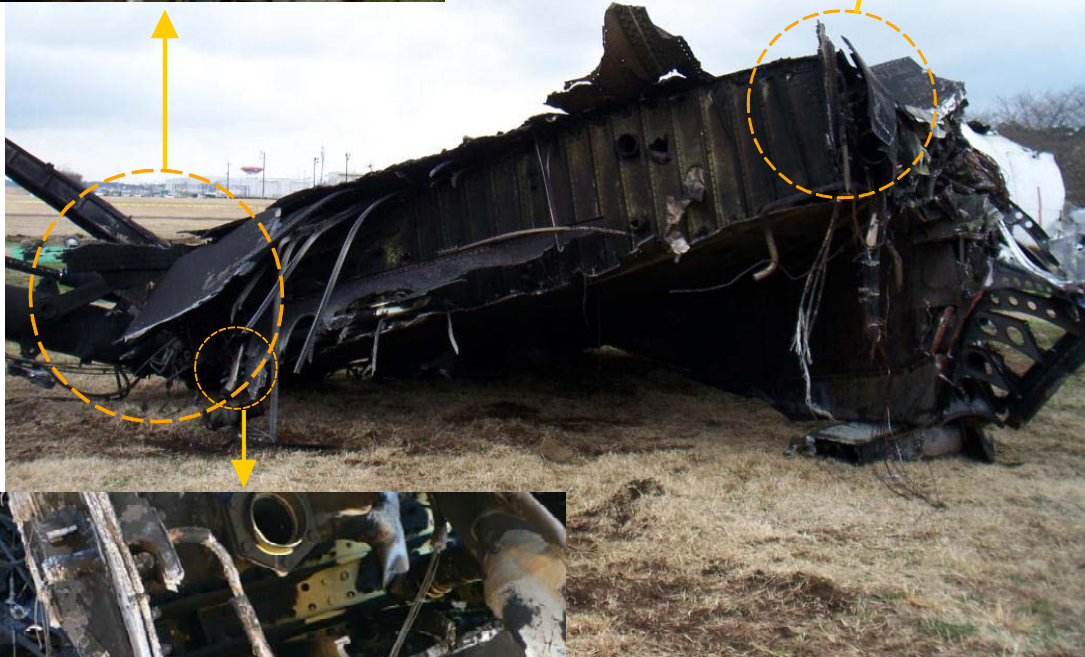
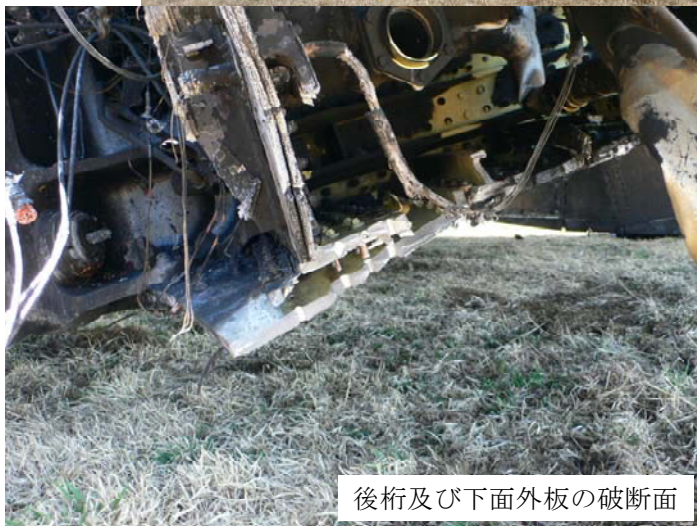
写真6 左主翼破断部（翼側）

左翼上面外板部の破断面は、ストリンガーの内側端の大部分が外板と共に破断し、数本が上方に曲がった状態で焼損しており、板状の1本は外板の破断面から約1mの付近で破断して全体がすすけており、外板と接合するリベットは破断していた。

左翼下面の破断面は、前桁及び後桁付近で、桁から外板が引き剥がされるように隙間ができリベットの頭が破壊していた。また、後桁付近の外板の破断部は下方に曲がっていた。(写真6)

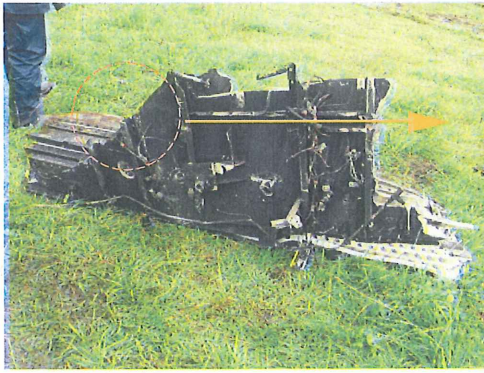
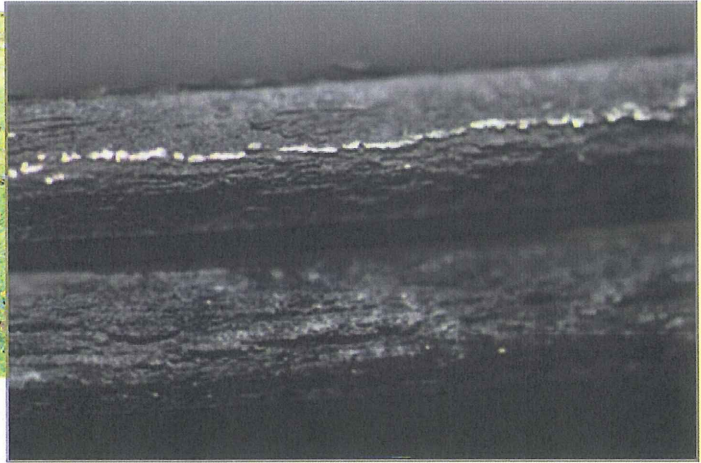
写真7 左主翼後桁破断面（胴体側）

破断した左主翼後桁の破断面（火災の影響のある部位を除く）を JAXA において調査した結果、破面には擦れの痕跡等の繰り返し荷重で破断した形跡がなく、大きい荷重で急速に破壊した様子が観察された。（写真7）

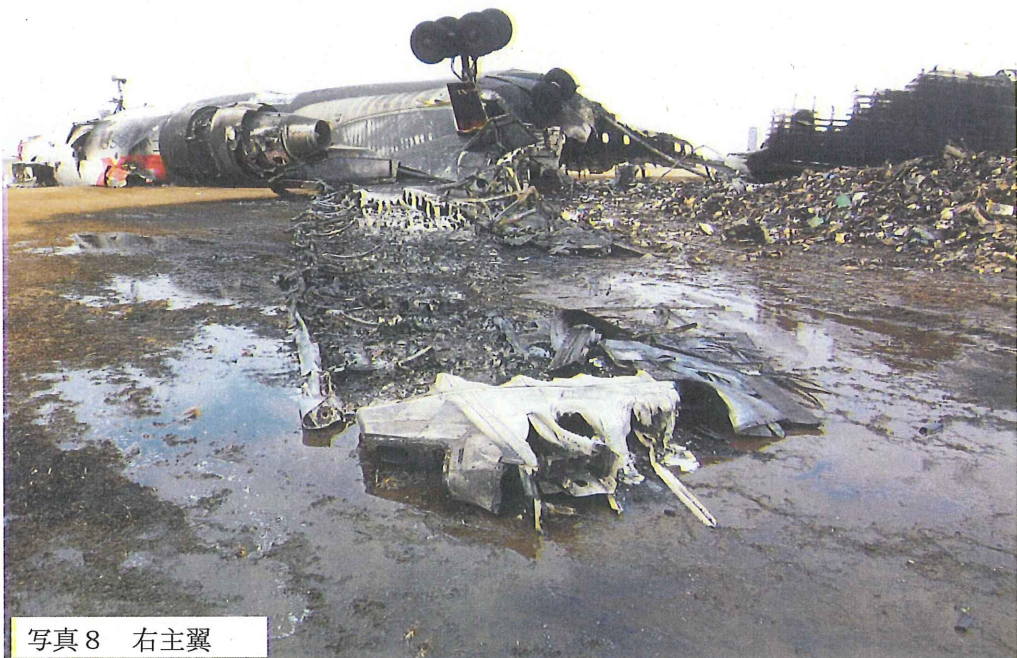
写真8 右主翼

右主翼は、胴体と結合されたまま裏返しの状態となっており、事故時に発生した火災で大部分が焼失して、残った部分も溶けたりすすけたりしていた。

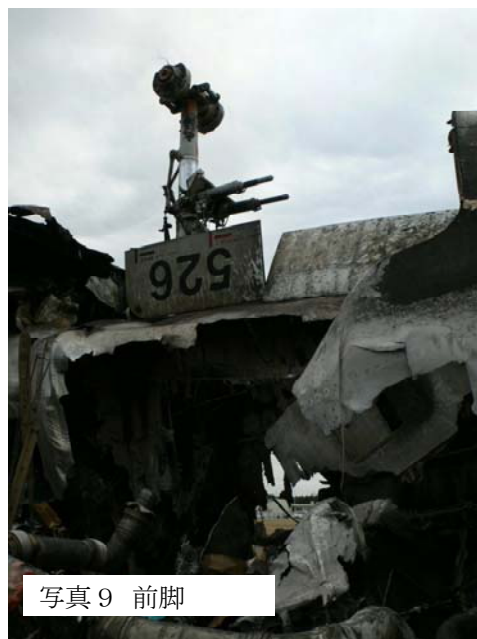
写真9 前脚

前脚は、取り付いた状態であったが、ホイールのリム部分が破損し、破損したリム、タイヤ及びホイールキャップが脱落していた。右側のホイールは手回しできたが、左側は手回しできず、外周の一部が平らに削られ、タイボルトは一部が脱落したり緩んだりしていた。支柱はトルクリンクがいっぱい伸びた状態になっていた。前脚ホイールウェル内の前脚サポートには構造的損傷の兆候はなかったが、前脚サポート取付部付近のウェブに亀裂が発生していた。

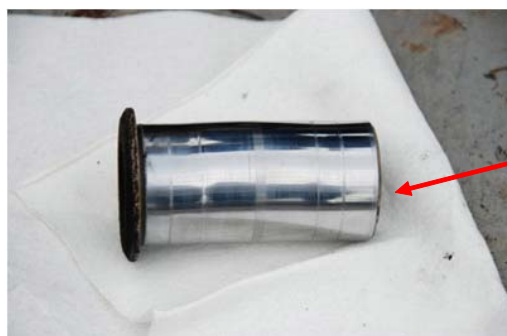
写真10 前方トラニオン・ボルト
（ヒューズ・ピン）

なお、左主脚支持構造のヒューズ・ピンが破断し主脚が分離していれば、燃料タンクの損傷が軽減され、急速な火災の広がりが抑制された可能性があるものと考えられる。同ヒューズ・ピンが破断しなかったことについては、同機の型式証明（設計審査）において、審査当時の基準の解釈により、垂直方向が卓越した過大な荷重による破壊モードが想定されていなかったことが関与したものと考えられる。

左主脚は、左主翼に取り付いた状態で、サイドブレース及び固定サイドブレースも脚と一緒に見付かった。前方トラニオン・ボルト（ヒューズ・ピン）は、僅かな変形があったものの、破断していなかった。サイドブレースの台形パネルにボルト2本で固定されていた胴体側取付金具（ピローブロック）は、内側のボルトは破断して破片の一方が台形パネルに残り、外側のボルトは台形パネルのボルト孔が破壊して胴体から分離していた（外側ボルトはピローブロックと共に脚側に残っていた）。また、脚作動器の下側固定用のベアリング穴は引きちぎられていた。左主脚支柱組立は、最大に伸びた状態ですすけていたが外観的には無傷に見えた。ホイール／タイヤは、4本とも表面が焼けてすすけており、外側の2本に軽い擦り傷があった。また、No. 5及びNo. 6タイヤの圧力は残っていなかったが、バーストしたような痕跡は見られなかった。トルクリンクは無傷で、構造的損傷はなかった。脚取付金具の脚結合部分は健全な状態であったが、下部に支柱の一部が押し付けられたつぶれが生じていた。（写真9、写真10、写真11、図3）

- (1) MD-11系列型機の設計審査当時の基準解釈により、同系列型機はFAR 25.721(a)の要件に適合していると評価されていたものの、垂直方向の卓越する過大な荷重による破壊モードでは構造破壊を生じ、火災に至る燃料漏れが発生する可能性のある設計になっていたものと推定される。今後このような設計が認められるべきではないので、解釈指針ではなく基準そのものを改正し、垂直荷重が卓越する場合の想定を義務化すること。
- (2) 本事故における機体の火災では、事故発生後の早い時期に火災による熱、煙等が操縦室に到達していた可能性が考えられ、このことが迅速な外部からの救助活動を困難にした可能性が考えられる。搭乗者の生存性を高めるため、機体に火災が発生した場合に、熱、煙、有毒ガス等が搭乗者区画に入り込みにくくなる区画の分離方法について研究を行い、実効性のある改善策があれば、それを実機に適用することについて検討すること。

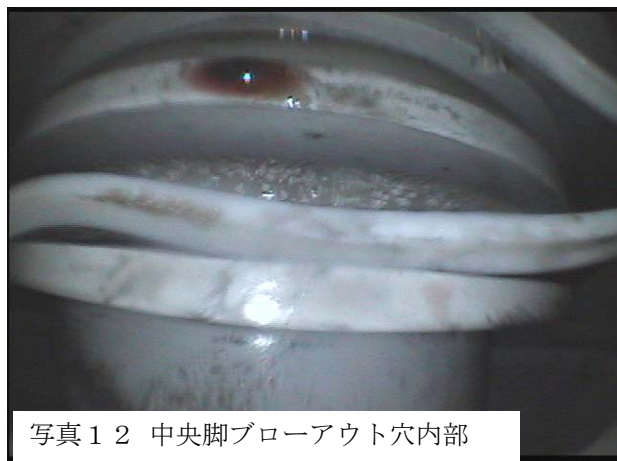
写真12 中央脚ブローアウト穴内部

中央脚は、裏返しとなった機体に取り付いた状態であったが、胴体内部の焼損により胴体の中に崩れ落ちたようになっていた。また、ブローアウト穴内部の内視鏡による映像（写真12）に見られるように、支柱内部のクラッシュ・チューブ*2がつぶれており、支柱が底付きしたことを示している。（37頁の図4）

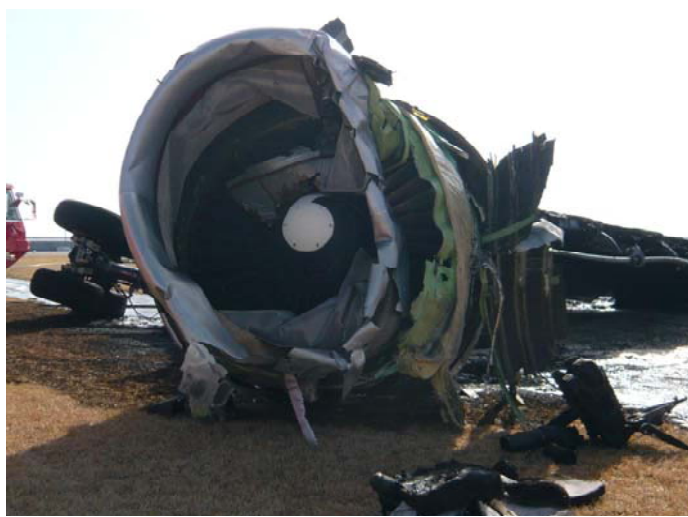
写真13 No. 1エンジン

No. 1エンジンは、インレット部の下面がファンカウルまですり減り、ファンブレード先端が損傷(gradual bending : 湾曲)していたほか、ファンカウル外側の左上方は胴体の塗装と同じ色のペイントが付着し、つぶ

れていた。スラスト・リバーサ・アクチュエータは収納位置となっていた。空中でのエンジン火災の痕跡はなかった。

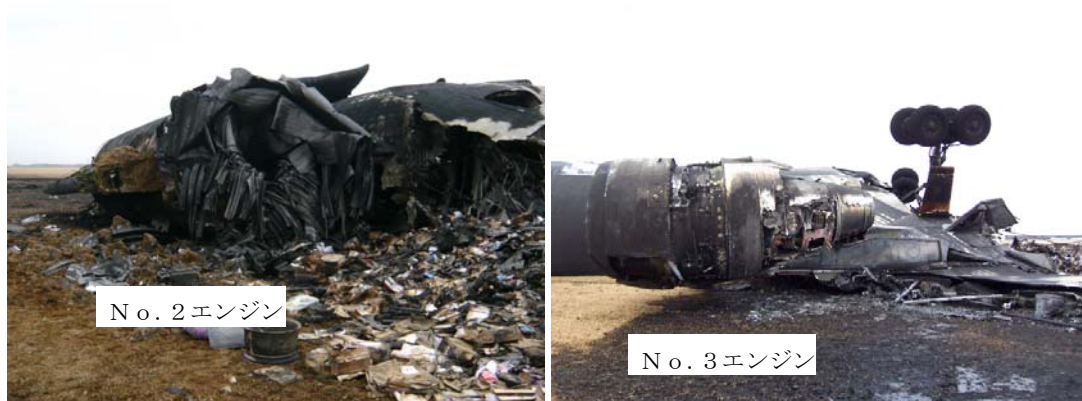
写真14 No. 2エンジン及びNo. 3エンジン

No. 2 エンジン(尾部に装備)は、垂直安定板のパイロンに取り付いたままであった。エンジン・インテーク・ダクトは焼損していた。全てのファンブレードは健全で、スラスト・リバーサ・アクチュエータは収納位置となっていた。空中でのエンジン火災の痕跡はなかった。

No. 3 エンジンは、火災によりカウリング等が損傷していたが、翼に取り付いた状態であった。スラスト・リバーサ・アクチュエータは収納位置となっていた。空中でのエンジン火災の痕跡はなかった。

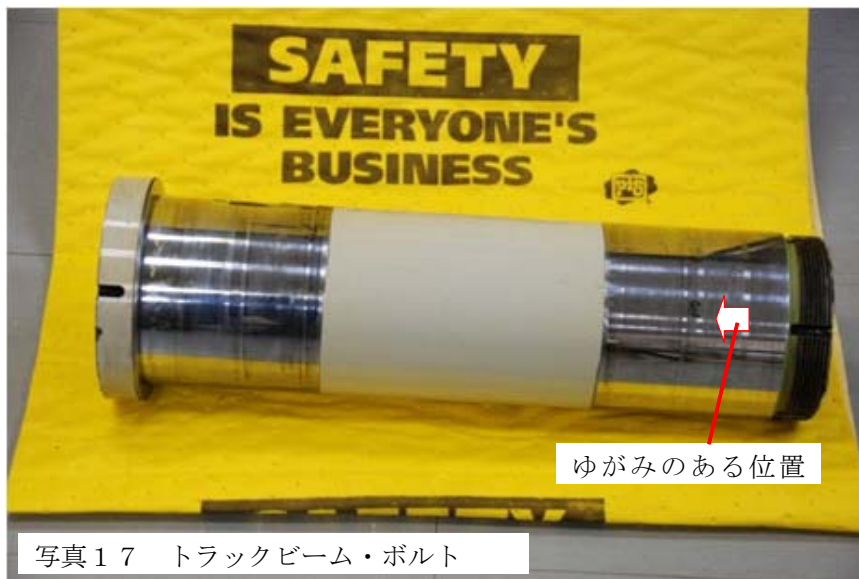
トラックビーム・ボルトの位置

左主脚は火災及び残骸を移動した際の損傷を除き外観的な損傷は見受けられなかったが、JAXAにおいて、車輪の接地荷重を支柱に伝えるトラックビーム・ボルト（部品番号：ARG7373-1）外径の軸方向の並行度を隙間ゲージを用いて測定した結果、0.03～0.04mmのずれがあることが確認された。ずれは、ボルト側面が荷重を受けて塑性変形したことにより生じた残留変形であると推定された。

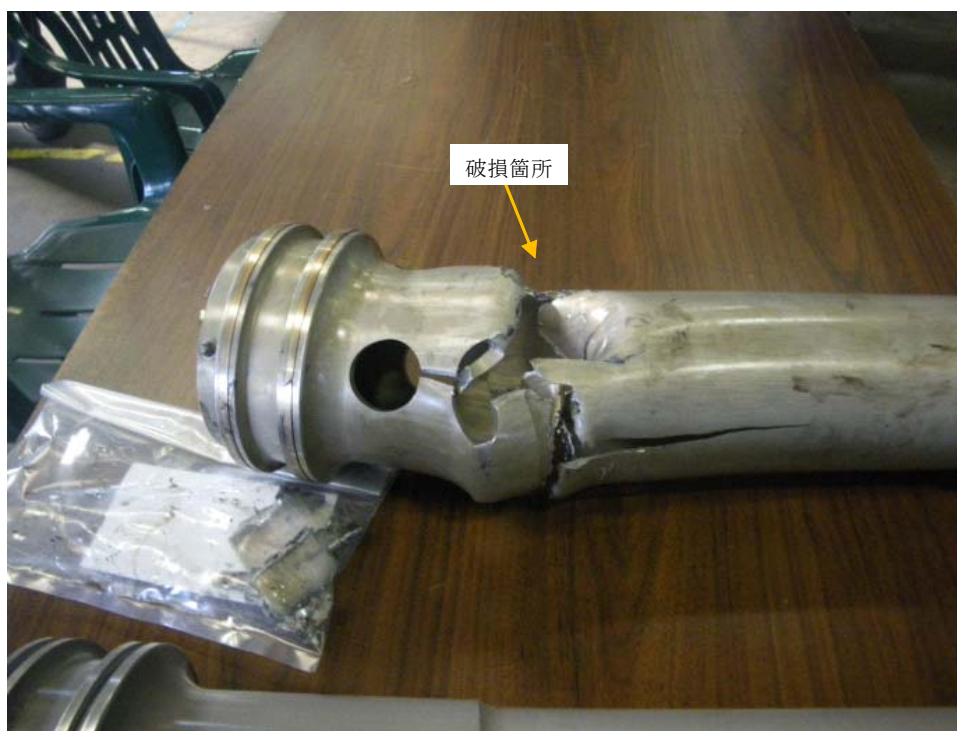
写真18 前脚オリフィス・サポート・チューブ

支柱を分解したところ、残骸移動時の損傷以外、外観的に大きな損傷は見られなかったが、内部部品オリフィス・サポート・チューブが軸方向の荷重を受け、孔部から圧縮破壊していた。

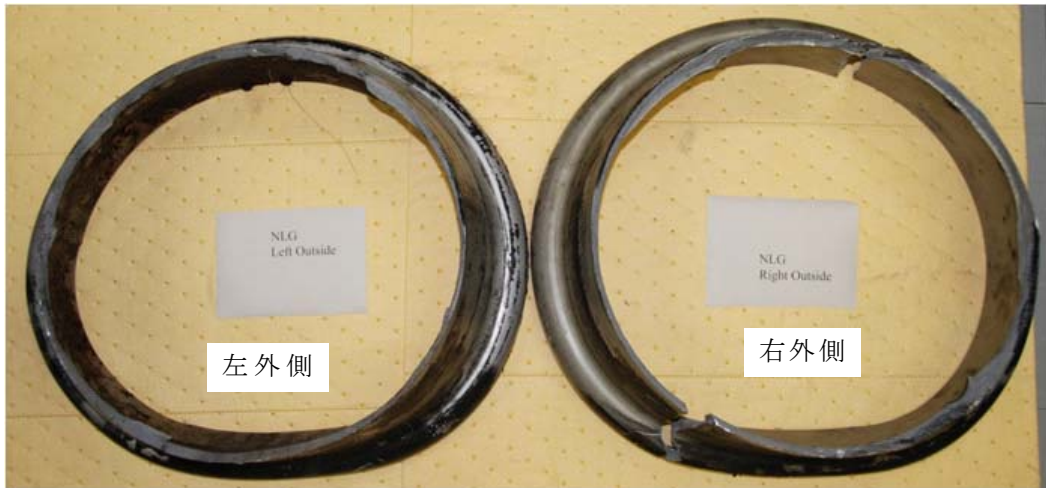
写真19 前脚ホイールの破片（リム部分）

前脚のホイールのリム（周囲が円形）は、一方向から押しつぶされてだ円にひしゃげたように変形していたことから、大きい荷重は一回だけ負荷されたものであり、左右リムの変形の様相が似ていることから前脚の左右の車輪はほぼ同じタイミングで接地したものと推定された。リム断面の割れ方の特徴から写真19の下から上に向かって割れが進んでいったと推定され、左ホイールとリムの位置関係から前脚には下方から上方に（突き上げられる方向）に大きい荷重が作用したものと推定された。

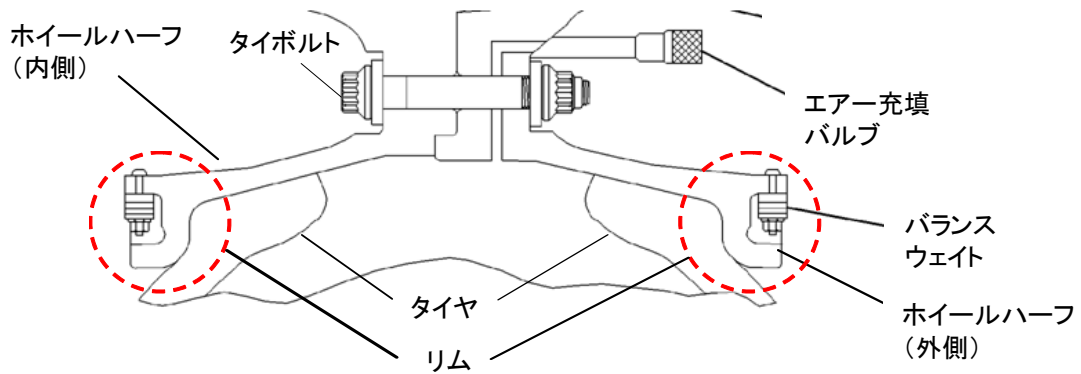
図5 前脚ホイールハブ断面図

リムが下方から上方に突き上げられて破断していること、ホイールハブを構成する左右のホイールハーフが外側に広がるように変形して隙間が生じていること、及びタイボルトとナットのねじ山がせん断破壊していることから、前脚が接地した際に上向きの大きい荷重の作用によりタイヤがつぶされて側方に広がり、リムに曲げの荷重が加わって破断するとともに左右のホイールハーフが側方に広げられる荷重を受けてタイボルトが軸方向に強く引っ張られたため、タイボルトとナットのねじ山がせん断破壊してナットに緩みが生じたものと推定された。（図5）

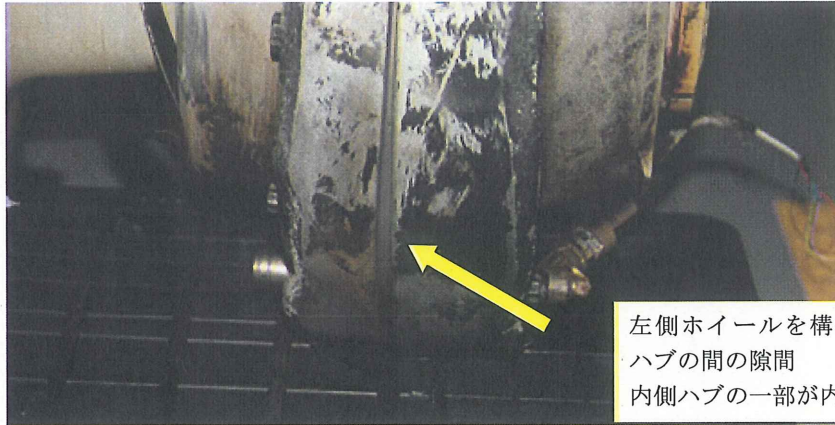
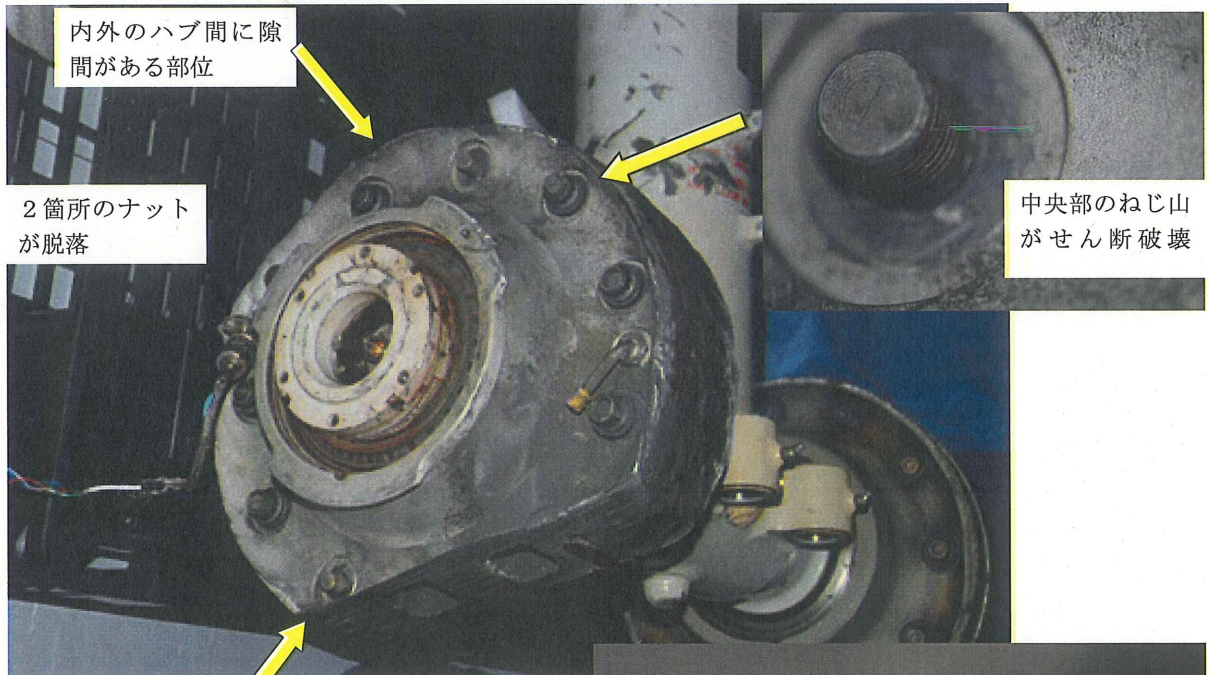
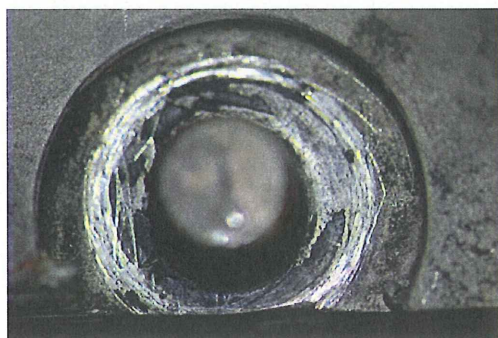
写真 20 前脚左側ホイールハブ

また、前脚の左右のホイール・タイボルトに緩みが生じていたため、支柱の分解調査後にJAXAにおいてホイール周辺の詳細調査を行ったところ、タイボルトの緩みは、タイボルトとナットのねじ山が破損したことにより、ナットがずれて、緩んだものであることが確認された。

左側ホイールを構成する内外の
ハブの間の隙間
内側ハブの一部が内側に変形

内外のハブ間に隙
間がある部位

2箇所のナット
が脱落

中央部のねじ山
がせん断破壊

ワッシャーによる擦過痕（ナット
は地面との擦れにより外れた）

ゆるんでいたナットの内面
（ねじ山に削れあり、引張の
荷重を受けて抜けかけた）

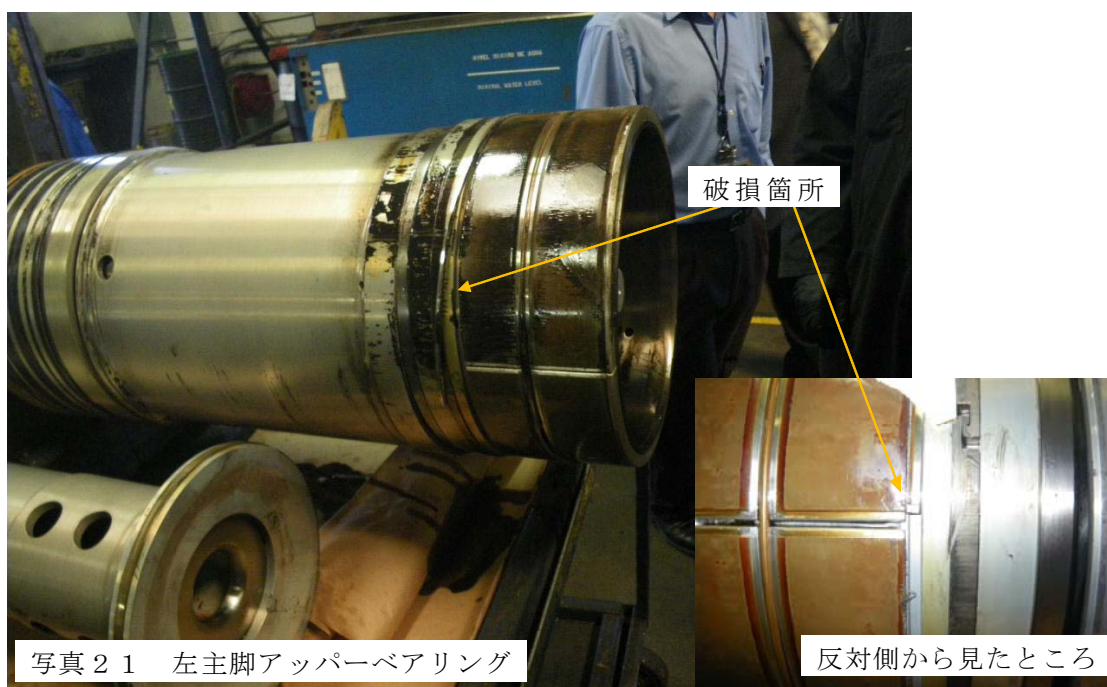
左主脚の支柱は、残骸移動時の損傷以外、外観的には損傷は見られず、分解調査においても大きな損傷はなかったが、内部部品であるアッパー・ベアリング（ピストン上端を支えている部品）下端の他部品との接合部が軸方向に破断していた。
