AA2013-8

航空事故調査報告書

エクストラ式EA300/200型 JA22DB

海上への墜落

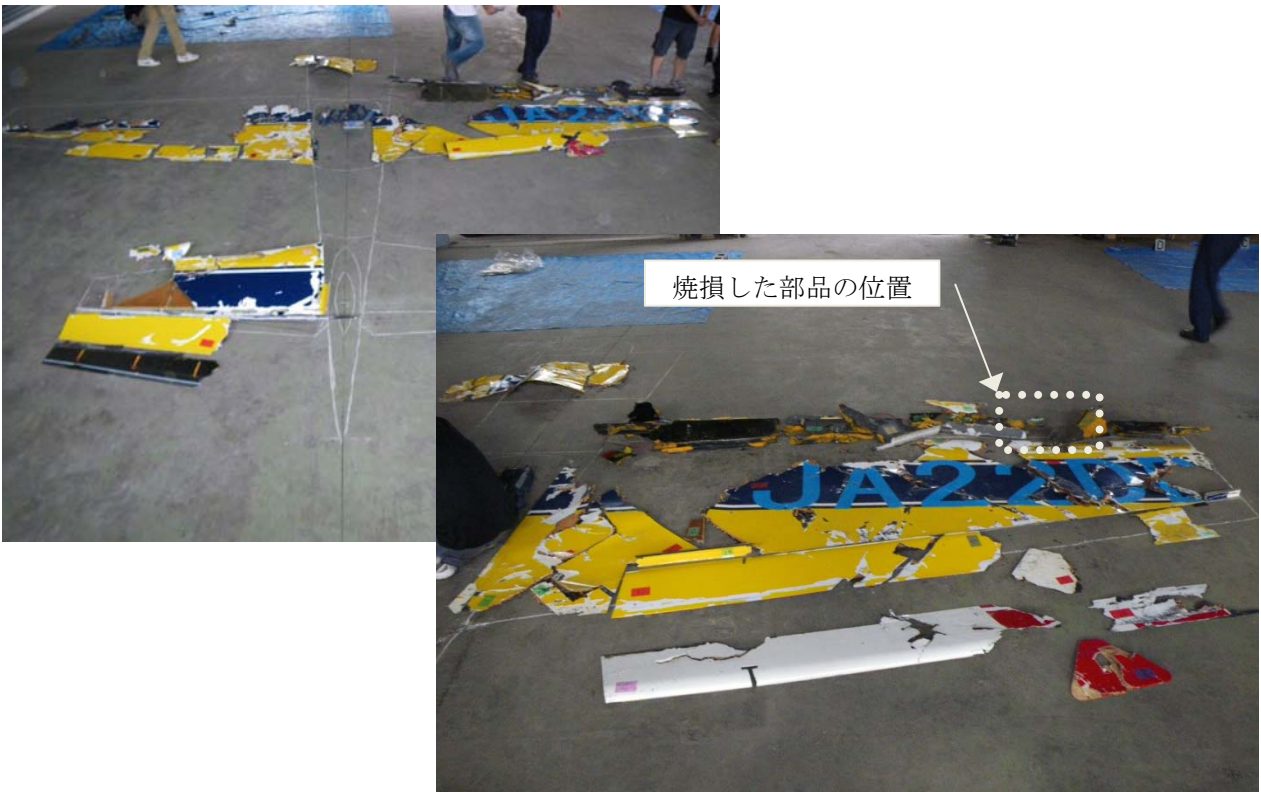
写真2 揚収された事故機の破片

(1) 胴体 破損

(2) 翼 破損

(3) エンジン・プロペラ・計器等は、未発見

回収された残骸は、左右の主翼の一部、左右の水平尾翼の一部、エンジン・カウリングの一部及び左右主脚のタイヤ及びホイール等であった。ホイールは変形し、タイヤはパンクしていた。胴体、垂直尾翼、エンジン及びプロペラ等は回収されなかった。
