AA2013-9

航空事故調査報告書

ビーチクラフト式A36型 JA4215

山腹への衝突

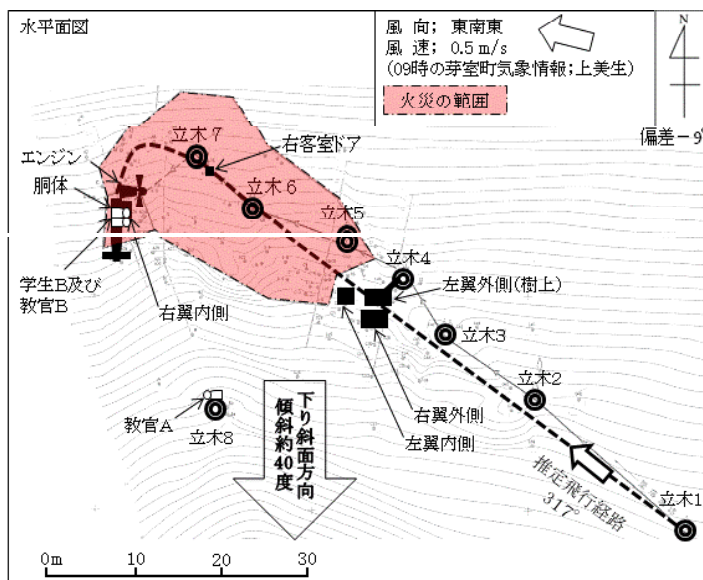
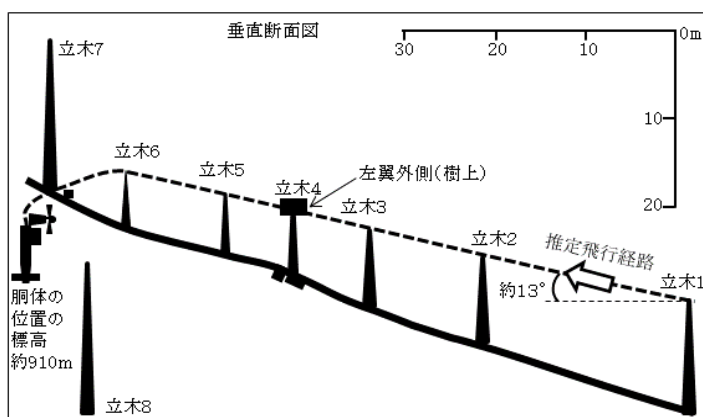
同機の胴体の北東約5mには立木7(図に示す。)があり、幹の根元に同機の細かい残骸が散乱していた。立木7の南東約3mには右の客室ドアが落下していた。そのさらに南東側には、先端部分が折れ、地上数mまで幹の表面が黒く焦げた立木6及び立木5があった。その南東側に火災の痕跡がない立木4があり、脱落した左翼の外側部分が枝を食い込ませた状態で立木4にぶら下がっていた。左翼の内側部分及び右翼の外側部分は、立木4の根元付近に落下していた。その南東方向には火災の痕跡がない、先端部分が折れた立木3～1がほぼ直線上に並んでいた。

立木1～7の位置及び同機との衝突により切断された部分の高さを測定したところ、立木1から立木7までの方位は317°、距離約70mであり、立木1から立木6までの仰角は約13°であった。

2.8.2及び2.8.3.2に記述したとおり、同機の両翼は、外側部分と内側部分に分断され胴体から脱落して立木4の樹上及び根元にあり、前縁は陥没し、外板は前後に蛇腹状となって曲損していた。このことから、同機は、立木1、立木2及び立木3の上端に接触しつつ飛行してきたが、立木4の頑丈な枝に衝突し、両翼が脱落したものと推定される。このとき、両翼内に装備された燃料タンクから延びる燃料系統も破断したため、エンジンへの燃料供給が停止し、エンジンが停止したものと推定される。さらに、胴体部分は、燃料系統の破断により燃料をまき散らしつつ、慣性で飛び続け立木5及び立木6に衝突した後、立木7の根元付近に激しく衝突したものと推定される。このとき、2.8.3.4に記述した同機のエンジン及びその周辺の右側部分の損傷が発生し、右の客室ドアが脱落したものと考えられる。また、胴体へは右前方からの力が作用したと考えられるため、この衝撃で胴体は3分割したものと考えられる。また、2.9.1及び2.10に記述したとおり、死亡した教官Aは、このときの衝撃で致命的な打撲による頭部損傷を受け、さらに機内で火災の影響を受けて、火災の進行とともに体を機体内に保持できずに、立木8まで転落した可能性が考えられる。

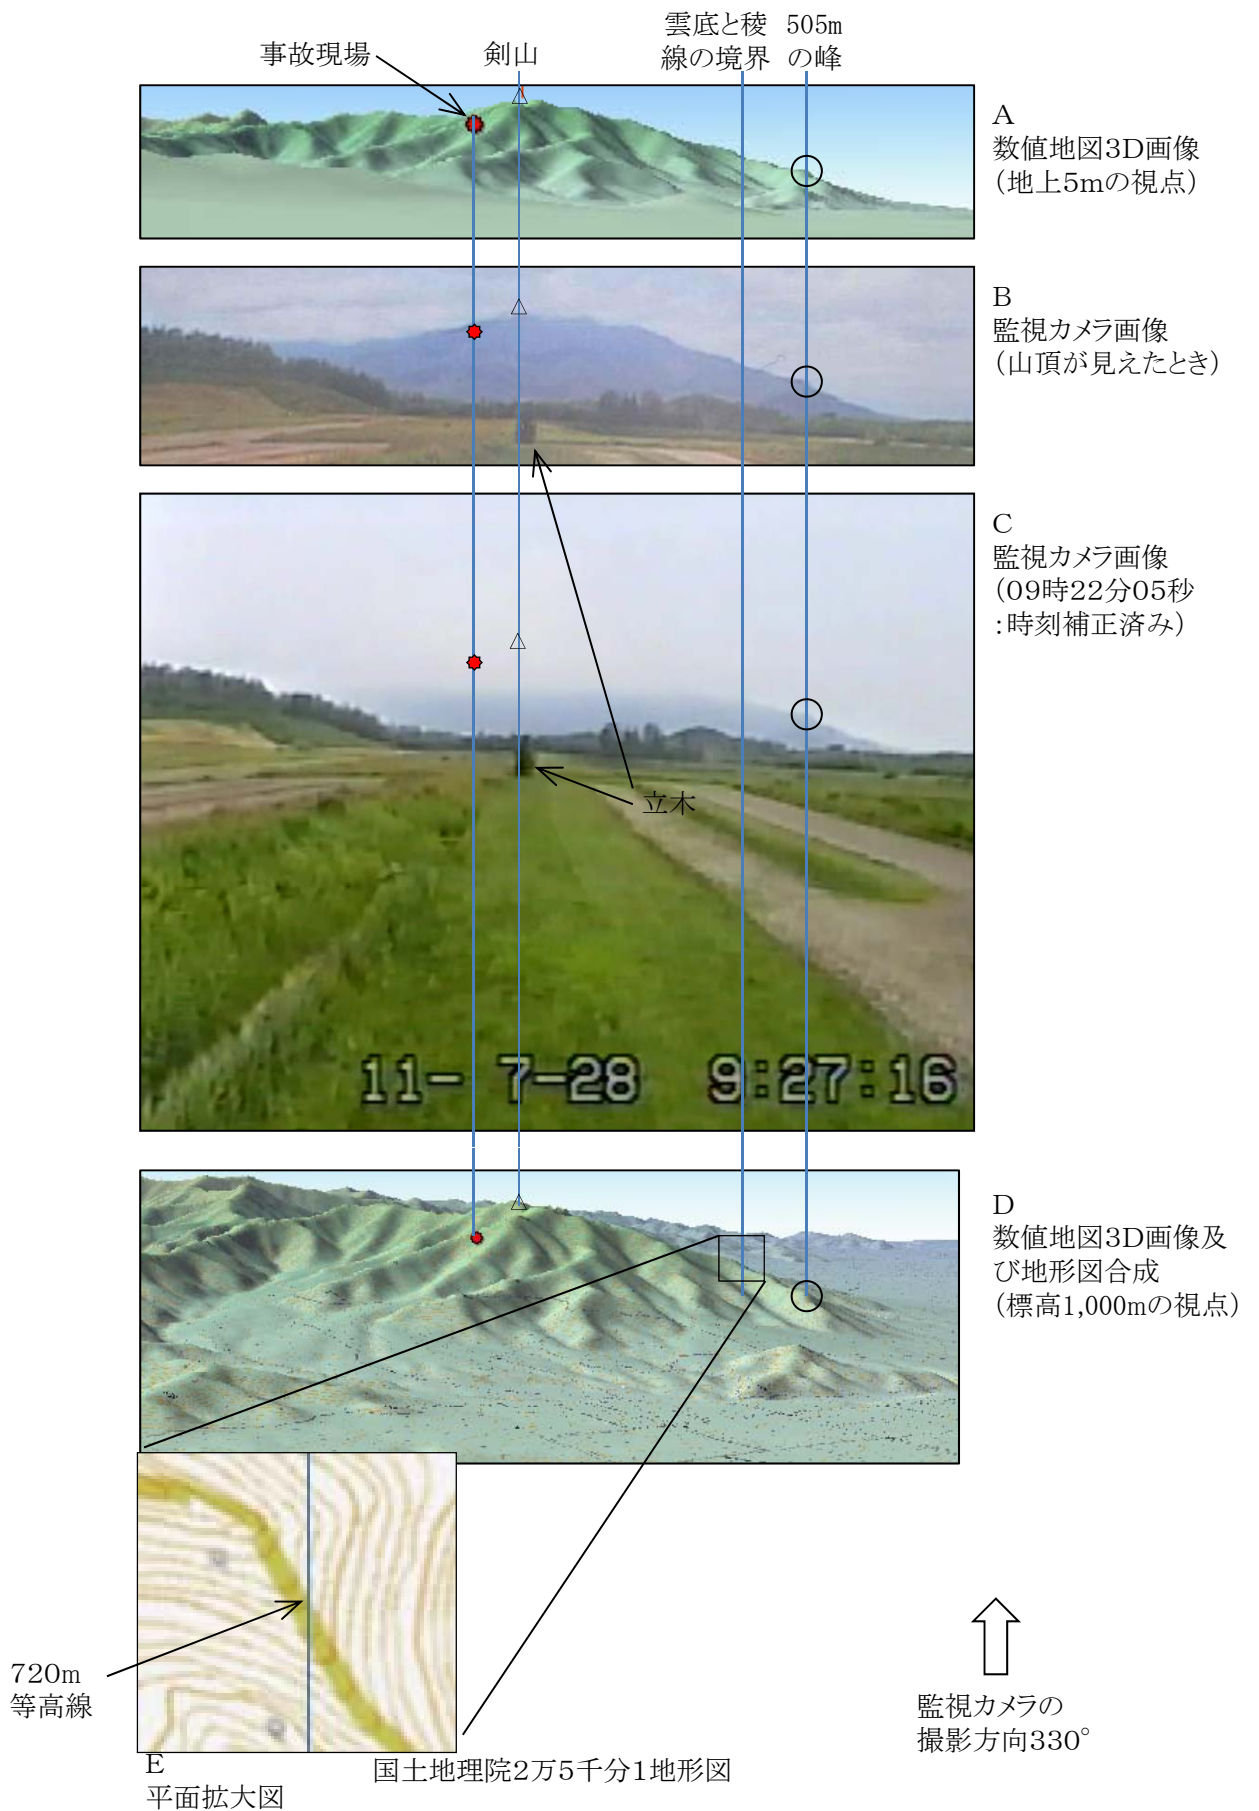
付図5 事故当時の雲の状況

監視カメラによると、事故発生当日09時22分05秒の剣山周辺の雲の状況は、剣山の中腹より上方が雲頂の不明な雲に覆われ、その雲は剣山の周囲にも広がっていた。同10時04分45秒には、山頂付近だけを雲頂の低い積雲が覆い、その周囲には青空が広がっていた。

ど雲に覆われていた。剣山から東へ続く頂では、山肌と雲が接していた。
(付図5 事故当時の雲の状況、写真3 剣山山頂付近1 (10時05分ごろ、剣山登山者提供)、写真4 剣山山頂付近2 (10時05分ごろ、剣山登山者提供)、写真5 監視カメラ画像 (10時04分45秒:時刻補正済み) 参照)

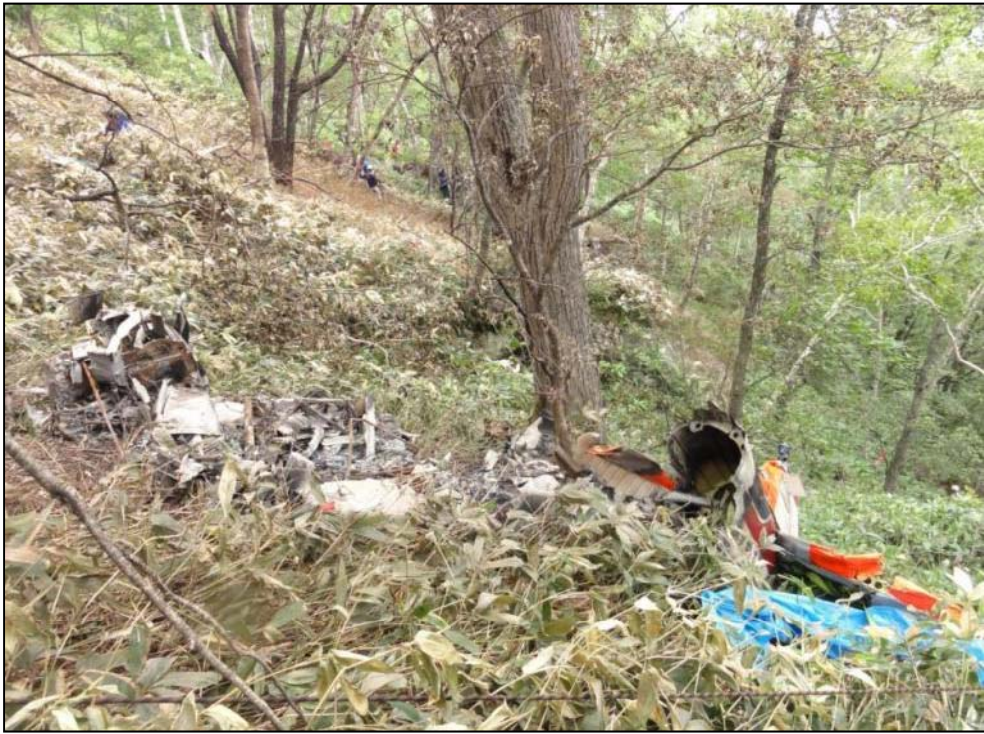
写真1 事故現場

本事故の発生場所は、北海道河西郡芽室町剣山山中（北緯42度50分21秒、東経142度53分16秒）の標高約910m付近で、発生時刻は09時22分ごろであった。

剣山(標高1,205.1m)は、帯広空港の北西約30kmに位置し、2,000m近い山々が連なる日高山脈の東端にあって十勝平野に張り出した山である。事故現場は、剣山から南に延びる尾根(以下「尾根4」という。)の東側であり、更にその東側には、3つの尾根(以下、西から「尾根3」、「尾根2」及び「尾根1」という。)が南側に張り出していた。同機の位置(胴体)は、剣山山頂の南南東約1,080m付近で、標高約910m、斜度約40度の南向き斜面であった。付近は、高さ約10mの立木が林立する雑木林で、地表は笹及び低木に覆われ所々に岩が表出していた。

同機は、両翼が脱落するとともに大きく損壊し、火災により客室部分がほぼ焼失していた。

事故現場は、火災により、脱落した両翼付近から胴体が位置していた付近までの幅約20m、長さ約30mの範囲の笹が褐色に変色し、立木の一部が黒く焦げている。

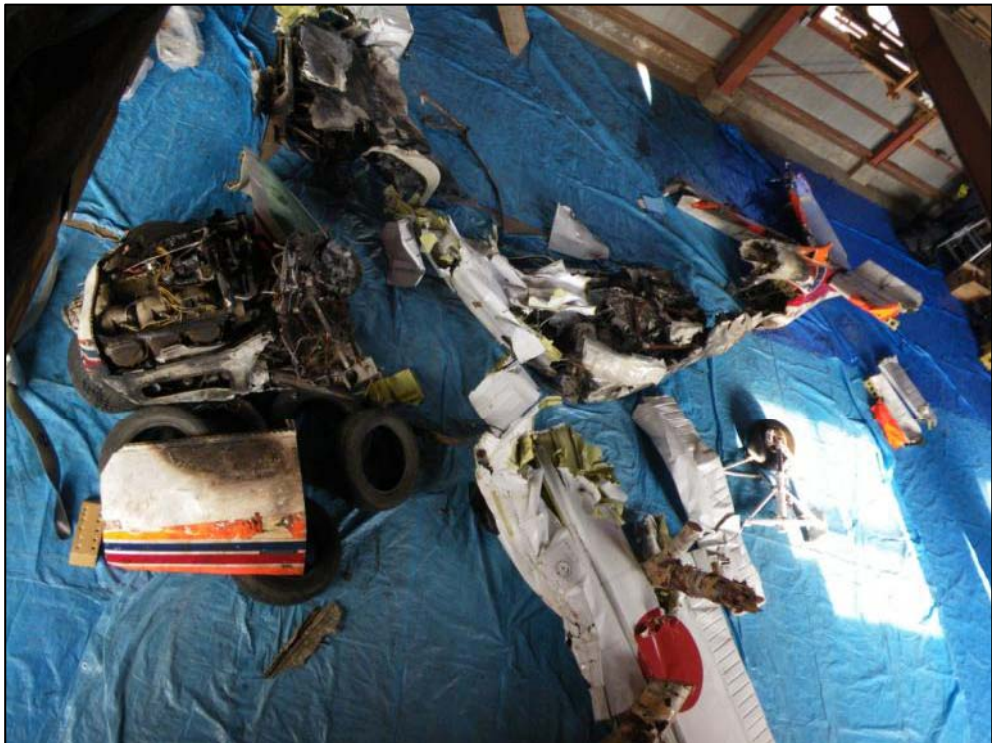
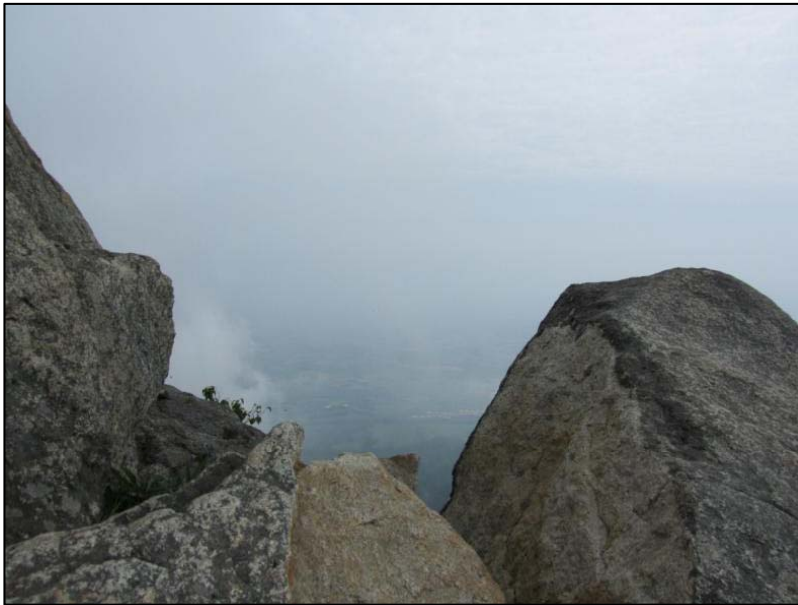
写真2 事故機

胴体は、エンジン部分、客室部分及び尾翼部分の3部分に分断されていた。エンジン部分は防火壁後方で客室部分から分断され、客室部分は上部にある外板等が焼

失により原形を失い、尾翼部分はドーサル・フィンの前方で客室部分から分断されていた。

左翼は、胴体から分離され外側部分と内側部分に分断されていた。外側部分は、前縁の至る所が陥没し、特に先端から約1.4mの部分では立木が桁に至るまで食い込んでいた。外板は桁に沿って前後に蛇腹状となって曲損していた。内側部分は、胴体から翼の付け根で脱落し、原形をとどめないまで大きく変形するとともに、内包していた主脚は脱落していた。分断された断面は不規則に変形して破断していた。

右翼は、外側部分と内側部分が先端から約2m（フラップとエルロンの境目）の部分で分断されていた。外側部分は、前縁の至る所が陥没し、特に分断された部分では桁が後方に陥没し、その付近の前縁外板は桁に接続するリベットが脱落し大きく変形していた。内側部分は、前後、上下が反転し胴体の下であり、激しく焼損していた。

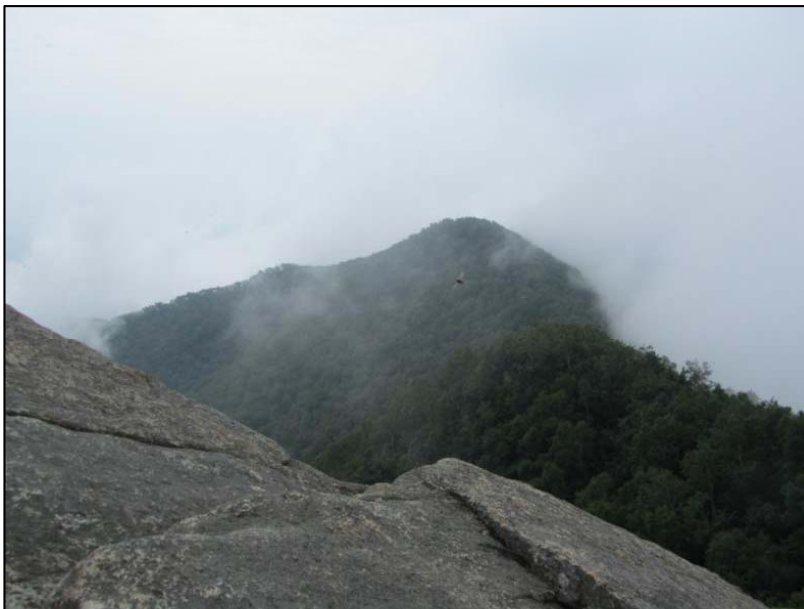
写真3 剣山山頂
付近1（10時
05分ごろ、剣山
登山者提供）

剣山登山者は、事故発生当日10時05分ごろ山頂付近で写真を撮影していた。山頂は、雲のすぐ上にあり、下を見ると一部に地上が見えるがほとん

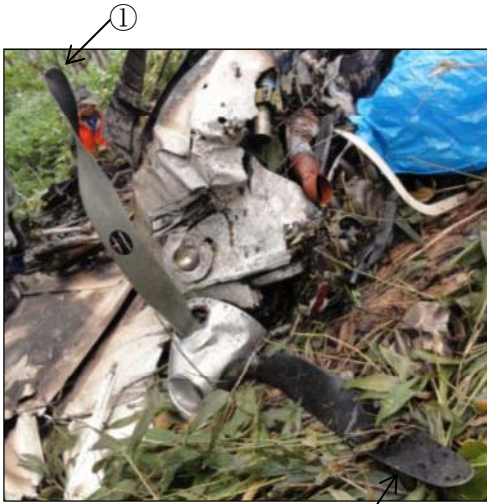
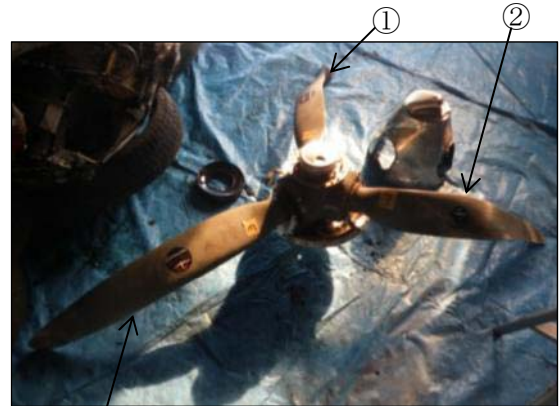
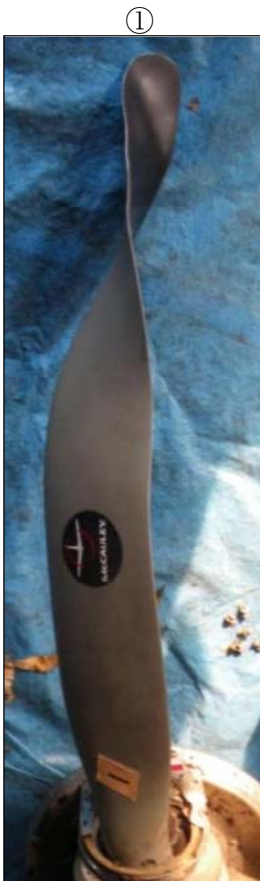
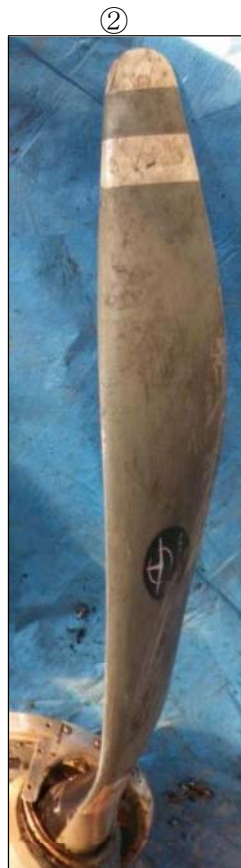
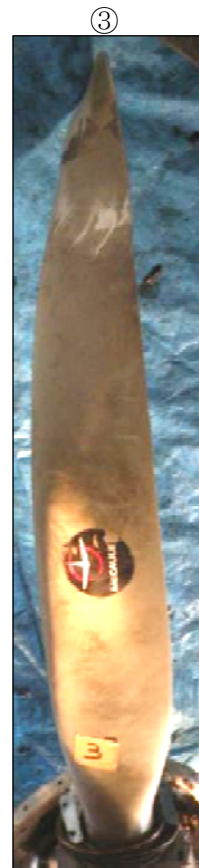
写真6 プロペラの損傷状況

プロペラ・ブレードは3枚とも破断してはいなかったが、全て不規則にねじれて後方に湾曲していた。

スピナーは前方から作用した力により激しく変形していたが、回転していたことを示す同心円状の擦過痕は残っていなかった。

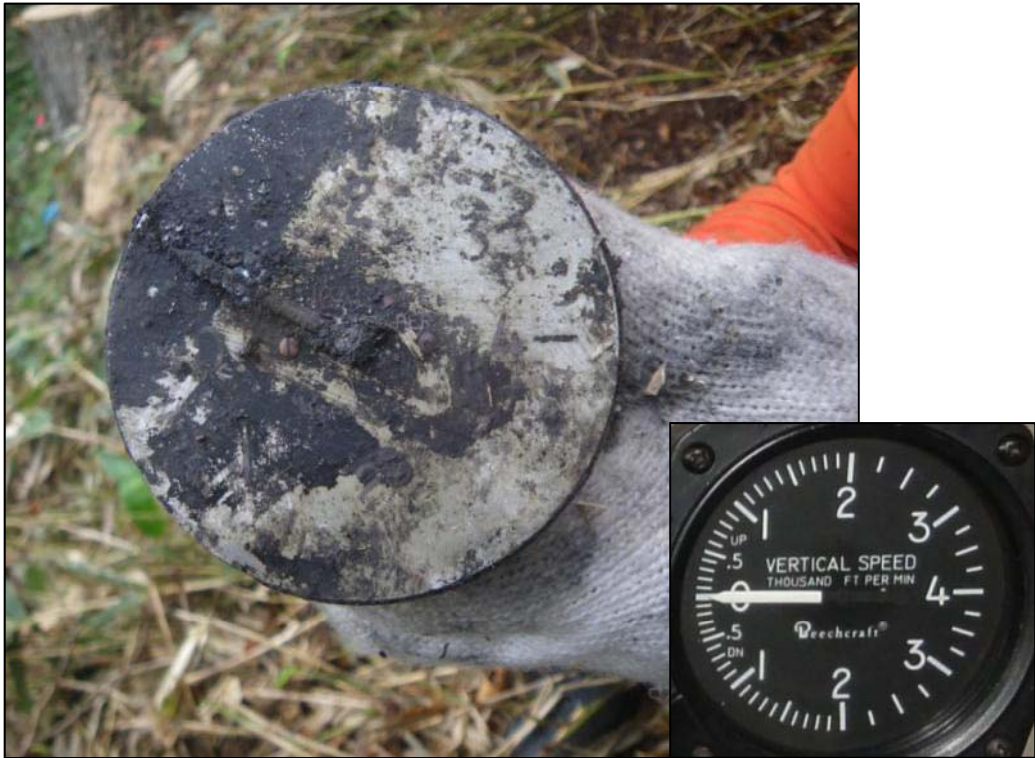
写真7 昇降計

計器類の大半は焼損していた。昇降計も焼損していたが指針の指示を確認できる状態にあり、その指示は、約800ft/min上昇を指していた。
