航空事故調査報告書

II 株式会社大韓航空所属

ボーイング式747-400型 HL7473 (韓国)

機体の動揺による乗客の負傷

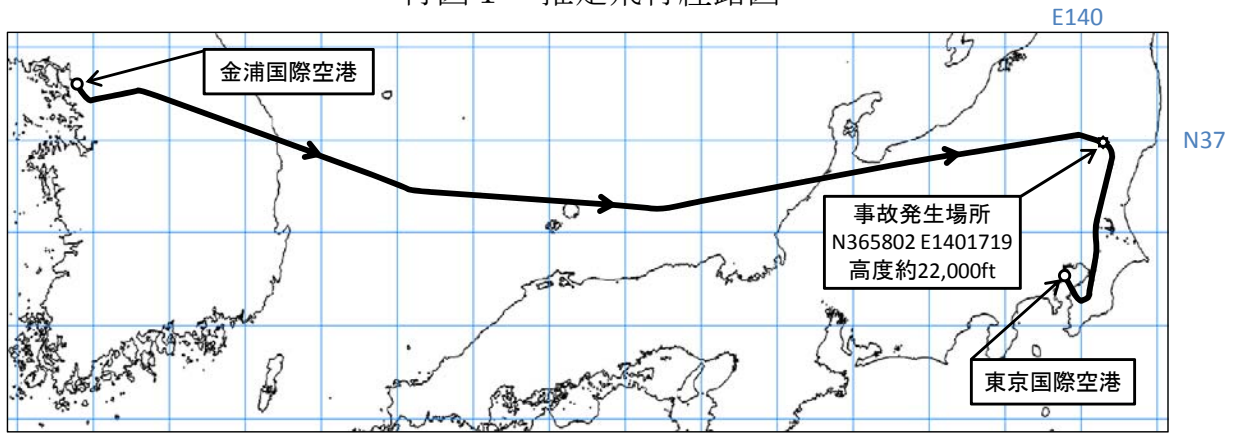
付図1 推定飛行経路図

<p>巡航から降下に入り、飛行経路は有視界気象状態が続いていた。同機の揺れは小さなままで、機上の気象レーダー（Auto Calibrated でレンジは80NM、チルトを-1°に設定）の画面上にエコーがなかったことから、同サインは消灯された。その数分後、突然2～3秒の大きな揺れがあり、化粧室に行くため離席して通路に立っていた乗客1名が体勢を崩し、背部をL4ドアの内側に打ち当て床に倒れた。DFDRには、同機が降下右旋回中の20時30分（離陸後1時間19分）ごろ、本飛行中において、唯一の顕著な垂直加速度の変化（+1.54Gに増加し、その2秒後に+0.34Gに減少）が記録されていた。また、自動操縦装置による操縦が継続していた。</p> <p>客室乗務員2名は、当該乗客が自席に戻ることを補助し、降機の際に必要なと判断した車椅子の要請を機長に依頼した。</p> <p>同機は、その後大きな揺れはなく、20時58分に東京国際空港に着陸した。</p> <p>当該乗客は、出入口まで自力で歩行し、車椅子を利用した移動で入国手続等を終えたが、痛みが続いていたことから救急車で病院に搬送されて、骨折の診断を受けた。</p> <p>事故発生場所は、東京国際空港の北北東約160km（北緯36度58分02秒、東経140度17分19秒）高度約22,000ft（6,700m）、発生時刻は20時30分ごろであった。</p> <p>（付図1、2 参照）</p>

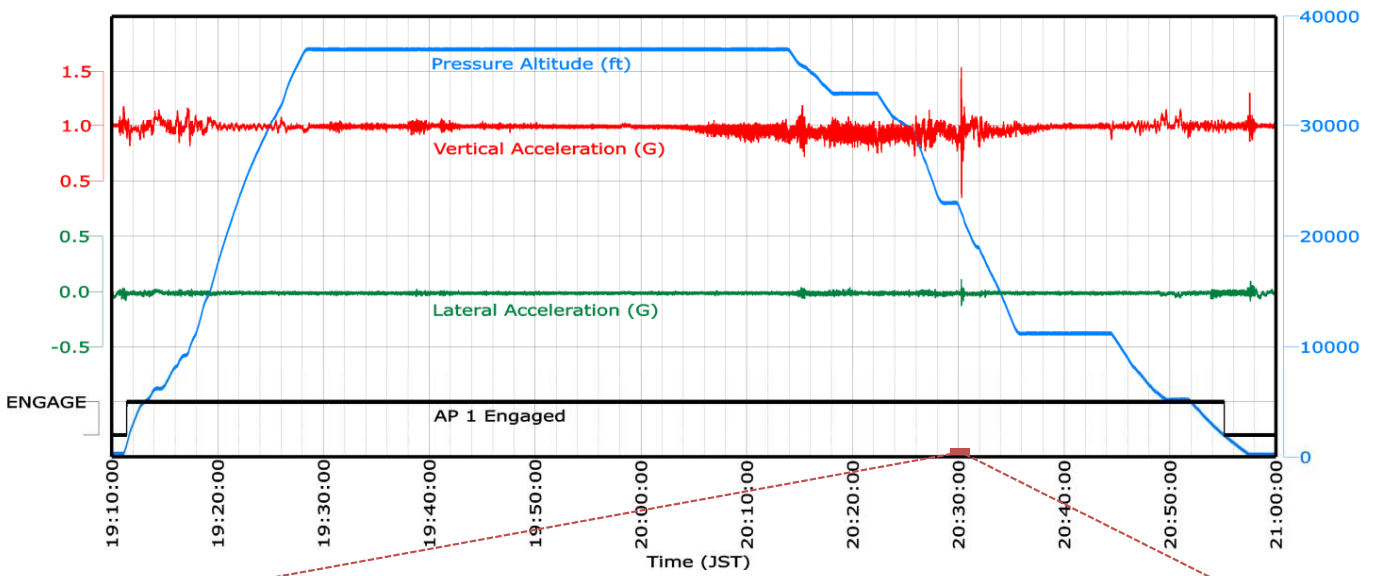
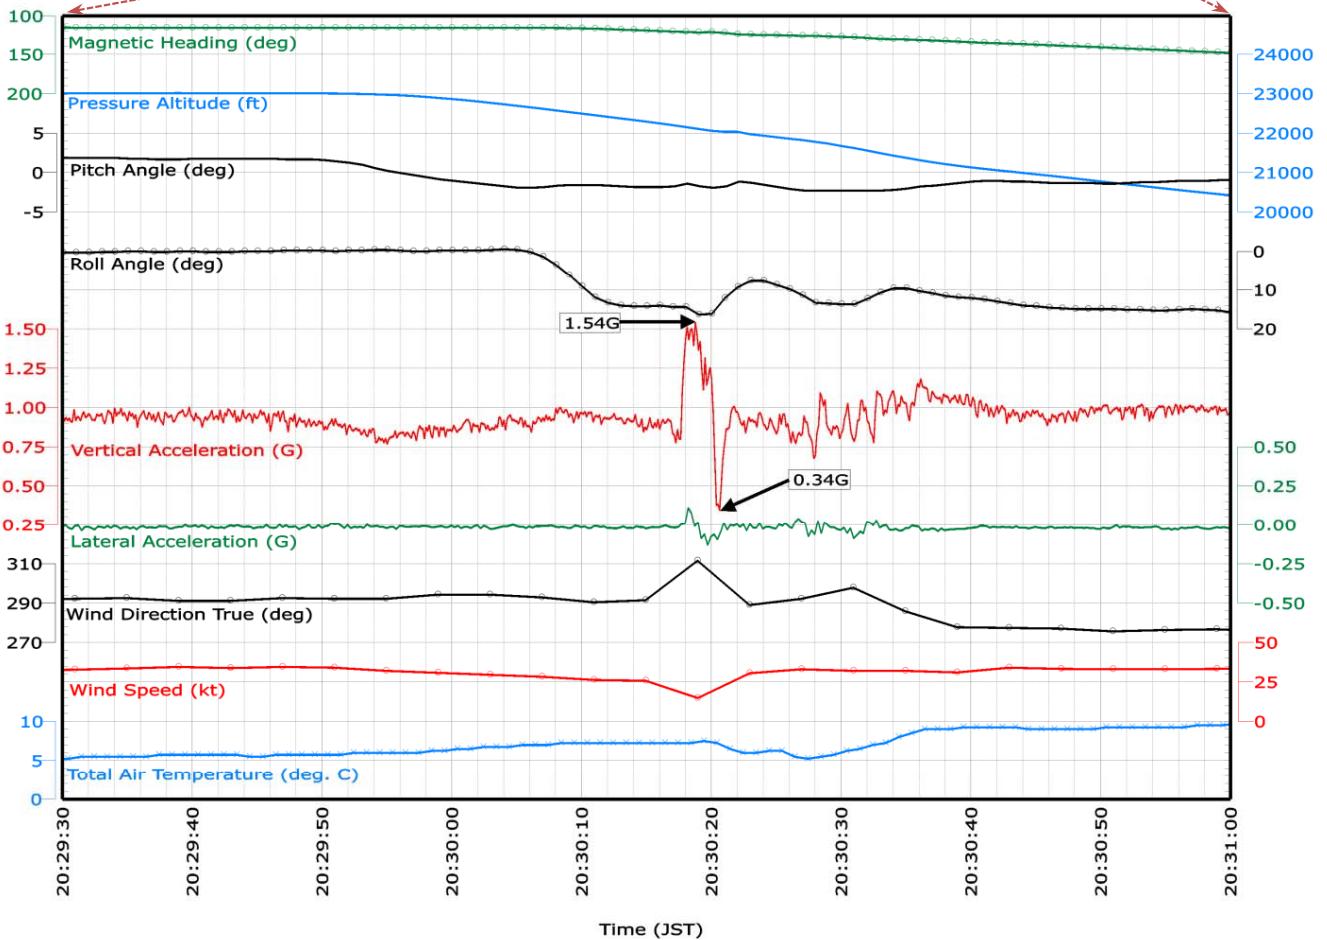
付図2 DFDRの記録

3.1 気象の関与	あり
3.2 操縦者の関与	なし
3.3 機材の関与	なし
3.4 判明した事項の解析	<p>(1) 飛行の経過から、同機の突然の大きな揺れは、DFDRの垂直加速度の記録にある、唯一の顕著な変化に該当することが推定され、この発生場所及び発生時刻において、離席していた乗客1名が体勢を崩して背部をL4ドアの内側に打ち当て、重傷を負ったものと推定される。</p> <p>(2) 毎時大気解析図によれば、事故発生場所はVWSの点在が解析された付近であり、乱気流発生要因が存在した可能性が考えられる。また、口述によれば同機のレーダーの画面上にエコーはなかったとしているが、気象庁のレーダー観測データでは、20時00分から40分間にエコーが発生して拡大していることから、対流雲の発達する状況であったことがうかがえる。さらに、同機に大きな揺れがあったとき、DFDRの風向風速の記録には一時的に急な変化があった。これらのことから、事故発生場所の大気の状態は不安定で擾乱が生じていたものと考えられる。</p> <p>(3) 口述によれば、同機が巡航から降下に入ったときの飛行状況については、有視界気象状態が続いて、同機の揺れは小さなまま、機上の気象レーダーの画面上にエコーはなかったとしており、ATISで報じられていた乱気流の情報は、同機の飛行経路を外れた位置であったとしている。さらに、乱気流が予想されていた時間帯が過ぎていたこともあり、これらの状況から、同サインを消灯とする判断がなされたものと考えられる。</p> <p>(4) 同機の気象レーダーの当時の設定状態では、同機の下方にて発達中であつた雲を捉えられなかった可能性が考えられる。</p>
