# 航空事故調査報告書

II アシアナ航空株式会社所属

エアバス式A330-300型 HL8258 (韓国)

機体の動揺による乗客の負傷

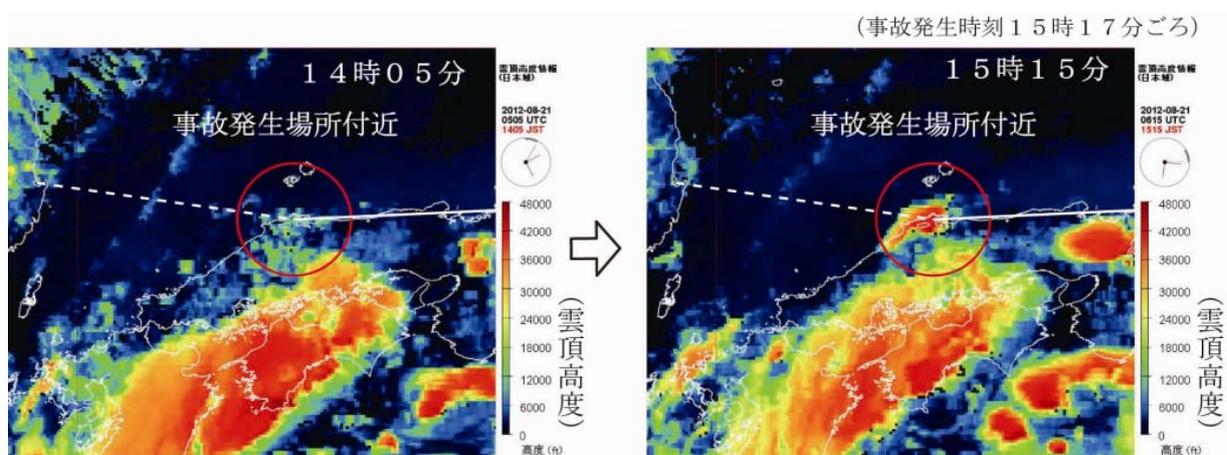
高頻度衛星雲観測画像<sup>\*7</sup>によれば、14時05分の事故発生場所付近での雲の状況は雲頂高度の低いものが散在している程度であったが、時間の経過とともに雲が発達し、事故発生直前の15時15分には雲頂高度が高高度に達するものが解析されていた。

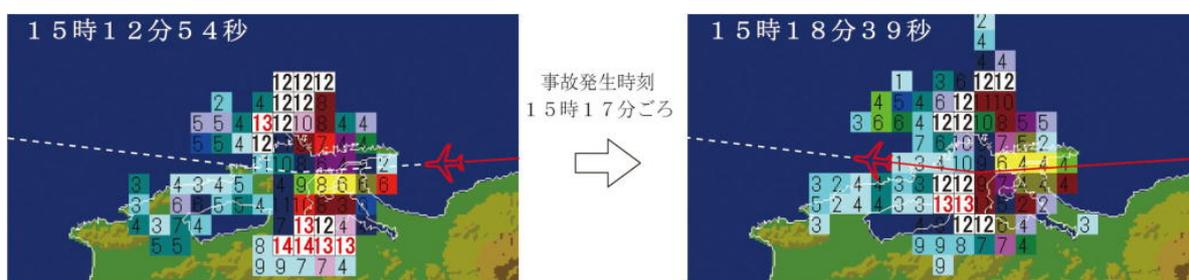
事故発生場所に近接する美保飛行場に設置されたドップラーレーダーエコー頂分布画像によれば、事故発生時間帯において、事故発生場所付近に複数の積乱雲が集団となって発達していた。雲頂高度が同機の飛行高度である40,000ftを超える積乱雲が解析されていた。

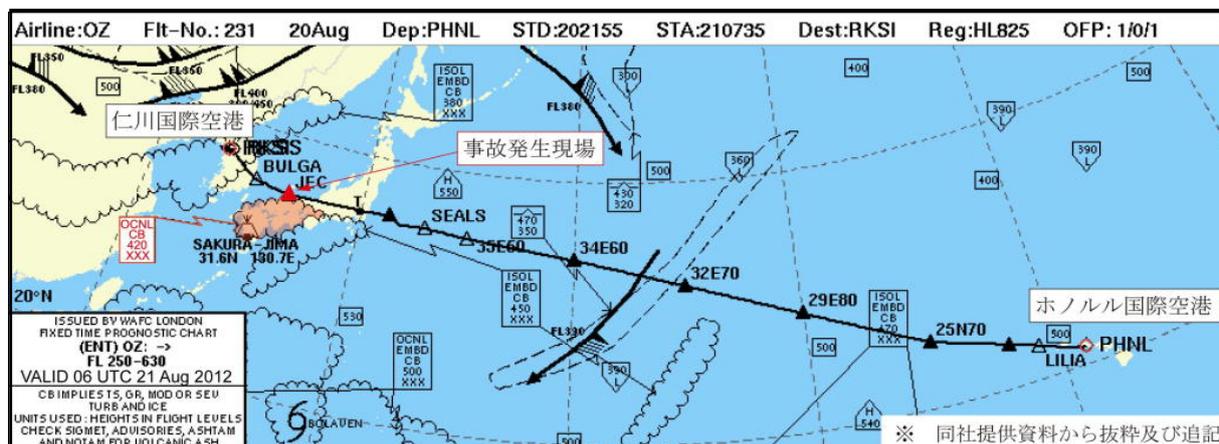
機長が飛行前のブリーフィングで確認したロンドンWAF C（世界空域予報センター）発表の国際航空用悪天予想図<sup>\*8</sup>によれば、離陸後、飛行ルート上の天候は事故発生場所まで良好で、飛行の障害となる積乱雲等の悪天候は予想されていなかったが、近畿及び四国周辺から事故発生場所の南側直近まで雲頂高度42,000ftの積乱雲が予想されていた。

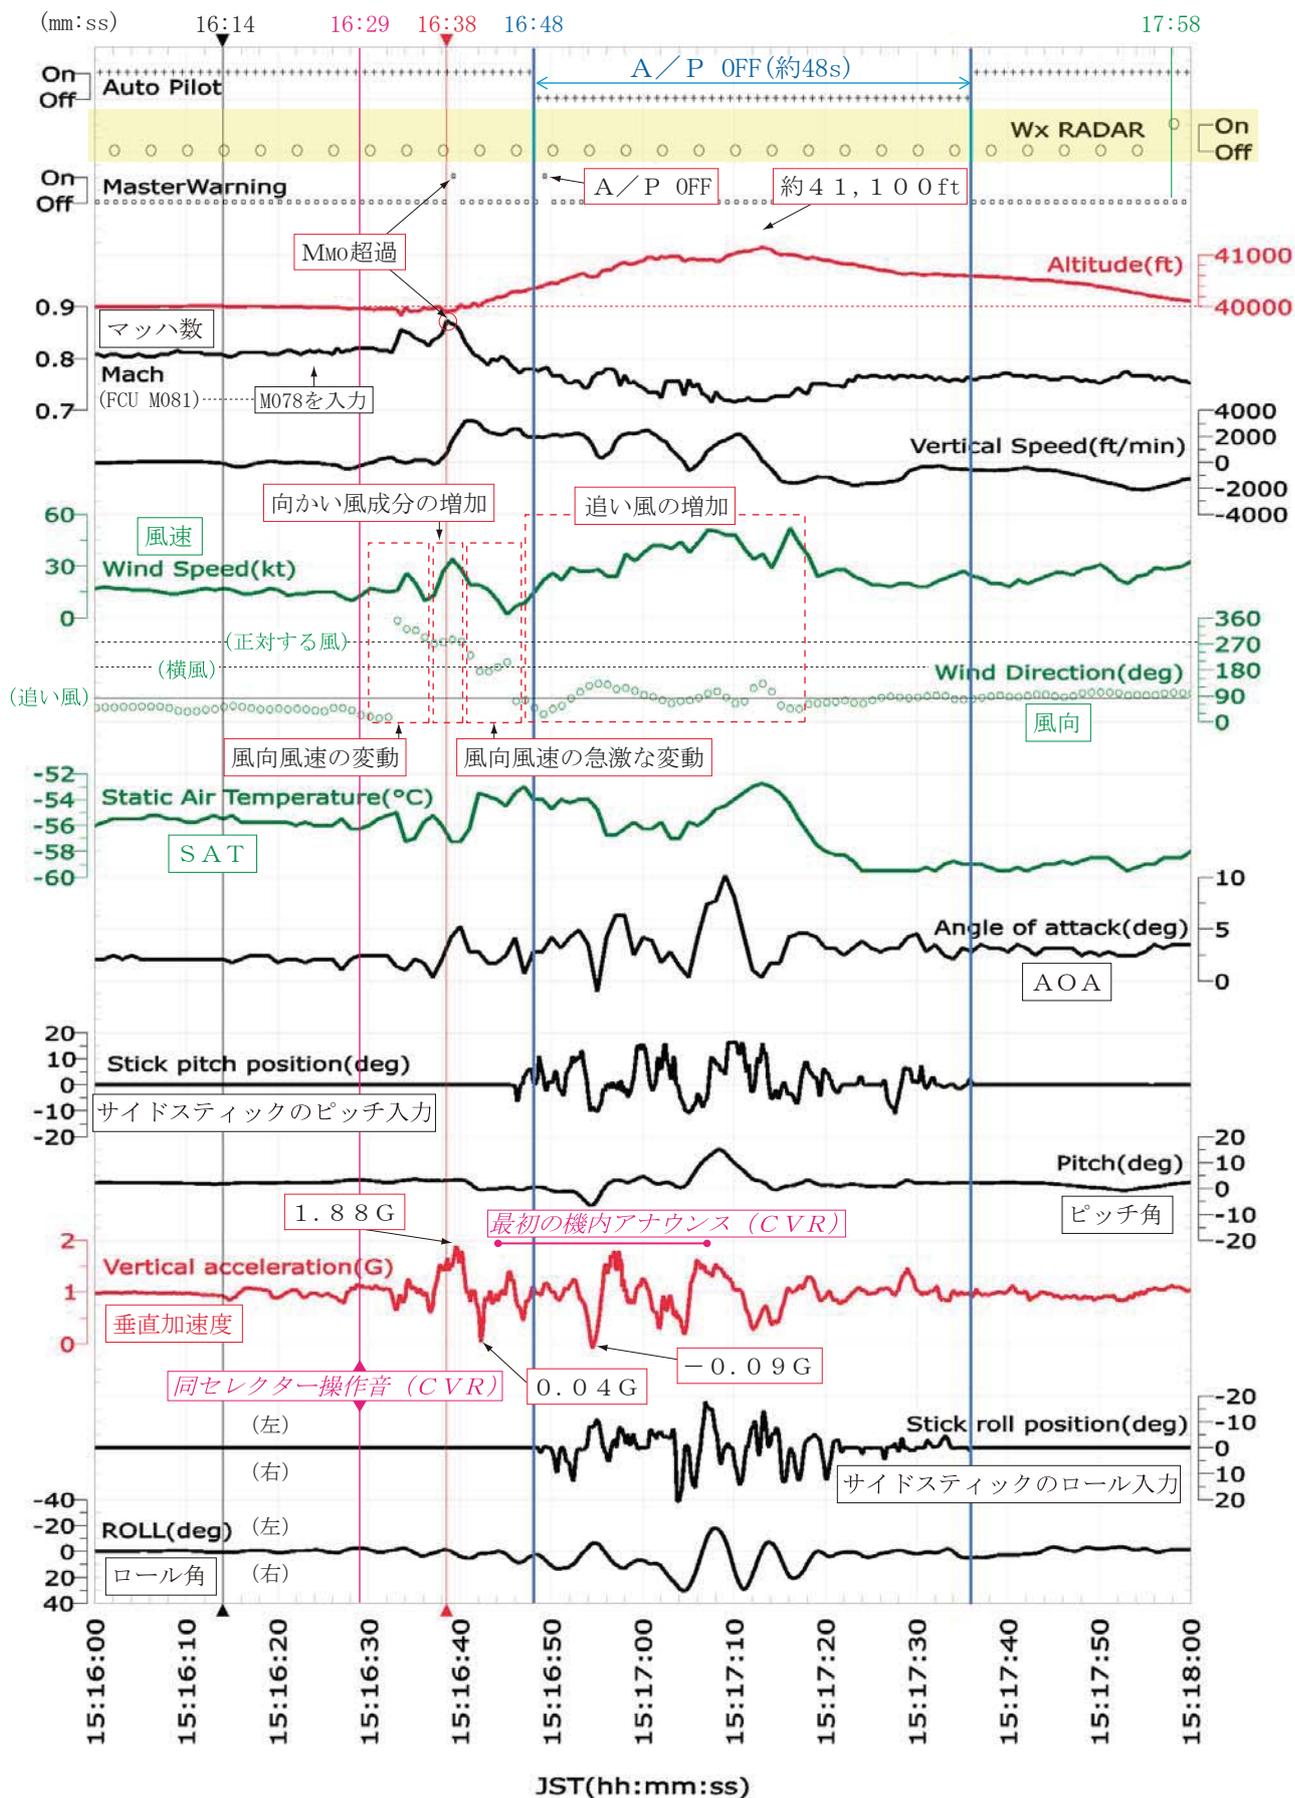
付図1 DFDR及びCVRの記録

2.1.2の口述によれば、機長は、A/Pを解除して手動で同機を安定させようとしたが、思うように操縦できなかつたとしている。また、2.1.1に記述したとおり、機長がA/Pを解除して、サイドスティックを前方に操作したとき、直前のSAT及び風向風速の変化は、A/P解除前と比較して少なかったにもかかわらず、機体のピッチ角が減少するとともに垂直加速度が本飛行での最小値である $-0.09G$ となった。

2.10.2(2)に記述したとおり、同社の規程には、強い乱気流に遭遇した場合はA/Pを継続使用することが規定されている。付図1及び2.1.2に記述したとおり、ピッチ角の変化はA/P解除後に顕著な動きとなっていたことから、自動操縦を継続していれば、これほどのピッチ角の変動はなかった可能性が考えられる。

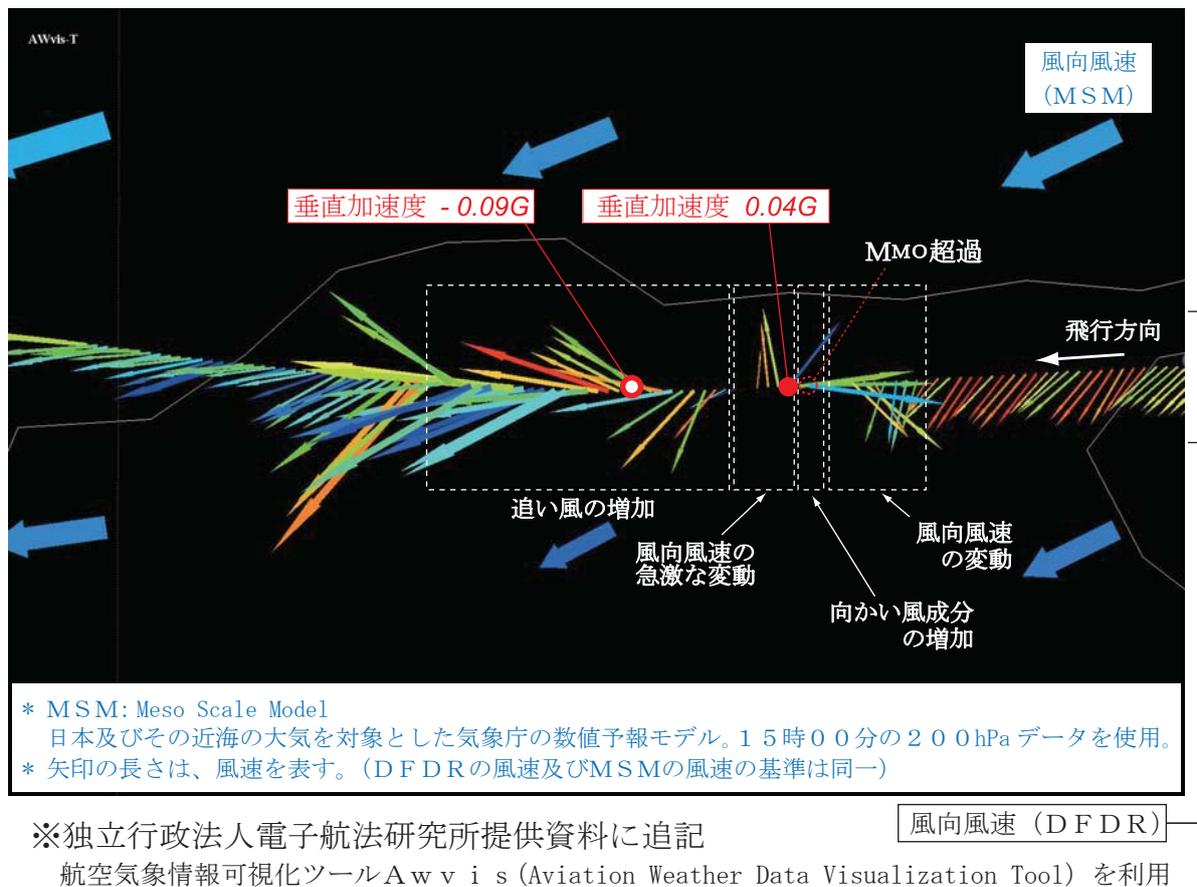
付図2 D F D R に記録されていた風向風速の変動状況

2.1.1に記述したとおり、同機は、風向風速が変動を始めたころから垂直加速度のやや大きな変動が始まった。そして、右後方から16ktであった風が、短時間の間に、同機に正対する方向で風速が34ktとなった。同機は、突然、向かい風成分が約50kt増加したため、 $M_{mo}$ を超過したものと推定される。この時、AOAが急に増大したがピッチ角に変化がなかったこと、その直後にSATが上昇していたことから、同機は強い上昇気流を受けて機体全体が持ち上げられ上昇を始めたものと推定される。その後、1.88Gの最大垂直加速度が記録され、その直後に風向が反時計回りに急激に変動し、横風になったときに0.04Gとなり、垂直加速度の変化が最大となった。

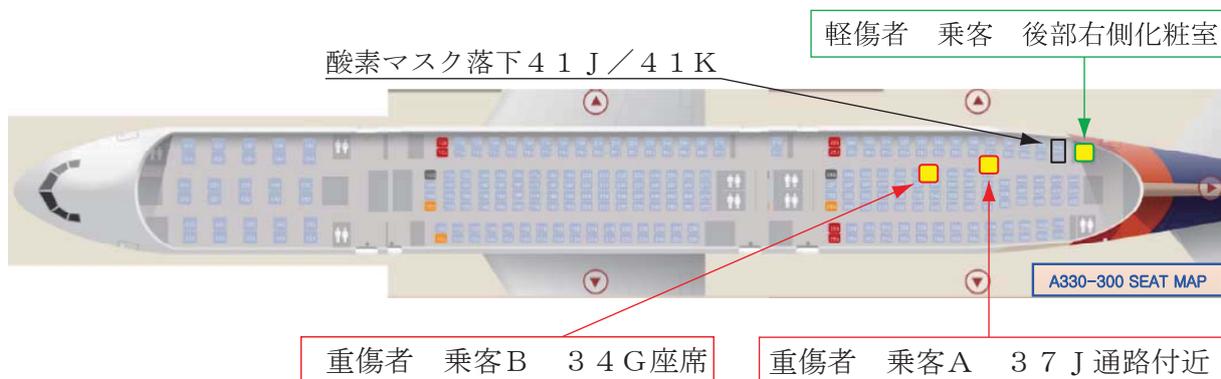
付図3 事故発生時の負傷者等の位置

乗客Aは、化粧室から座席に戻るため、通路沿いの座席につかまりながら37J付近を歩いていた。最初の揺れで、身体が宙に持ち上げられた後、床にドスンと落下した。この時、乗客Aは両側の座席にしがみついたが、体勢を崩して左足首を負傷した。

乗客Bは、シートベルトを着用して34Gに座っていた。母親である乗客Aが倒れ込んだので、乗客Aを助けるためにシートベルトを外した瞬間、同機が再び揺れた。乗客Bは宙に持ち上げられ、後頭部を天井に打ち付け、落下した際に前席に顔を強打した。
