航空事故調査報告書

ロラデン・シュナイダー式LS4-b型（滑空機、単座）

アレキサンダー・シュライハー式ASK21型（滑空機、複座）

航空機同士の空中接触

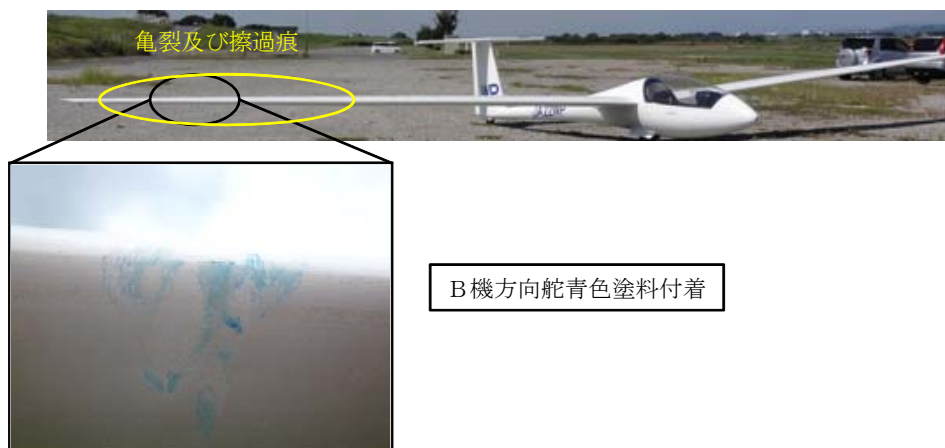
写真1 A機損壊状況

右翼中央部に前縁に沿って長さ約150cmの亀裂及び右翼下面に凹凸変形

翼端から約90cmの位置から胴体方向へ長さ約270cm、幅約1cm

B機方向舵の青色塗料

翼端から胴体方向へ約270cmの位置を中心に長さ約3cm、幅約4cm

2.3.1に記述したように、A機には、右翼前縁下面に擦過痕、亀裂及びB機方向舵の青色塗料付着が見られた。また、2.3.2に記述したように、B機には、水平安定板上面に後方向へ擦れた痕及び方向舵上部に破損が見られた。

これらの損傷状況から、A機の右主翼とB機の水平安定板上面等が接触したが、大きな破壊には至っていないことから、接触の程度は比較的軽く、擦過痕の擦れた方向からA機に比べ、B機の方が速かったものと推定される。

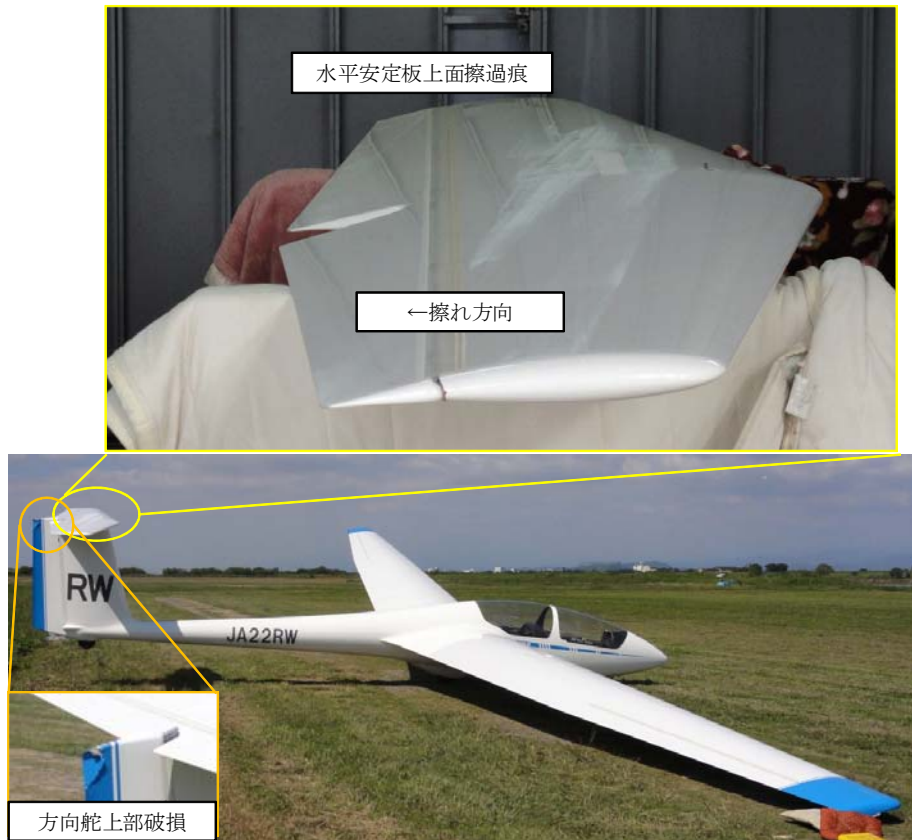
写真2 B機損壊状況

方向舵上部の破損（横方向約1.8cm、縦方向約1.3cm）

水平安定板上面に後方向へ擦れた痕（横方向約2m、縦方向約50cm）

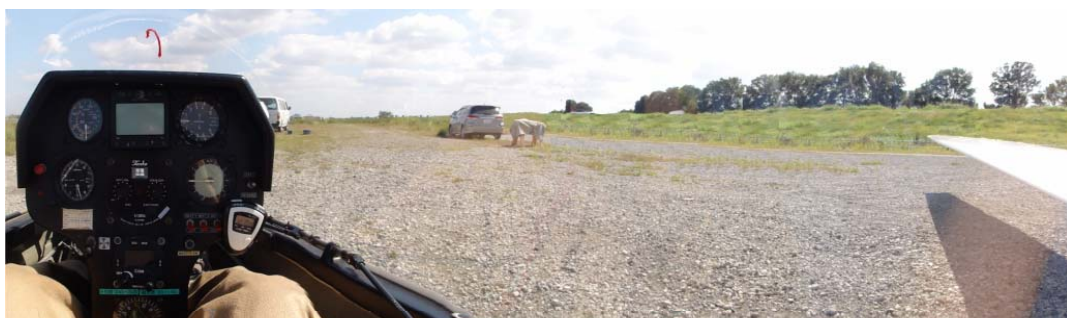
写真3 A機操縦席からの視界

左右及び前方上側の視界は良好であるが、座席が後傾しているため、前方下側の視界は床及び計器盤に遮られて不良である。

また、2.8.3(1)に記述したように、A機の前方下側の視界は不良であったことから、前方の下側から接近してくるB機を視認することはできなかったものと推定される。

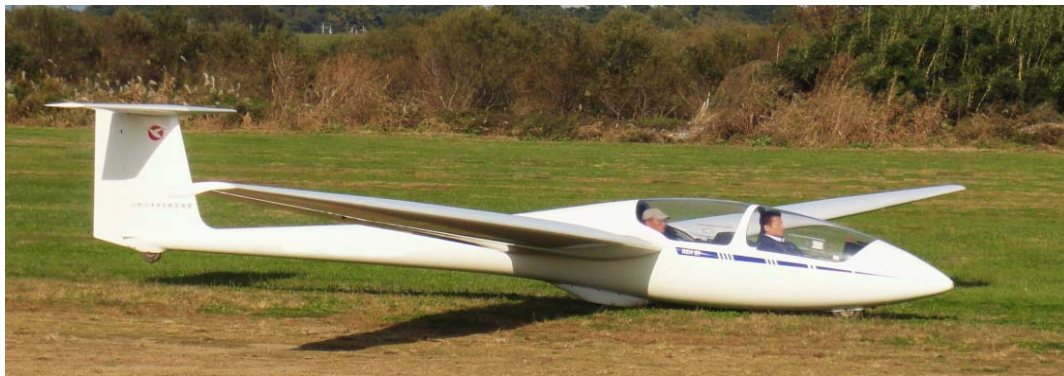
写真4 B機操縦席の配置

前席は後席乗員に、後席は後部胴体に遮られて後方視界は不良である。また、発航中は、約25度の急角度で上昇して行くため、通常は進行方向を見ることになる。

2.8.3(2)に記述したように、B機の後方視界は後部胴体等に遮られて不良であるとともに、急角度の上昇中で、搭乗者は、進行方向を見ていたと考えられる。

これらのことから、B機は、通常どおりの離陸上昇を行っていたが、後方上側から接近してきたA機を視認することはなかったものと推定される。

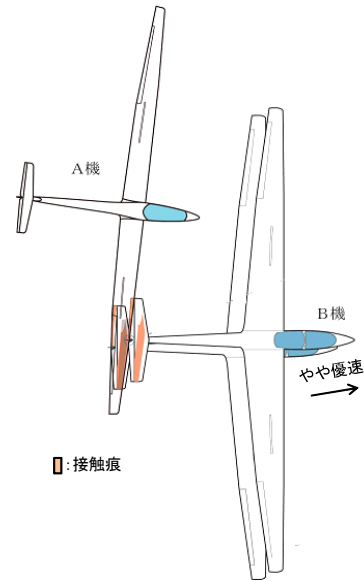
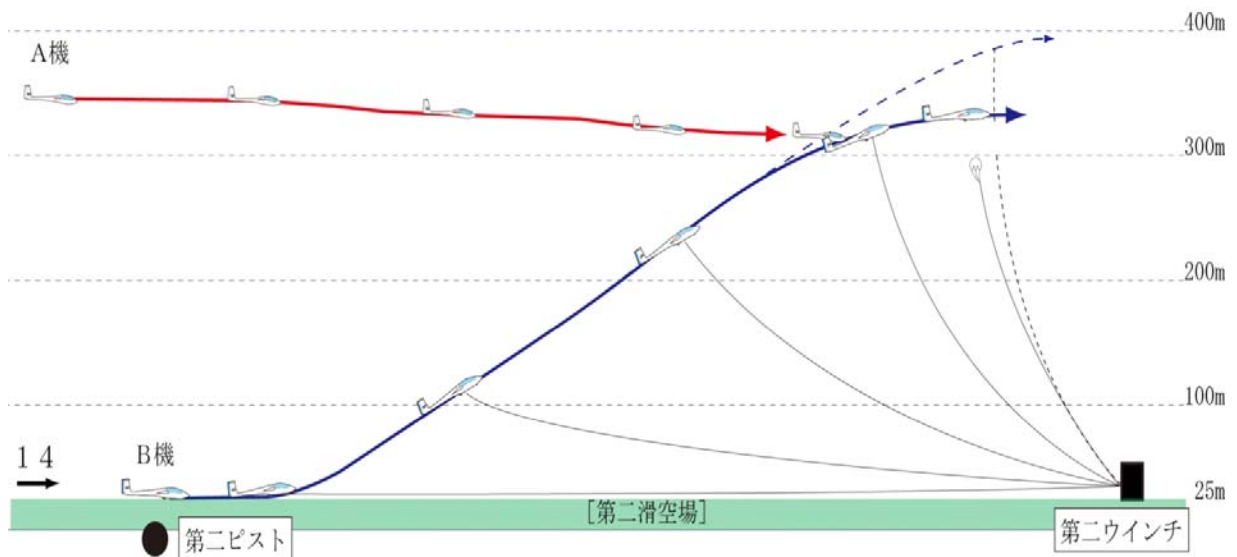
接触時の状況 (推定)

(1) 3.5.2(1)及び3.6.1の記述から、緩やかに降下中のA機の右翼前縁下部に上昇中のB機の水平尾翼上面及び方向舵の上部がA機を下から追い抜く形で接触したものと推定される。

もし、接近時の状況がわずかでも異なっていたら、A機の右主翼とB機の尾翼が衝突して破壊等を生じ、双方ともに操縦不能に陥り、複数の死亡者を含む大惨事になっていたことも考えられる。

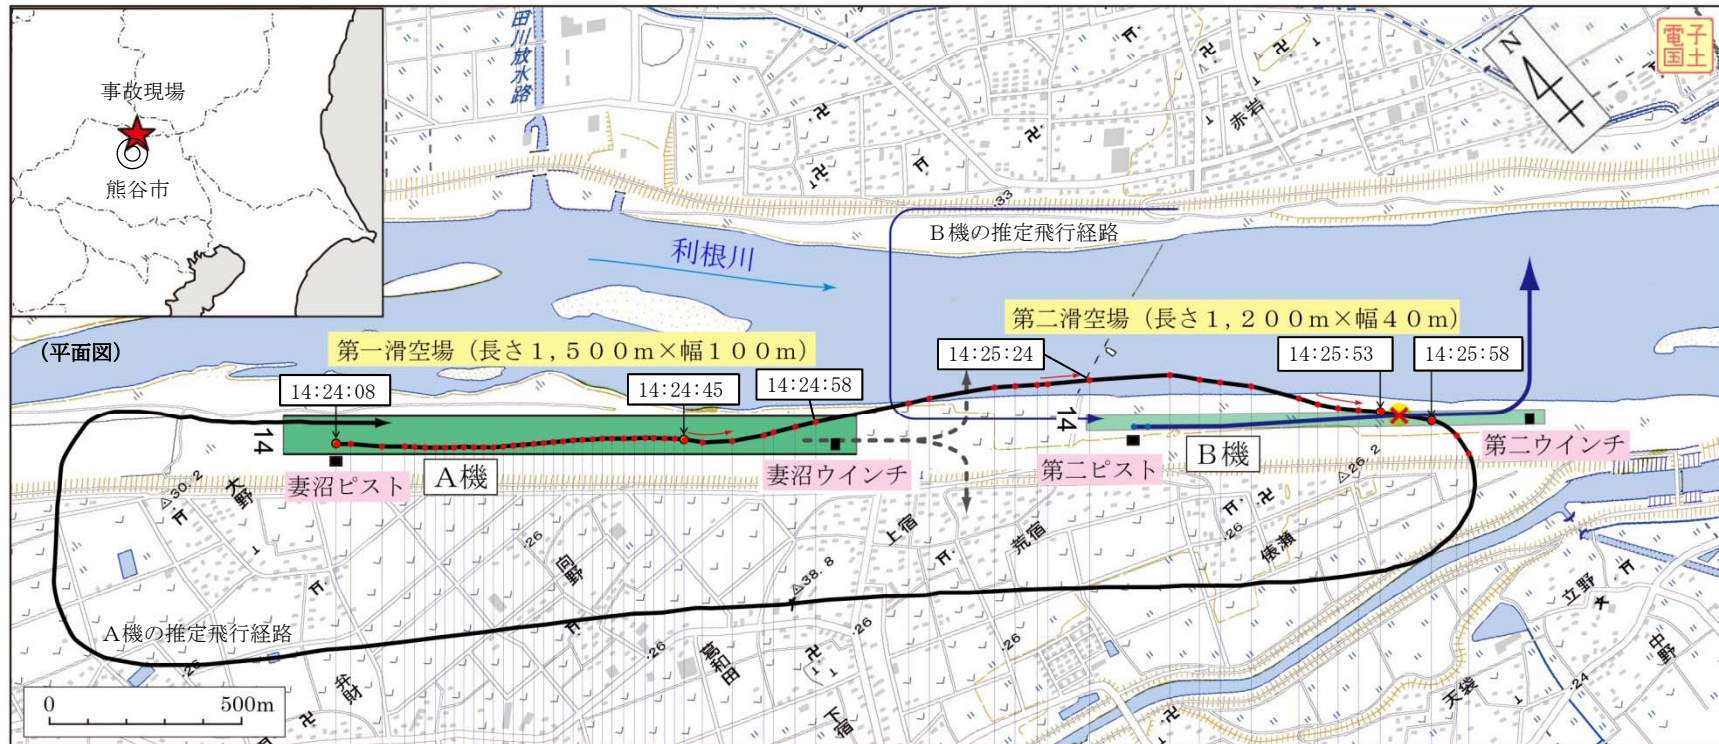
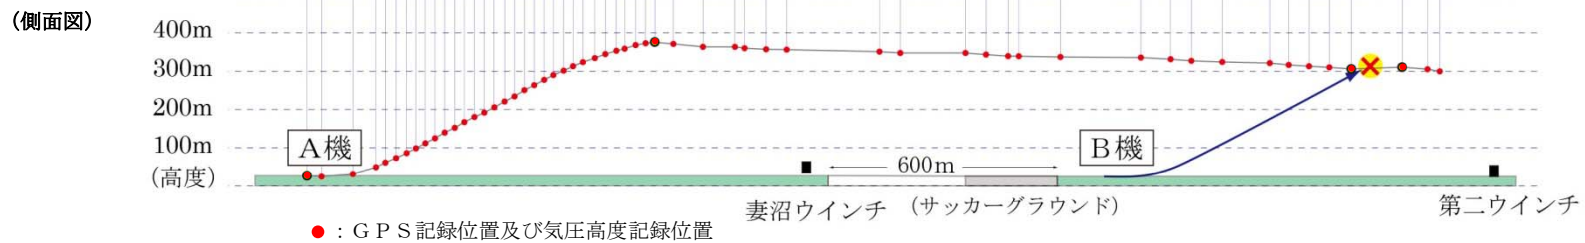
付図1 推定飛行経路図

- ③ 以上のような状況下、A機は、2.1.1、2.1.2(2)及び付図1に記述したように、14時24分08秒に第一滑空場から通常どおり発航し、曳航索を離脱した後に、やや左に変針して利根川の右岸に出た後、緩やかに降下しながら滑空して、B機が発航中の隣接する第二滑空場上空を斜めに横切ったため、上昇中のB機と接触したものと推定される。

このような状況下、2.1.1及び付図1に記述したように、両機の推定飛行経路が交差したと考えられる14時25分55秒ごろ、B機は、緩やかに降下中のA機と高度300m付近で接触するに至ったものと考えられる。
