航空事故調査報告書

シャイベ式SF25C型（動力滑空機、複座）

JA2529

ハードランディングによる機体損傷

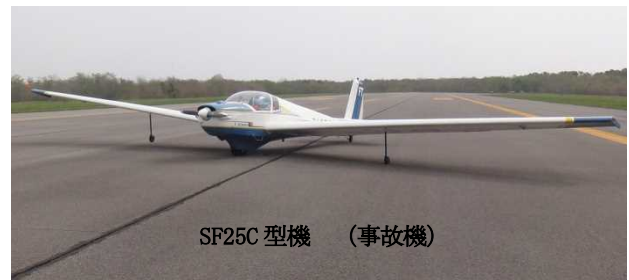
SF25C 型機 （事故機）

| 2.3 損壊 | <p>航空機の損壊の程度：中破</p> <ul style="list-style-type: none"> ・主脚ホイールの破損及びその取付け構造部材の変形 ・機首付近の構造部材の変形 ・プロペラ破損 ・機首下部排気管の変形 |

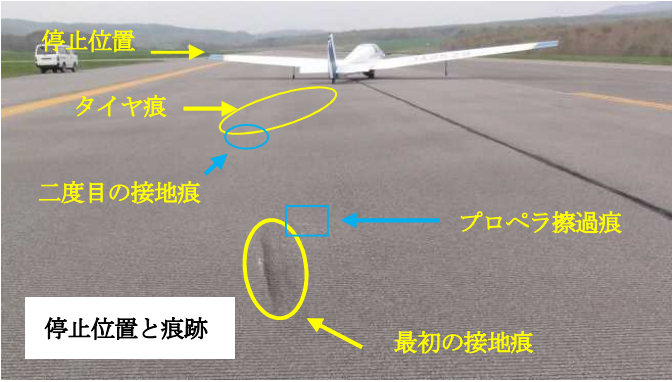
| <p>2.7 事故現場の状況</p> | <p>同飛行場は、民間会社が管理する非公共用飛行場である。滑走路は長さ890m、幅30mであり、滑走路末端から150～172.5mの位置に接地帯標識が設置されていた。</p> <p>同機は、滑走路25の接地帯標識の約93.5m前方に機首をおおむね290°に向けて停止していた。</p> <p>同接地帯標識を約65m越えた地点に、最初の接地痕（タイヤ痕、金属の擦過痕等）及びプロペラによる擦過痕が残っていた。また同接地帯標識付近にタイヤホイールの破損部品が落下していた。</p> |

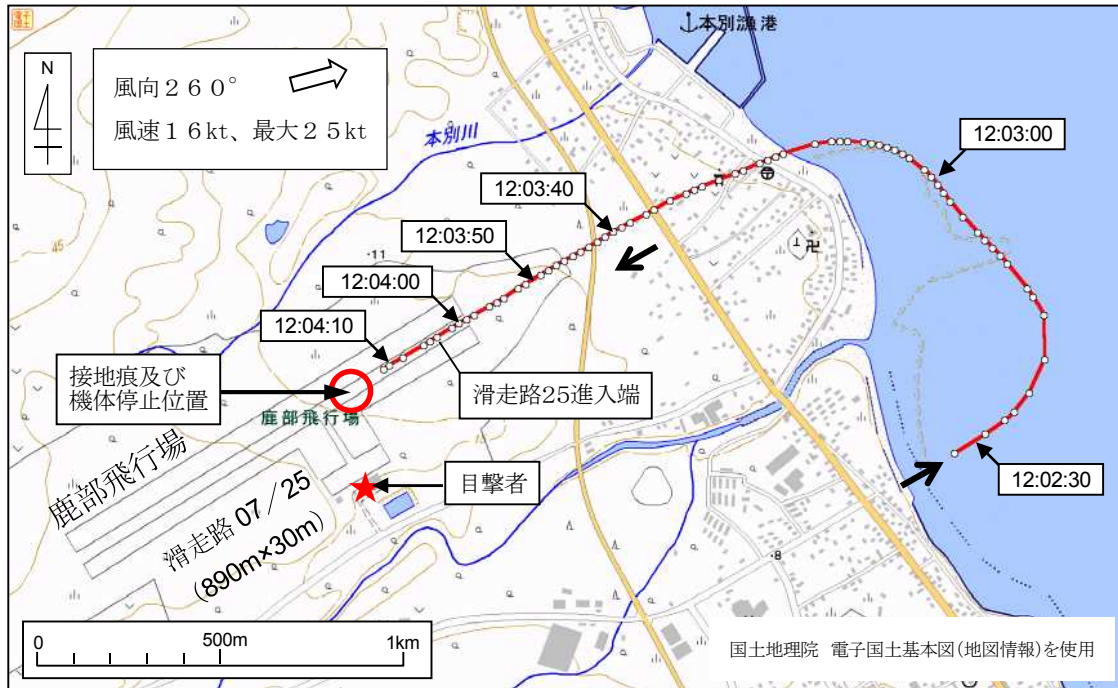
付図1 推定飛行経路図

| <p>2.8 GPSの記録</p> | <p>同機には、携帯型GPS装置（以下「GPS」という。）が持ち込まれ、事故発生までの情報が記録されていた。この記録に基づく同機の推定飛行経路等は、付図1及び付図2のとおりである。</p> <p>付図1及び付図2によると、機長が進入目標としていた接地帯標識から約700m手前の地点（12時03分41秒）における対地高度は約105mであり、接地帯標識とこの地点間における同機の進入角は約7：1（約8°）であった。</p> |

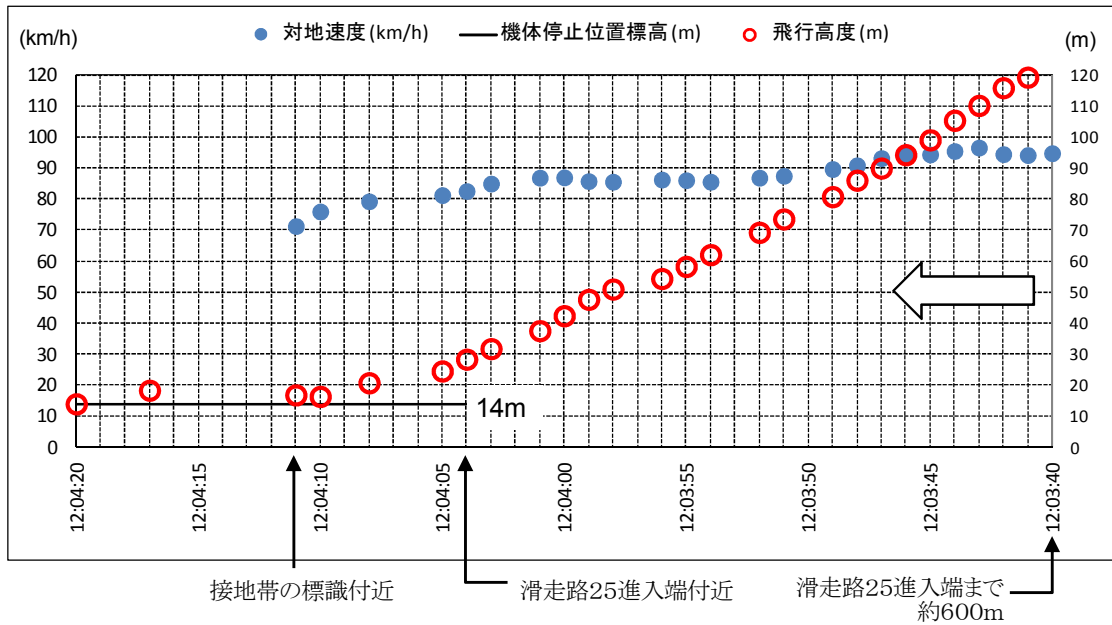
付図2 飛行高度及び対地速度

- ・「飛行高度 (m)」は、GPSに記録されていた高度を機体停止位置標高(14m)で補正した値
- ・「対地速度 (km/h)」は、GPSに記録されていた位置(緯度、経度)及び時刻差から推算した値
