航空事故調査報告書

アレキサンダー・シュライハー式ASK18型（滑空機、単座）

JA2320

不整地への着陸による機体損傷

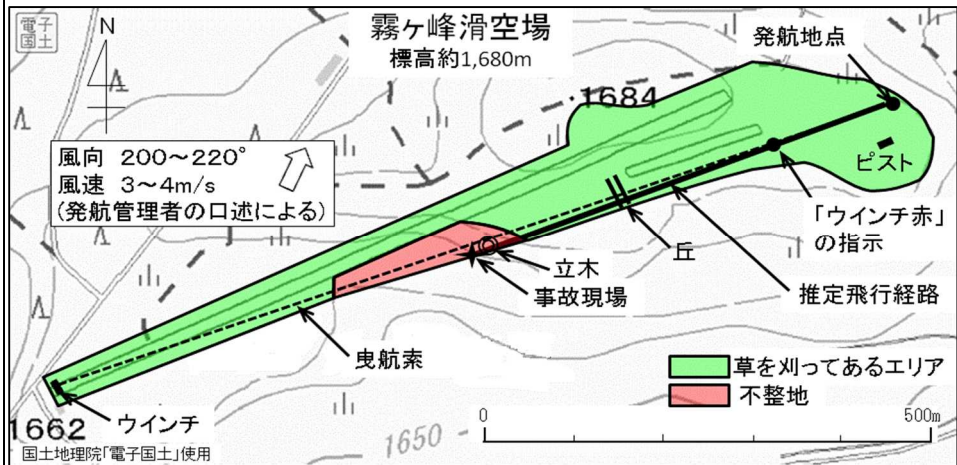
離脱時の高度は3～4mという低高度であった。そのような場合はエアークレーキを使用してでも不整地の手前に着陸するように教わっていた。通常であればエアークレーキを使用しなくても自然に降下するが、その時は、ほとんど水平に飛行した。機長は、斜面を吹き上げる風が強いためか、地面効果（地面近くで揚力が増大する現象）の影響が大きいためかと思った。機長は、不整地を越えた先の平地まで行くことができるように思えた。機長は、エアークレーキを使用して急に着陸したときに尾輪を損傷させた経験を思い出すとともに、「初めての機体なので長く飛行したい」などと考えつつ、不整地の手前に着陸する決心がつかないまま飛行を続けた。しかし、その後、高度及び速度が減少して不整地に着陸するしかなくなり、引き起こし操作（接地の衝撃を和らげるために機首上げ姿勢とする操作）を始めた。機体が草木に当たる音がして接地したと感じ、速度は遅かったので「軟着陸できた。機体は無事だろう」と一瞬思った直後、突然、機首が右に振られた。左側に押さえつけられるような圧力を感じ、更に機首を右に振って停止した。機長は、発航してから1回も速度計を見た記憶がなかったが、離脱したときの速度は70～80km/hぐらいと思った。

2.7 その他の情報	<p>(1) 同機の損傷状況</p> <p>主翼のすぐ後方で胴体後部がわずかに右に向くように屈曲し、表層がたるんでいた。右主翼前縁の翼端から約146cmの部分に幅約8cm、奥行き約6cmの半円形の凹損が生じていた。尾輪の取り付けアームが、付け根から右に約60度変形していた。操縦系統の作動に異常はなかった。</p> <p>(2) ウインチの状況</p> <p>ウインチの作動に異常はなかった。</p> <p>(3) 事故現場に関する情報</p> <p>霧ヶ峰滑空場は、標高約1,680mの高原に作られた長さ約1,000mの滑空場で、着陸07/25、発航25のみで使用されている。中央付近が高くなっており、ウインチ曳航者から発航地点を見ることができない地形となっている。発航する場合、発航地点からウインチを直線で結ぶと中央付近は草木がそのまま刈られずに残され左前方に傾斜した不整地となっているため、索切れの際は、その手前に着陸するか、右側又はウインチの手前付近の草が刈られている場所に着陸し、不整地には着陸しないように運用している。</p> <p>同機は、不整地の中で機首を磁方位約038度に向けていた。着地点から発航地点方向へ約20mの</p> <div data-bbox="1034 994 1436 1308" data-label="Image"> </div> <div data-bbox="1034 1348 1436 1644" data-label="Image"> </div> <div data-bbox="1187 1756 1436 2092" data-label="Image"> </div>

3.1 気象の関与	なし
3.2 操縦者の関与	あり
3.3 機材の関与	なし
3.4 判明した事項の解析	<p>(1) 機体の損傷について</p> <p>立木の付近に落ちていた同機の破片の状況から、同機の右主翼前縁の半円形の凹損は、立木に衝突して生じたものと推定される。同機が不整地に着陸する際に、突然、機首が右に振られたのは、右主翼が立木と衝突したことによるものと推定される。胴体の屈曲及び尾輪の損傷は、同機が機首を約150°右に振りながら不整地に接地したことで胴体及び尾輪に過大な力が作用したことによるものと推定される。</p> <p>(2) 操縦者の関与</p> <p>機長が曳航索を離脱後、すぐに着陸しなかったことは、斜面を吹き上げる風及び地面効果の影響が大きく同機が通常のように降下しないので、機長が不整地を越えられると考えてその先の平地を目指して飛行しようとしたものと考えられる。このことは、機長がエアー・ブレーキを使用して急に着陸し尾輪を損傷させた経験を思い出したこと及び「初めての機体なので長く飛行したい」などと考え、不整地の手前に着陸する決心がつかないまま飛行を継続したことが関与したものと考えられる。</p> <p>曳航速度が低い場合の対応は緊急操作であり、機長は、曳航索を離脱した後、エアー・ブレーキを使用して予め決められた場所にすぐに着陸すべきであったものと推定される。</p> <p>(3) 緊急操作を行う状況になったことについて</p> <p>発航中に曳航速度が低い場合の緊急操作を行う状況となったのは、同機が浮上した後、機長がウインチの巻き上げ速度が遅いことに気付いたが、曳航索を離脱すること又は「ウインチ遅い」との指示を出すことが直ちにできなかったことによるものと考えられる。それは、そのうちにウインチの巻き上げ速度は上がるだろうと考えたことによるものと考えられる。</p> <p>ウインチの巻き上げ速度が遅かったのは、ウインチの作動の異常ではなく、ウインチ曳航者がそれまで曳航していた複座機に比較して同機が軽いことに配慮して慎重になり過ぎたことによるものと考えられる。また、ウインチ曳航者から発航地点が見渡せず、かつ機長からウインチ巻き上げ速度を上げるように指示されなかったことから、ウインチ曳航者が同機の状態を把握していなかったことが関与した可能性が考えられる。</p>
