航空事故調査報告書

Ⅲ 株式会社ジェイエア所属
エンブラエル式ERJ170-100STD型
JA211J
機体の動揺による客室乗務員の負傷

所 属 株式会社ジェイエア
型 式 エンブラエル式ERJ170-100STD型
登録記号 JA211J
事故種類 機体の動揺による客室乗務員の負傷
発生日時 平成26年4月29日 09時45分ごろ
発生場所 茨城県石岡市上空、高度約10,600ft

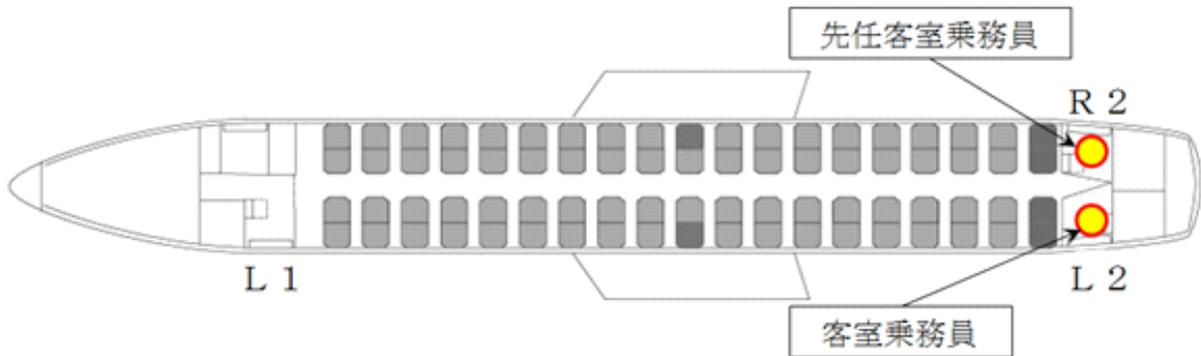
事故発生時の負傷者の位置

前任客室乗務員は、客室を前方から巡回して後部ギャレーに入ったとき、操縦室からのインターホンコールに客室乗務員 (L 2) が L 2 のハンドセットで応答したので、R 2 のハンドセットを取ってモニターした。操縦室から高度 10,000 ft 通過予定情報及び客室巡回指示を受けて、ハンドセットを戻そうとしたとき、機体が大きく揺れて R 2 ドアにぶつかり、L 2 側から勢いよく振られてきた客室乗務員 (L 2) とぶつかって転倒した。

前任客室乗務員は、客室乗務員 (L 2) と後部ギャレーの床に頭部を L 2 側にして重なり合うように倒れて、そこから乗客が座っていることを確認した。倒れた後も上下の揺れが約 10 秒続いたので、客室乗務員 (L 2) を腕で押さえていたように思った。

客室乗務員 (L 2) は、L 2 のハンドセットで操縦室から高度 10,000 ft 通過予定の連絡を受けた直後、乗客へのアナウンスを実施しようとしたときに機体が大きく揺れて身体が R 2 側に勢いよく振られ、R 2 にいた前任客室乗務員にぶつかった。

その後、同44分57秒ごろ、高度約10,600ftから同機の左へのロール及び変針が始まり、同44分59秒にかけて垂直加速度が約0.9Gから約1.5Gの間で変動するとともに、左への横方向加速度が約0.32Gに変化した。2.1.2(3)及び2.1.2(4)の記述によれば、このとき、前任客室乗務員はR2ドアにぶつかり、客室乗務員(L2)はR2側に勢いよく振られ、両名はぶつかって後部ギャレーの床に転倒し、負傷したものと考えられる。

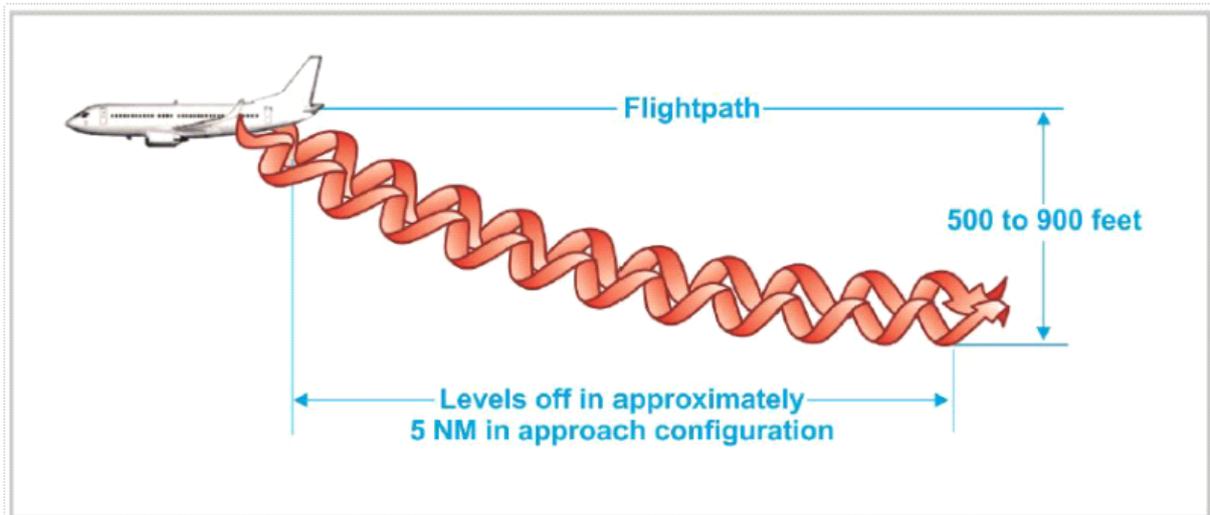
FIGURE 5. DESCENT OF VORTICES FROM LARGE AIRCRAFT

Flight tests have shown that at higher altitude the vortices from large aircraft sink at a rate of several hundred feet per minute (fpm), slowing their descent and diminishing in strength with time and distance behind the wake-generating aircraft (see FIGURE 5. DESCENT OF VORTICES FROM LARGE AIRCRAFT). Atmospheric turbulence hastens decay. Pilots should fly at or above the preceding aircraft's flightpath, altering course as necessary, to avoid the area behind and below the generating aircraft.

高い高度での飛行実験では、大型航空機の後方乱気流は、数百ft毎分で降下した。時間の経過及び発生源からの距離が大きくなるにつれて、後方乱気流の降下率は下がり強さは弱くなった。(FIGURE 5. DESCENT OF VORTICES FROM LARGE AIRCRAFT 参照) 大気じょうらんの擾乱があれば早く消滅する。パイロットは、先行機の後方や下方を避けて、必要に応じてコースを変えるなど、先行機と同じ高度以上で飛行すべきである。

最も悪い大気状態は、風が弱く、大気じょうらんの擾乱も少なく、風の層が少ない (安定した大気) 状態である。このような大気状態では、特にエンルートでは、ヘビー機又はスーパー機からの後方乱気流は、1,000ft以上降下する。珍しいケースではあるが、後方乱気流は、上昇したり、地面のように働く強い逆転層のあるところではバウンドすることもある。

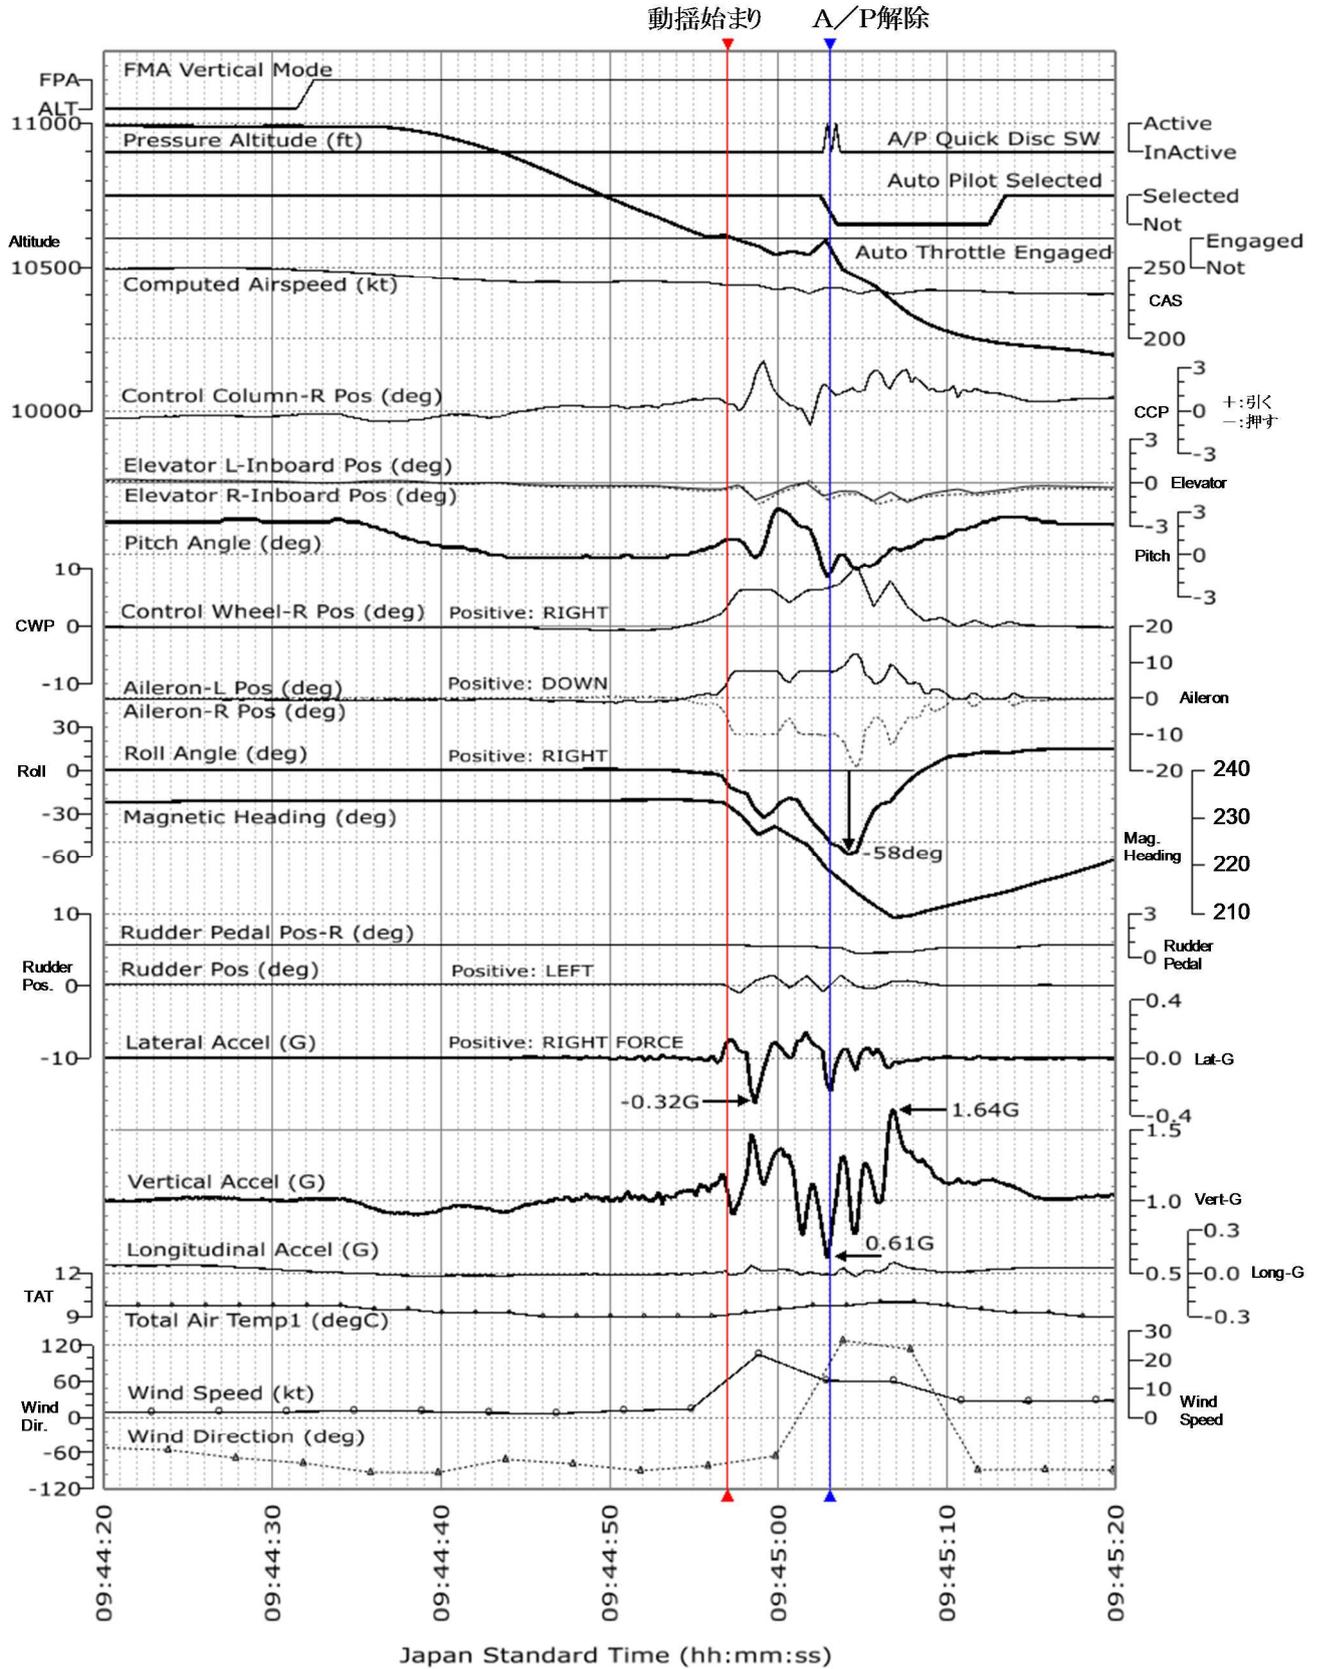
付図1 フライトレコーダーの記録

- 09時44分57秒 同機の左へのロール及び変針が始まり、垂直加速度及び横方向加速度の大きな変動が始まった（高度約10,600ft）。同45分07秒までの10秒間、垂直加速度が0.61Gと1.64Gの間で変動した。
- 同 59秒 同機の左への横方向加速度が約0.32G（本飛行での最大値）となった。
- 同45分03秒 同機のA/Pが手動により解除された。
オートスロットル^{*2}はオンのままであった。
- 同 04秒～05秒 同機の左へのバンク角が約58°（本飛行での最大値）となった。
- 同 04秒～10秒 同機の操縦桿がやや手前に引かれ、右へ断続的に操作された。
- 同 05秒 同機のバンク角が水平に戻り始めた。
- 同 07秒 同機の約25°左に変針していた針路が戻り始めた（高度約10,400ft）。
- 同 13秒 同機のA/Pがセットされた。
- 同 15秒 同機の垂直加速度の変動が収束した。

2.1.1に記述したとおり、同機は東京ターミナル管制所の指示を受けて降下を開始し、09時44分47秒ごろ、高度約10,800ftで垂直加速度が小刻みに変動し始めたことから、このころから先行機の後方乱気流の影響を受け始めたと考えられる。

この大きな機体の動揺は、同45分07秒に垂直加速度約1.64Gを記録するまで継続した後、収束に向かった。このことから、同機は、同44分57秒ごろから同45分07秒ごろまでの間、高度約10,600ftから約10,400ftへ降下している間に、強い後方乱気流に巻き込まれていたと考えられる。

同44分57秒ごろから同機の左へのロール及び変針が始まった後、同機のA/Pがエルロンにより姿勢を戻そうとした結果、一旦、機体の姿勢は水平に戻る方向に変化した。しかし、強い後方乱気流により、すぐにまた左へのロールが深まったと考えられる。機体の姿勢が正常に戻ったのは同45分15秒ごろであったが、同45分03秒に副操縦士がA/Pを解除して、エルロンを大きく操作した結果、機体の姿勢は水平に戻り始めたと考えられる。

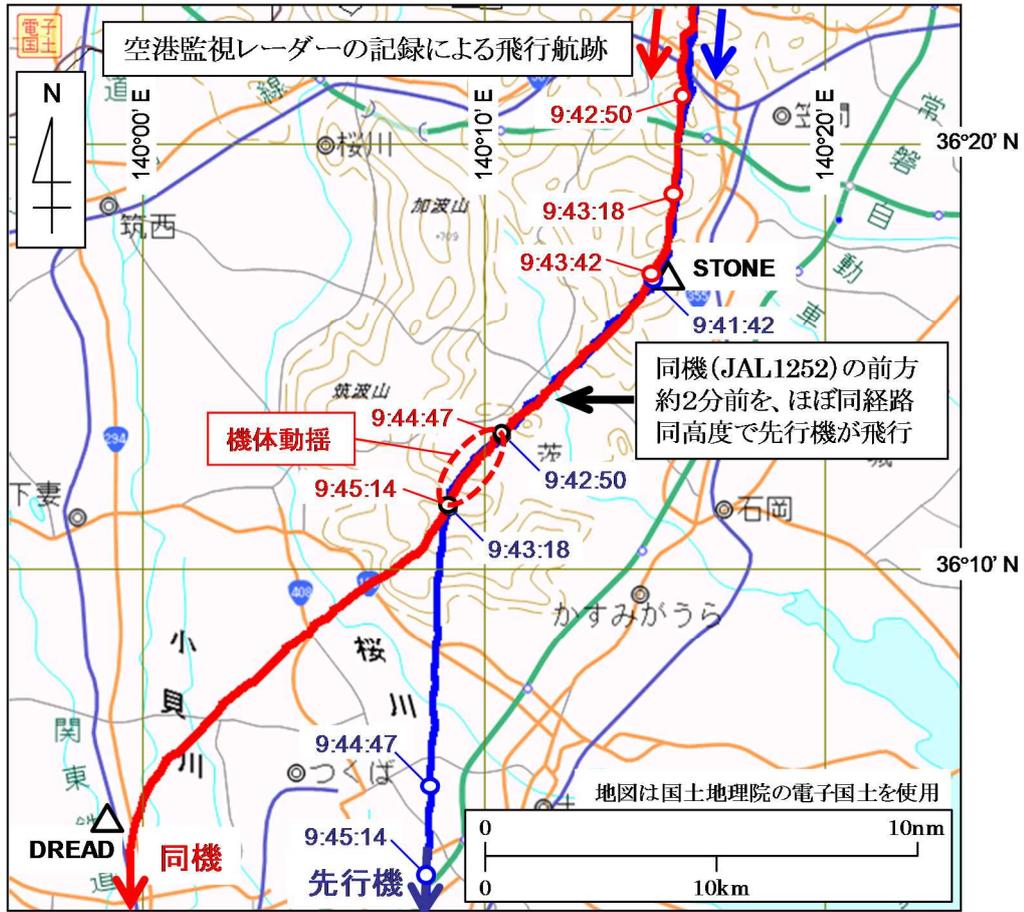
付図7 推定飛行経路図

東京ターミナル管制所のレーダー航跡記録によれば、本事故発生当時、同機の前方向約10nm（約2分前方）をエアバス式340-600型機（以下「先行機」という。）が東京国際空港に向け飛行していた。先行機はSTONEからDREADに向かう途中、DREADの約12nm手前において、東京ターミナル管制所からのレーダー誘導により、東京国際空港の滑走路22の最終進入経路へ向かう針路190°に左旋回した。高度は、STONEを通過する前から11,000ftを維持していた。

15秒ごろ、高度約10,400ftにおいて後方乱気流の影響を受けなくなったと考えられる。

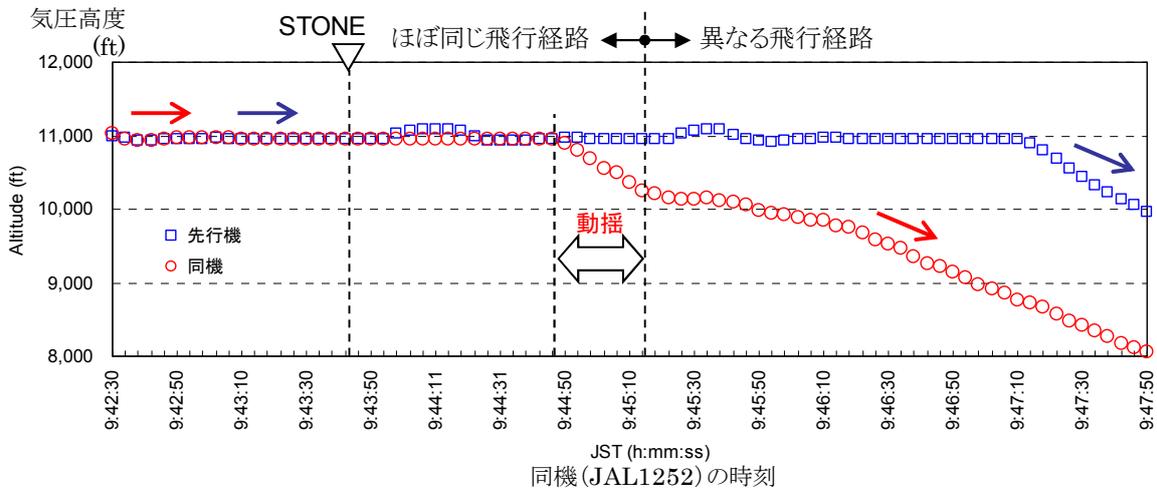
付図8 推定飛行高度図

フライトレコーダーの記録及び東京ターミナル管制所のレーダー航跡記録によれば、同機の垂直加速度は、先行機と同じ経路において先行機の約200ft下方を飛行し始めた同日9時44分47秒ごろから小刻みな振動が始まり、同57秒ごろから大きな変動になった後、先行機の約600ft下方を飛行中、先行機の左旋回により先行機と異なる経路を飛行し始めた同45分15秒ごろに収束した。

2.11.1に記述したとおり、後方乱気流は大気の擾乱があれば早く消滅するとされているが、事故が発生した空域は風の弱い安定した気象状態であったため、遭遇した強い後方乱気流は低い降下率で降下し、通常より長く残留していたものと考えられる。

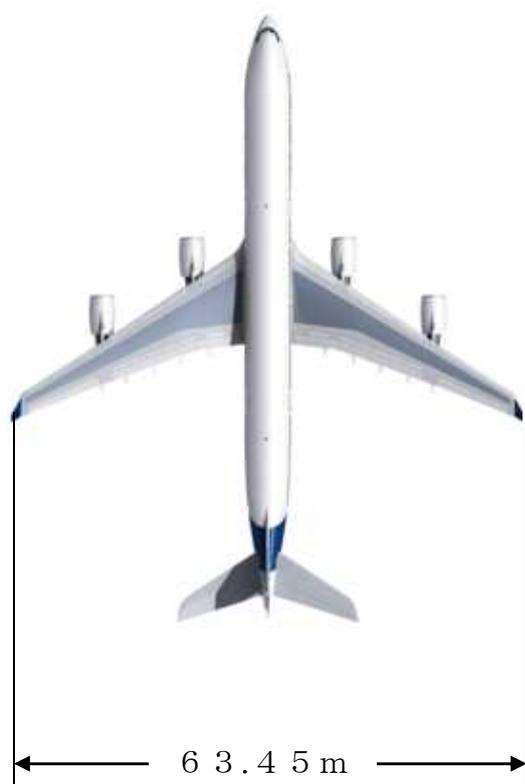
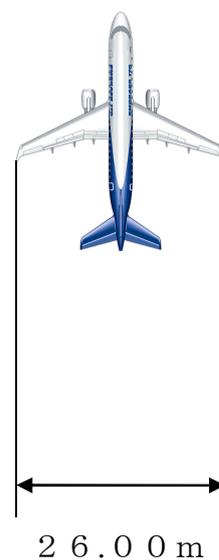
付図9 先行機と同機の大きさの比較

同機の最大離陸重量は約35トンであり、先行機の最大離陸重量は約368トンである。航空機の後方乱気流区分では、同機はミディアム機となり、先行機はヘビー機となる。航空管制官がレーダーを用いている場合、先行するヘビー機にミディアム機が後続する場合の最低間隔は、上記下線部のとおり5nmである。
