AA2015-6

航空事故調査報告書

ビーチクラフト式A36型 JA4159

着陸時の機体損傷

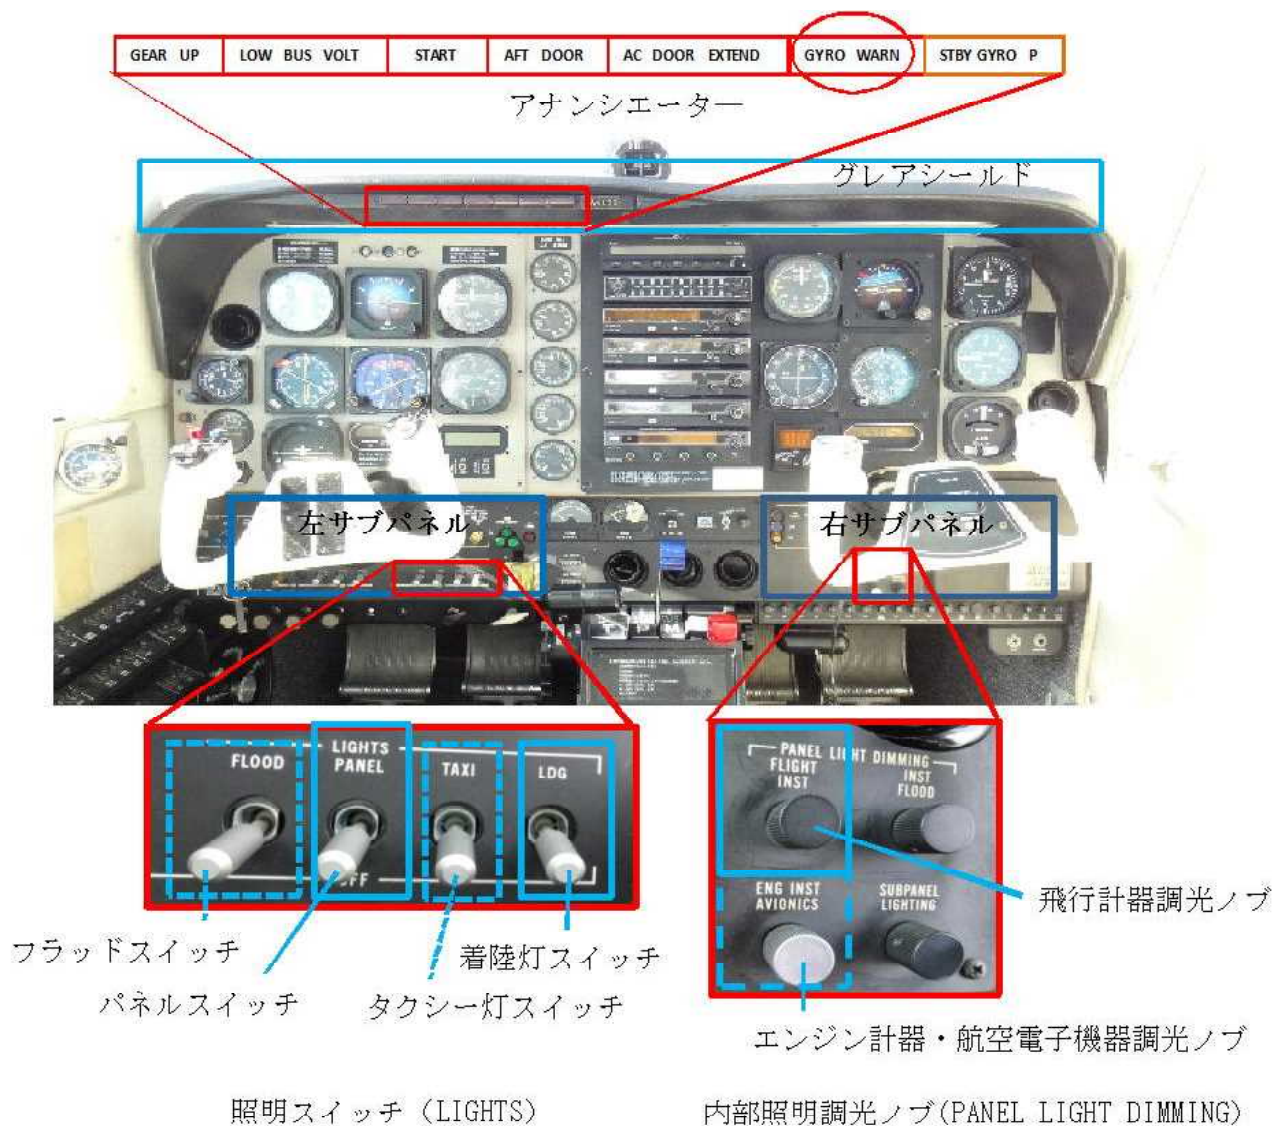
図2 同機の操縦室のスイッチ類の配置

右サブパネルの4つ全ての調光ノブは反時計回り一杯の消灯側に絞られていた。

また、右下の調光ノブ（SUBPANEL LIGHTING）を操作すると、右サブパネルの内部照明は調光可能であったが、左サブパネルの内部照明は点灯せず調光できなかった。このことから、さらなる調査を実施したところ、左サブパネルの内部照明の配線が断線していた。

2.1.2(1)に記述したとおり、機長は、本飛行前、飛行の後半部分が夜間飛行になることを認識していたにもかかわらず、照明類の作動確認を行わなかった。これは機長が、右サブパネルの調光ノブの存在を知らず、内部照明は左サブパネルの照明スイッチだけを操作すれば点灯すると思っていたことによるものと考えられる。

機長の事故以前の夜間飛行においては、消灯側に絞られておらず、照明スイッチの操作だけで計器灯などの内部照明が点灯していた可能性が考えられる。しかし、事故当時の調光ノブは、2.8.4(2)に記述したとおり、全て消灯側に絞られていたことから、左サブパネルの照明スイッチの操作だけでは内部照明は点灯しない状態であった。なお、これらの調光ノブが消灯側に絞られていた経緯については、明らかにすることはできなかった。

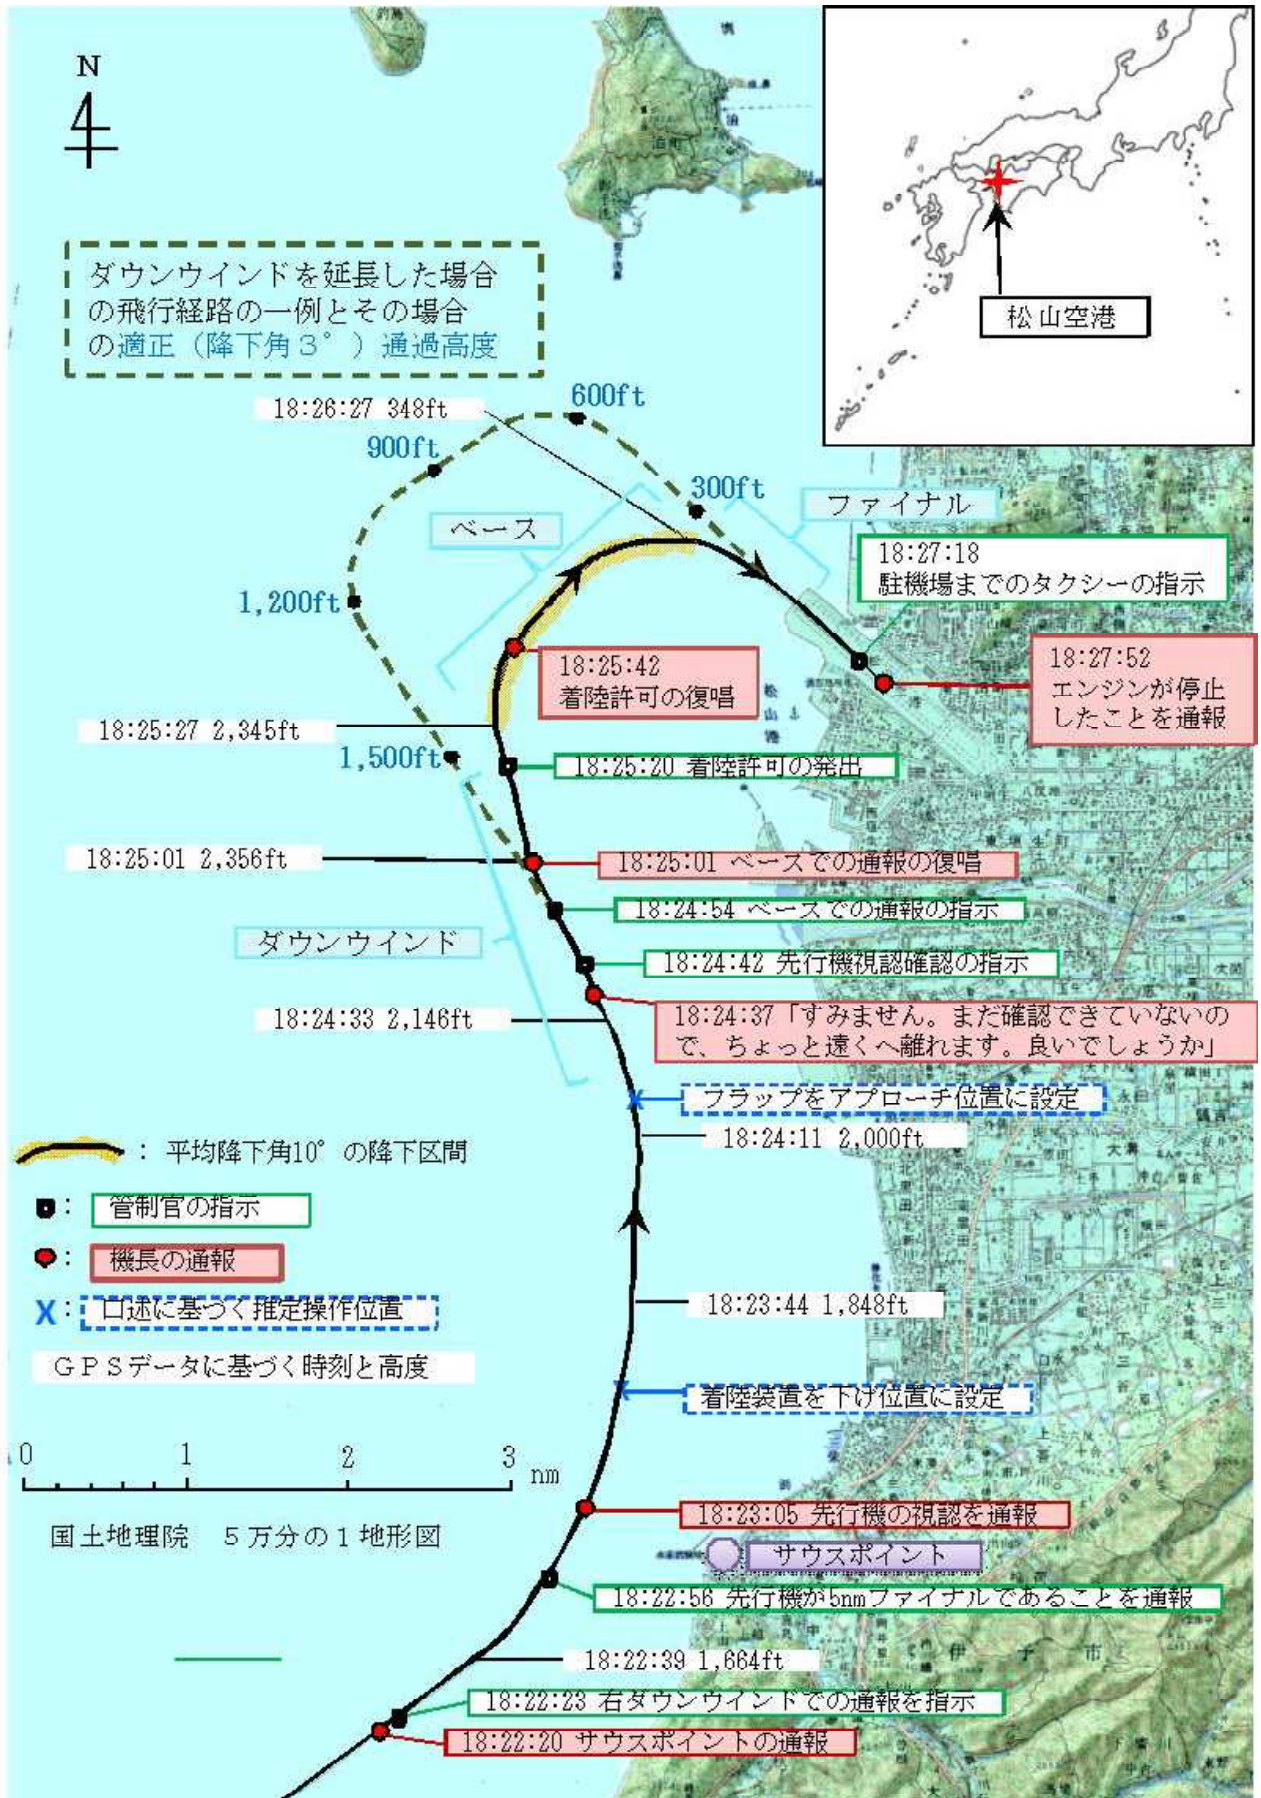
付図1 松山空港進入時の推定飛行経路

口述にあるとおり、機長は、高度1,500ftくらいでダウンウインドに入ろうと思っていたものと考えられるが、付図1に示すとおり、サウスポイント辺りでは約1,800ftであった同機の高度は、その後、徐々に上昇しており、18時24分33秒の高度は約2,100ftであった。このように同機が徐々に上昇したことについては、機長は、防水携帯灯で照らして高度計をチェックするほどの余裕がなかったことに加え、このときの機長は、滑走路の位置を確認したいという思いがあったことから、意図せず操縦輪を引き上げ同機を上昇させた可能性が考えられる。

付図1に示したとおり、同機は高度約2,350ftを記録した同25分27秒前後から降下を開始したものと考えられるが、同26分27秒には約350ftまで降下

していた。同機は、ベースでの約1分間に約2,000ft降下しており、これは、平均降下角で約10°に相当する急な降下であったものと考えられる。

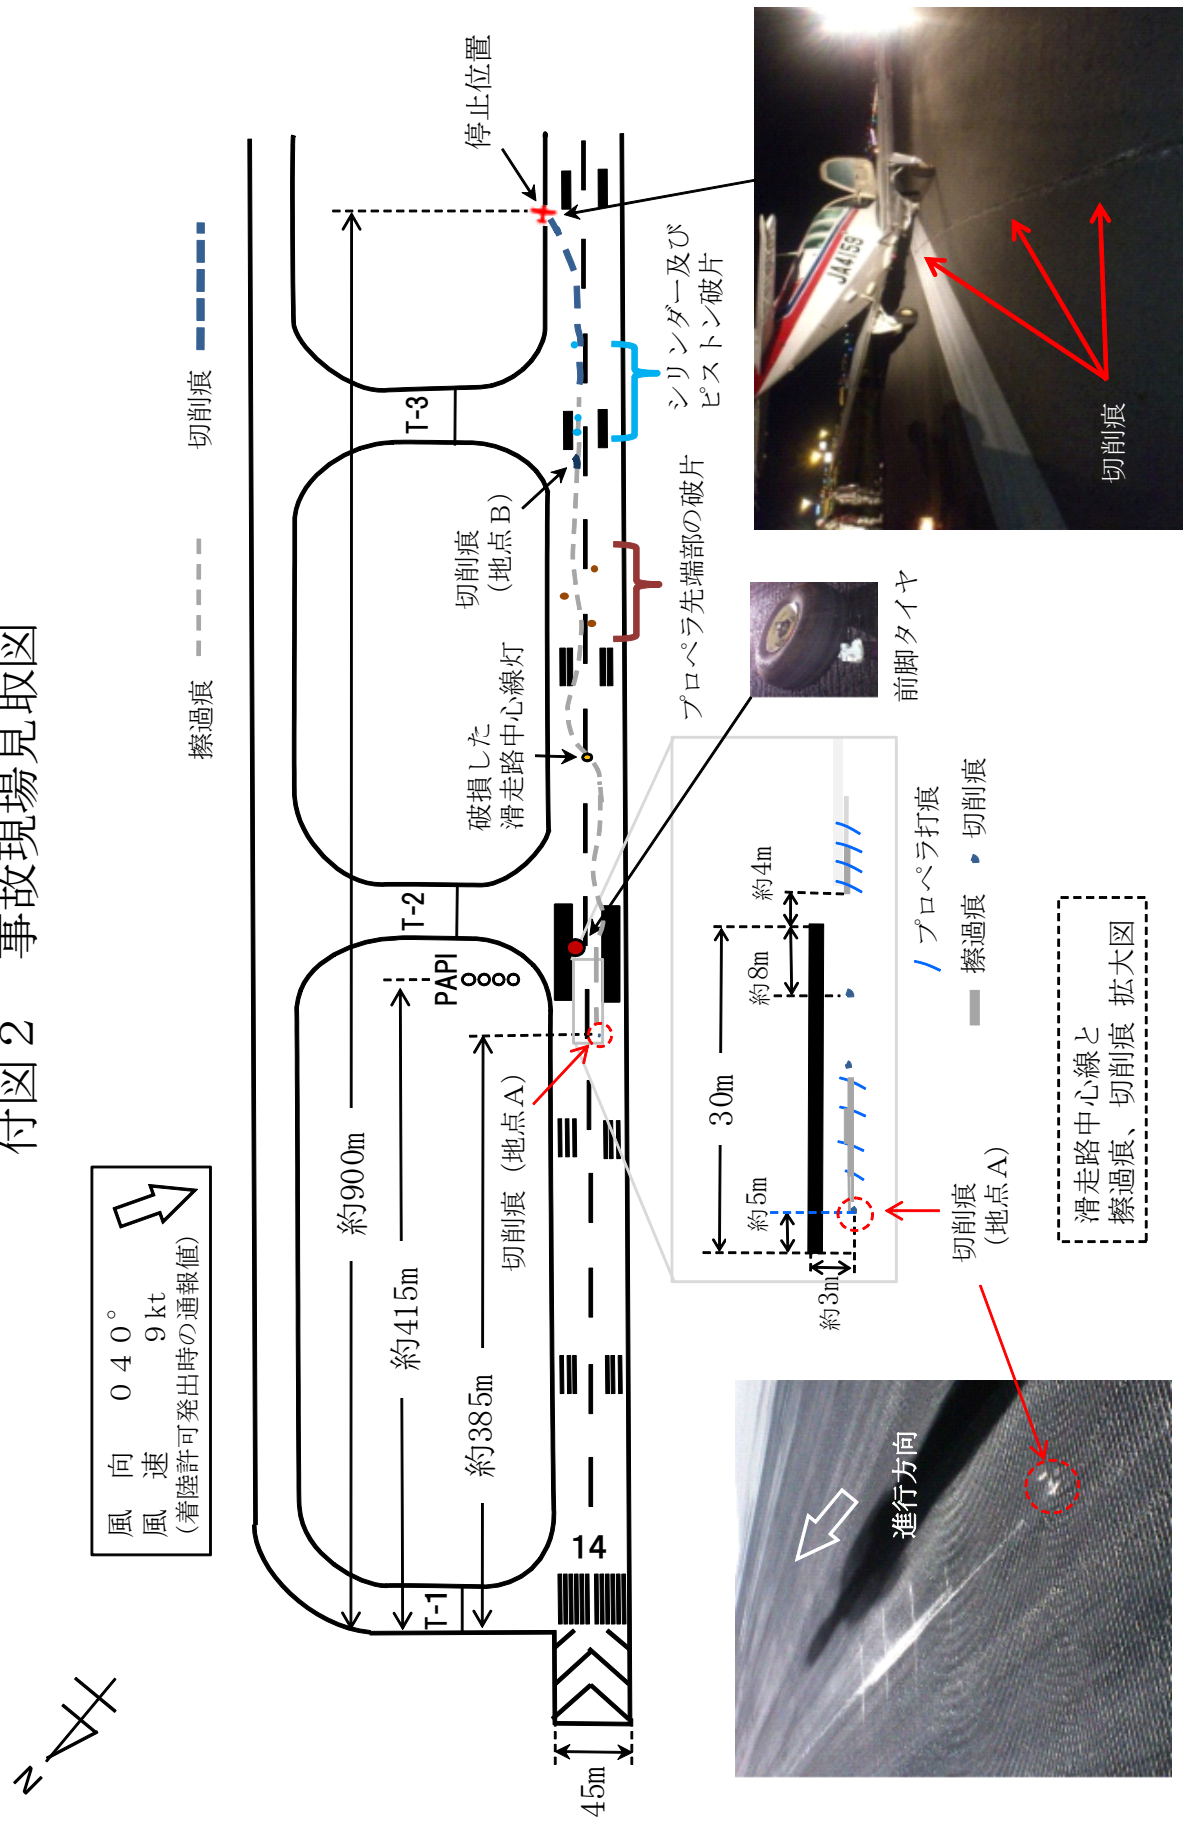
付図2 事故現場見取図

同滑走路進入端から約385m、滑走路中心線の右側約3mの位置に切削痕（地点A）があり、その先には、擦過痕、プロペラ打痕及び切削痕などが続いていた。滑走路中心線灯の一つは破損しており、T-3誘導路と隣接する部分には切削痕（地点B）があり、その先には切削痕が同機の停止地点まで続いていた。

また、折損したフォーク^{*17}が取り付いた状態の前脚タイヤがT-2誘導路の入口付近にあった。その先には、プロペラの破片及び前脚緩衝支柱シリンダー（以下、「シリンダー」という。）及び前脚緩衝支柱ピストン（以下、「ピストン」という。）の破片と思われる金属片が散乱していた。

同機は、同滑走路進入端から約900m、左側の滑走路縁標識上で停止していた。
(付図2 事故現場見取図 参照)

同機は、付図2に示した地点Aの手前辺りに、機首上げしない状態で前脚から接地したものと考えられ、その接地時の強い衝撃によりフォークが折損し、前脚タイヤ部分が脱落したものと考えられる。機長の口述にあるとおり、その後、同機は一度バウンドし、2.1.2(3)の整備士の口述にあるとおり、前脚部と滑走路面との摩擦に

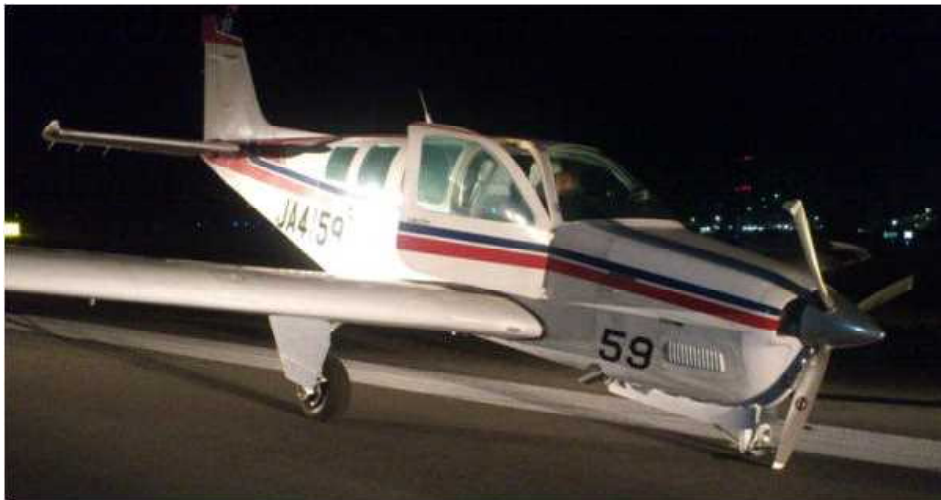
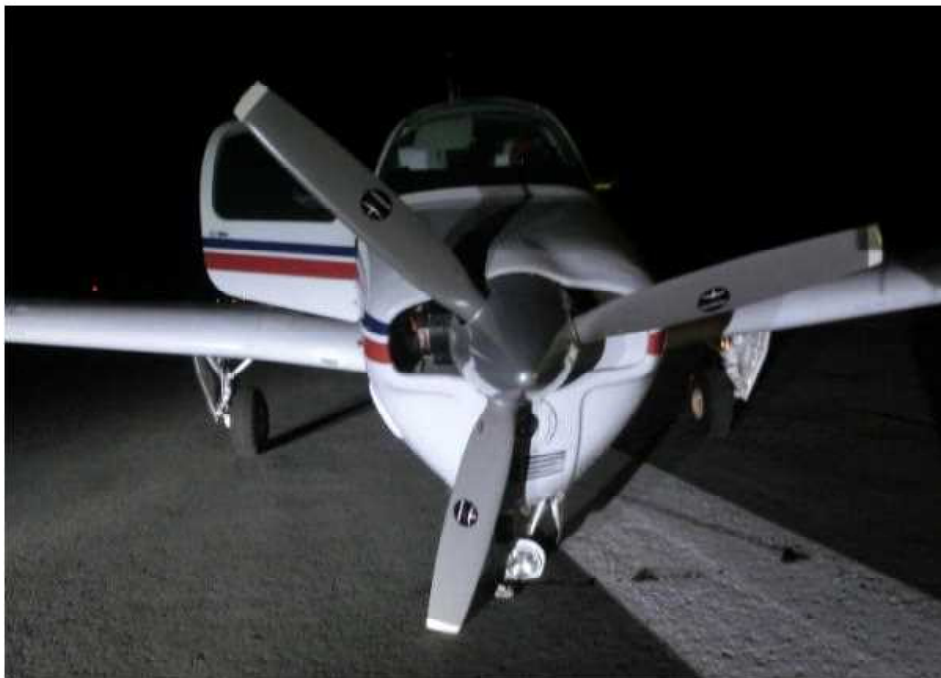
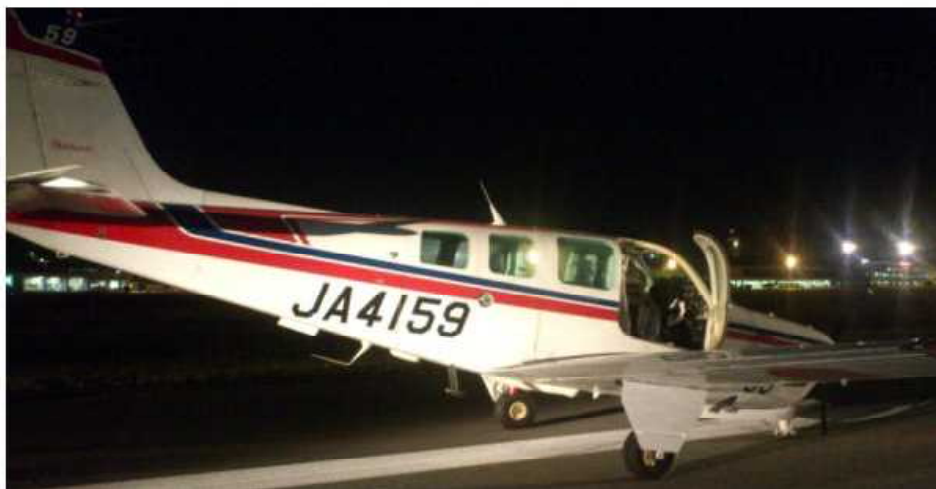
写真1 事故機

- (1) 胴 体 : 損傷
 - (2) プロペラ : ブレード損傷
 - (3) 着陸装置 : 前脚損傷
- (写真1 事故機 参照)

- (1) 胴体 : エンジン左アクセスパネル下部外板、及び胴体中央下面外板にしわ、前脚後方下部外板に貫通痕2ヵ所
- (2) プロペラ : 3枚のプロペラブレード先端部分のわん曲、一部破断
- (3) 着陸装置 : フォーク折損、シリンダー及びピストン破損、前脚ドアわん曲
- (4) 操縦系統 : ラダーペダルは不動の状態

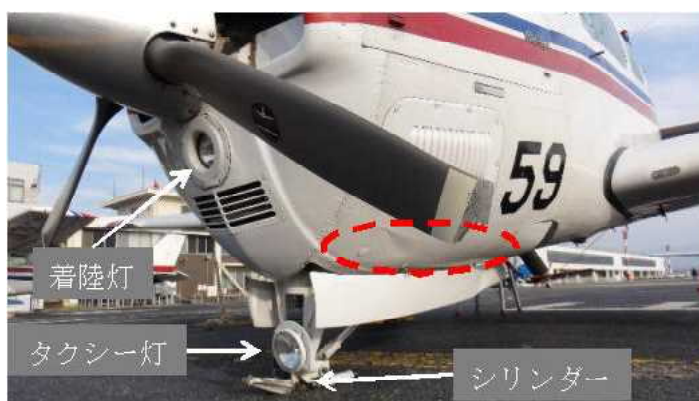
写真2 各部の損壊状況

- ・プロペラブレード（3枚とも）
 ・・・・・・・・わん曲、一部破断
- ・エンジン左アクセスパネル下部外板
 ・・・・・・・・しわ
- ・タクシー灯・・・・・・・・不点灯
- ・シリンダー・・・・・・・・下部破損

〔 同機の前脚ピストンはシリンダー内に入り込んでいた 〕

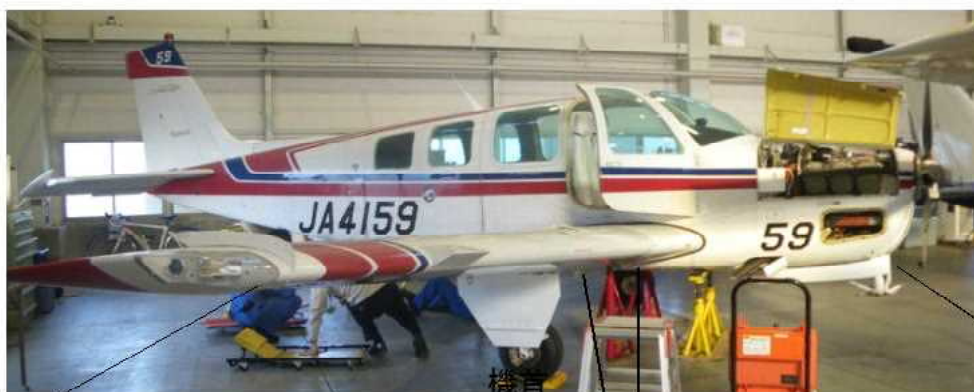
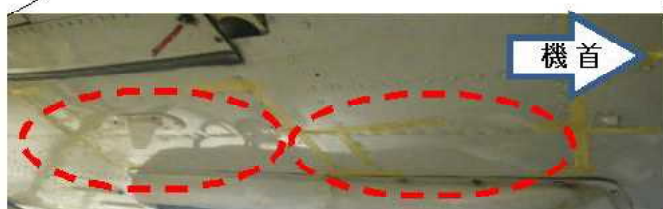
胴体中央下面外板のしわ

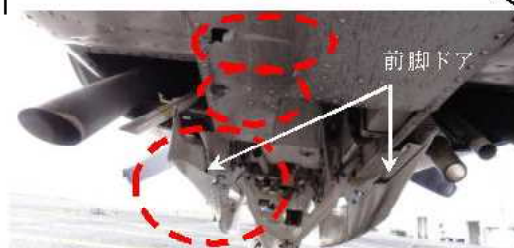
胴体中央下面より、前脚方向を撮影

- ・前脚ドアのわん曲
- ・貫通痕（穴）
