# 航空事故調査報告書

エアコマンド式エリート-R582型  
(ジャイロプレーン、単座)

JE0146

場周飛行中の墜落

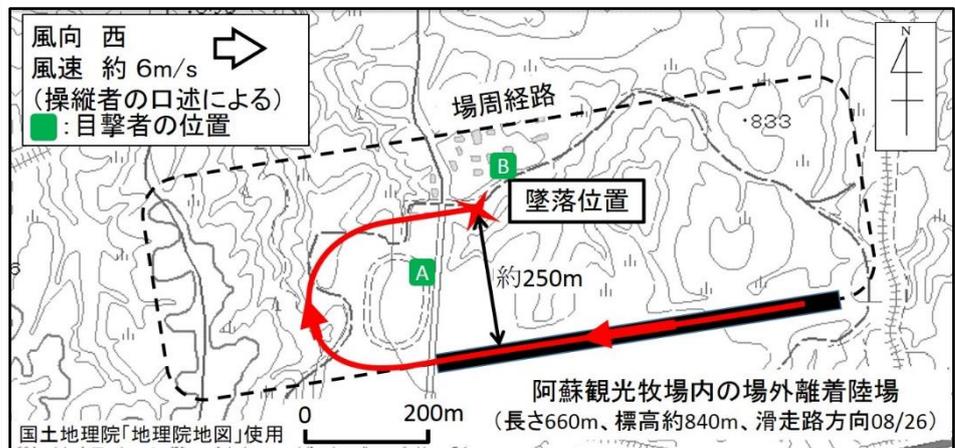
図1 推定飛行経路

2.1 飛行の経過	操縦者及び目撃者の口述によれば、飛行の経過は概略次のとおりであった。 個人所属エアコマンド式エリート-R582型JE0146は、平成27年10月13日07時40分ごろから、操縦者が搭乗し、熊本県阿蘇市山田にある阿蘇観光牧場内場外離着陸場において、レジャー飛行を行っていた。 同機は、初めに滑走路内で、空中に僅かに浮き上がる程度のジャンプ飛行を3回実施し、その後、西南西に向けて離陸した。離陸後、対地高度150m以上に上昇し、右回りの通常の間周経路を飛行して、風を確認するため対地高度約50mに降下し、同場外の上空を飛行した。同場外に設けられている吹き流しによる風は西の風約6m/sとやや強かったが、操縦者は使用する滑走路に正対していたので問題ないと思った。 2周目の場周飛行は、1周目よりも内側を対地高度約100mで飛行した。同機は、ダウンウインドレグに入って風下に向かう飛行となった。操縦者はふだんから浅い角度で進入を行っており、更に2周目の場周飛行は通常よりも内側を飛行していたことから、早い位置からエンジン出力を絞り着陸のための降下を開始したところ、通常は対気速度60mile/hで飛行するとこ
-----------	---

る40mile/hまで低下していることに気付いた。その直後、同機は水平姿勢のまま急激に降下した。エンジン出力を加えたが降下は止まらず、コントロールも効かなかった。

操縦者は、雑木に接触する瞬間から墜落までの状況は覚えておらず、また、急激に降下する状況では少し慌てて操縦桿を引いたと思うが、はっきりとは覚えていなかった。急激な降下が始まった地点は、今までの経験上、地形の影響で通常の場合周経路よりも風の乱れが発生しやすい場所であった。墜落后、操縦者は、自力でシートベルトを外して機体から離れ、ヘルメットを脱いだ。

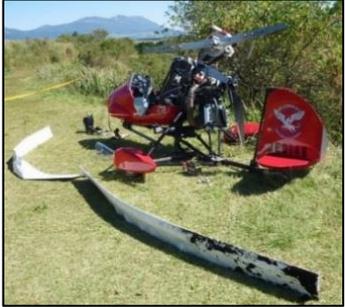
<p>2.3 損壊</p>	<p>航空機の損壊の程度 大破</p> <p>胴体フレーム：破断、変形</p> <p>ローター：湾曲</p> <p>マスト：後方へ湾曲</p> <p>プロペラ：3枚のブレードのうち1枚破断</p> <p>前輪：脱落</p>

<p>写真1 事故後の同機</p>		
<p>2.4 乗組員等</p>	<p>操縦者 男性 74歳</p> <p>(以下の時間は、全て操縦者の口述による。)</p> <p>総飛行時間 約330時間</p> <p>同型式機による飛行時間 約240時間</p> <p>最近30日間の飛行時間 約0時間10分</p>	
<p>2.5 航空機等</p>	<p>(1) 航空機型式：エアコマンド式エリート-R582型</p> <p>総飛行時間 約240時間</p> <p>(2) エンジン型式：ロータックス式582型</p> <p>総使用時間 約240時間</p> <p>(3) 事故当時、同機の重量及び重心位置は、いずれも許容範囲内にあったものと推定される。</p>	
<p>2.6 気象</p>	<p>操縦者の口述によると、西の風約6m/s、黒い雲が近づいてきていた。</p> <p>目撃者Aの口述によると、事故時の同場外の天候は晴れ、視程は良好、西からの風で風速は約3～4m/s、飛行に支障はなかった。事故前日は、黒い雲があり天候はあまり良くなかった。</p> <p>救急医療用ヘリコプターの機長の口述によると、西から南西の風5～10kt (3～5m/s)、視程10km以上、雲はほとんどなかった。</p>	
<p>2.7 航空法の許可</p>	<p>本飛行に関し、航空法第11条第1項ただし書(試験飛行等)、第28条第3項(業務範囲外行為)及び第79条ただし書(離着陸場所)の許可は、全て取得されていた。</p>	
<p>2.8 その他必要な事項</p>	<p>(1) ジャイロプレーン</p> <p>ジャイロプレーンは、プロペラにより前進し、前進により生じる向かい風によって動力に接続されていないローターを回転させることで揚力を得て飛行する。</p> <p>(2) 風速制限</p> <p>① 同場外におけるジャイロプレーンの運航について規定した「ジャイロプレーン安全運航規程」に、風速制限について次の記載がある。(抜粋)</p> <p style="padding-left: 40px;">風速制限 正対風成分 8m/sec以下</p> <p style="padding-left: 40px;">横風成分 5m/sec以下</p> <p style="padding-left: 40px;">*突風を含む</p> <p>② 同機の飛行規程には次の記載がある。(抜粋)</p> <p style="padding-left: 40px;">5. 横風限界</p> <p style="padding-left: 80px;">・14Kt (7.2m/秒)</p>

<p>り、事故現場の衝突痕から前傾姿勢で墜落したものと推定される。急激な降下になったことについては、対気速度の低下によってローターの回転数が低下し、そのため揚力が低下したことによるものと推定される。</p> <p>(4) 同機のローターは折損しておらず、湾曲した損傷状況から墜落時のローター回転数は低下していたものと考えられる。また、操縦が困難となったことについては、ローターの回転数が低下していたことによるものと推定される。</p> <p>(5) 同機の対気速度が低下したことについては、降下のためのエンジン出力を絞る操作が適切に行われなかった可能性及び地形の影響による風の乱れによる可能性が考えられるが、その原因を特定することはできなかった。</p> <p>(6) ジャイロプレーンの操縦において、操縦者は、対気速度の低下又は不適切な機体姿勢によるローターの回転数の低下により操縦が不安定となることを防ぐため、機体の姿勢を適切に保ち、適切なエンジン出力を加えて対気速度を維持しながら飛行しなければならない。エンジン出力を失った場合又はエンジン出力を加えても対気速度を維持できない場合は、降下を行うことで対気速度とローターの回転数を維持したまま、非常着陸を行う必要がある。また、追い風となる飛行を行う場合には、ローターの回転数が低下する可能性があるため、特に注意が必要である。</p>
--	---
