IV 個人所属  
パイパー式PA-28R-201型  
JA4193  
胴体着陸による機体損傷

# 航空事故調査報告書

所 属 個人  
型 式 パイパー式PA-28R-201型  
登録記号 JA4193  
事故種類 胴体着陸による機体損傷  
発生日時 平成27年8月19日 15時38分ごろ  
発生場所 札幌飛行場

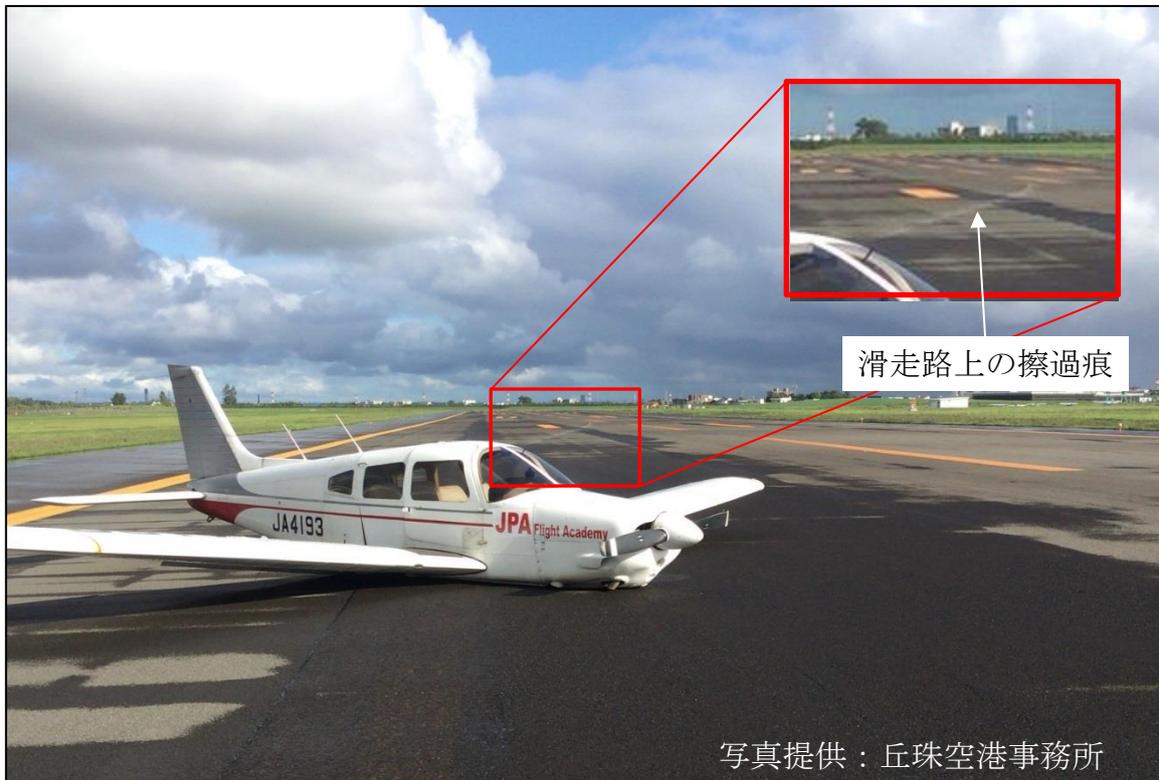
写真1 事故機

胴体底部構造部材	擦過損傷
エンジン底部カウリング	損傷
プロペラブレード	湾曲
左右フラップ内側	変形

損傷

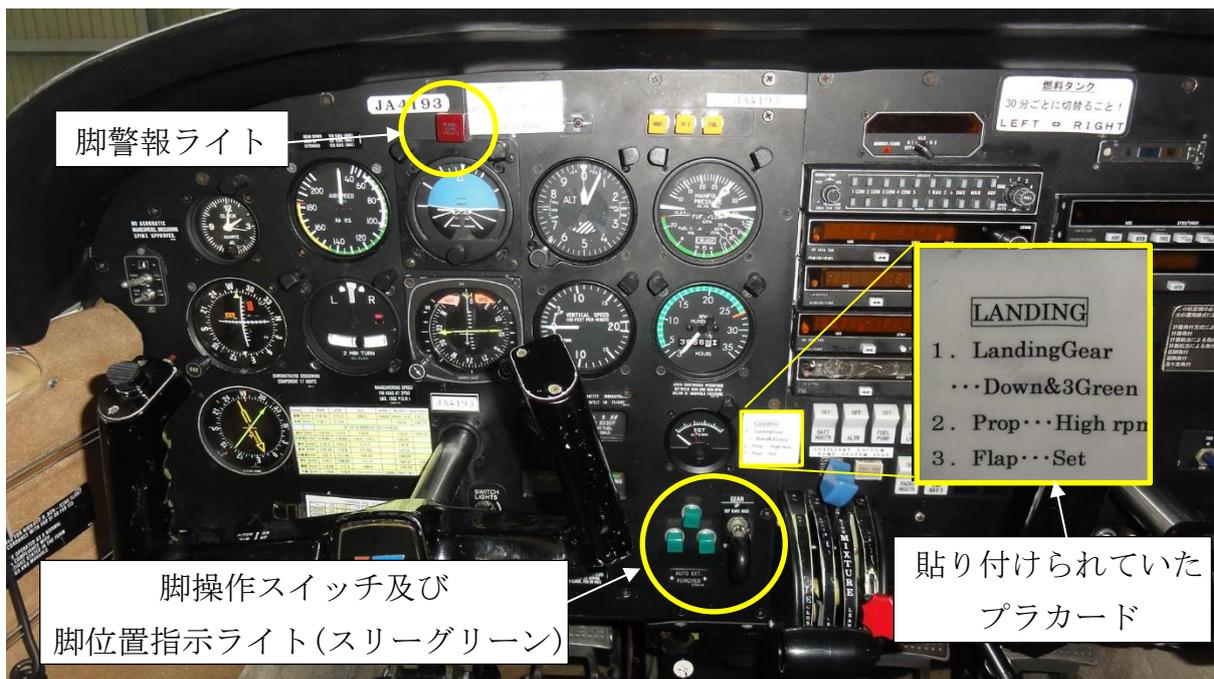
写真2 計器板

機体調査において、事故当時の状況を模擬し、同機の脚が完全に下げ位置ではない状態でスロットルを引くと、赤い脚警報ライトが点灯し、脚警報ホーンが鳴ることが確認された。

2.1(1)及び(2)に記述したとおり、同機の脚警報装置である脚警報ホーンについて、受験者は胴体着陸後に脚警報ライトの点灯とともに鳴り続けていることに気づき、試験官及び教官は着陸後も鳴っていた記憶がないと述べているが、2.7に記述したとおり、着陸後のタワーとの交信記録には脚警報ホーンが鳴っていることが記録され、機体調査においては脚警報装置の脚警報ライト及び脚警報ホーンが正常に作動することが確認されたことから、脚警報ライト及び脚警報ホーンは作動していた可能性が考えられる。しかし、受験者は操縦操作に、試験官は試験判定に、教官は機外監視に気をとられ、脚警報ライト及び脚警報ホーンの作動に気付かなかった可能性が考えられる。

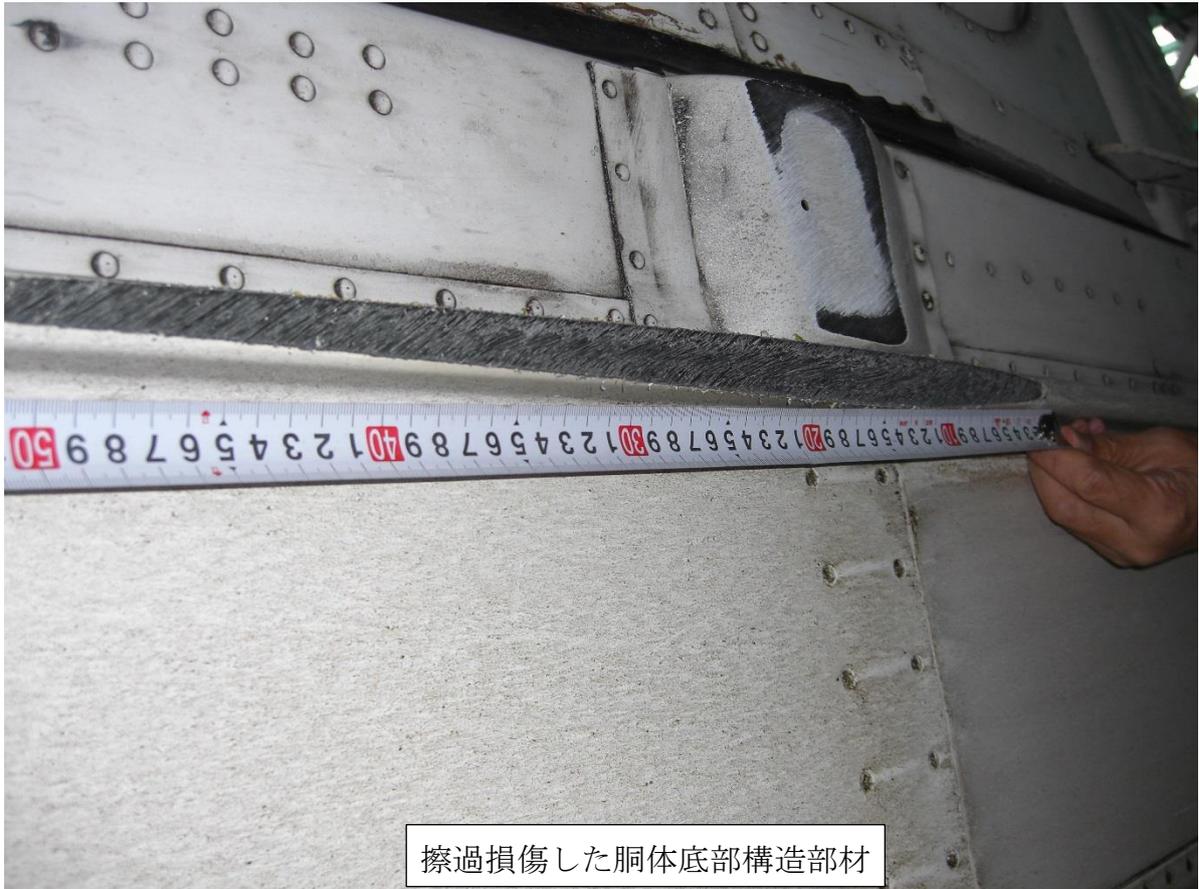
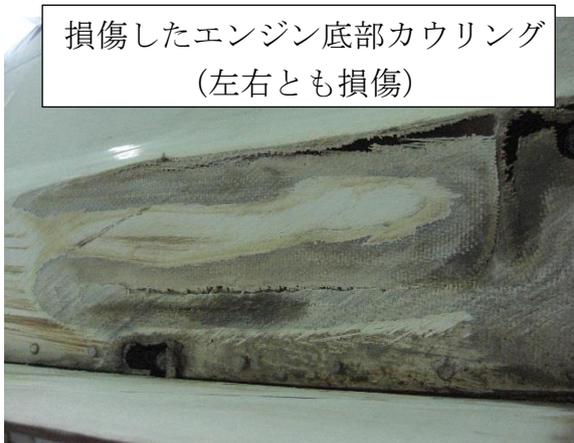
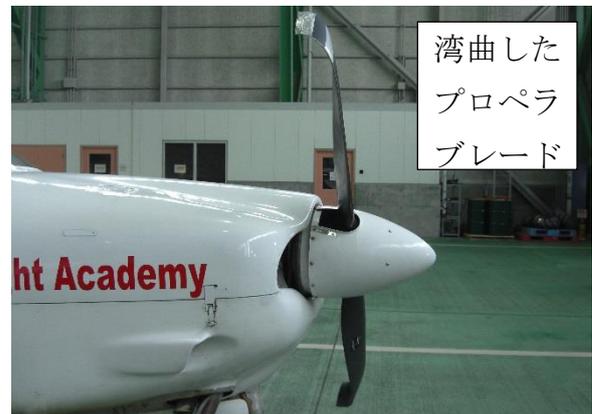
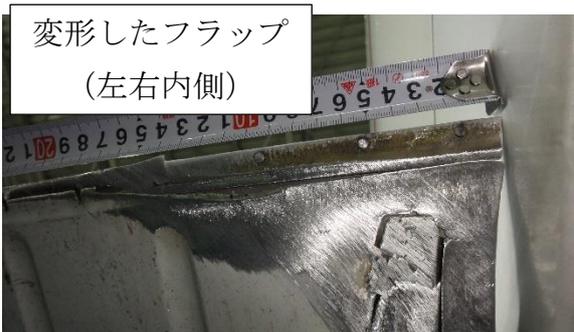
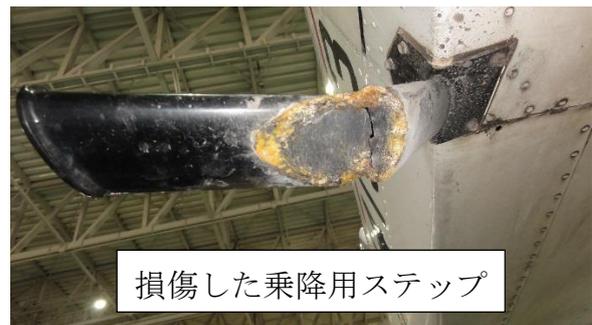
### 写真3 航空機の損壊状況

本事故は、事業用操縦士実地試験中の同機が制限地着陸を行う際、脚を下ろさないまま、胴体着陸となったため、機体を損傷したことによるものと認められる。
