航空事故調査報告書

ASC式ツインスター-R503型（超軽量動力機、体重移動型、複座）

JR7403

離陸直後の墜落

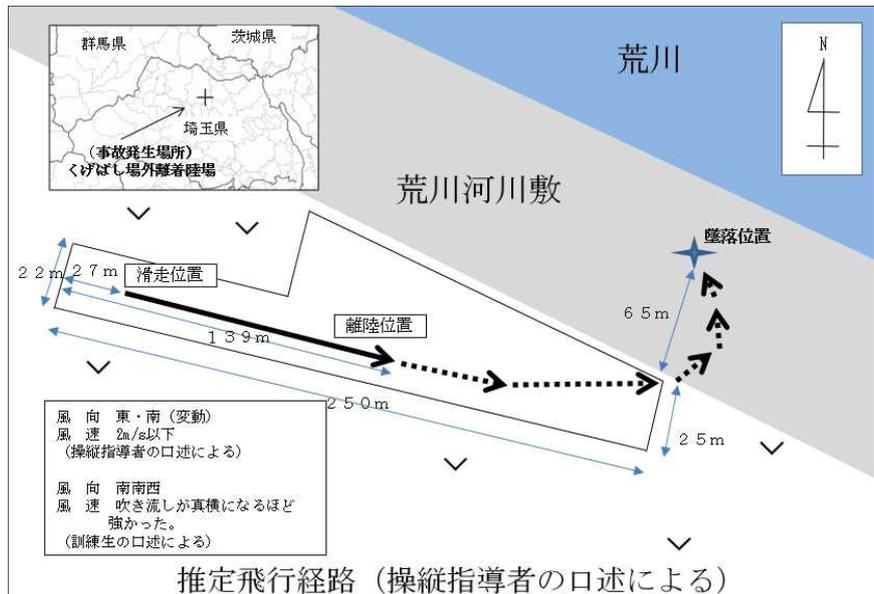
同機は、引き続き離陸滑走し、速度55～60 km/hで機体が浮揚した直後に左に大きく傾き、同離着陸場北東端を対地高度約5 mで通過した付近で操縦不能に陥り、左に傾いたまま約65 m先の荒川河川敷の藪に墜落した。
