# 航空事故調査報告書

I オリエンタルエアブリッジ株式会社所属  
ボンバルディア式DHC-8-201型 JA801B  
着陸時の機体損傷

所 属 オリエンタルエアブリッジ株式会社  
型 式 ボンバルディア式DHC-8-201型  
登録記号 JA801B  
事故種類 着陸時の機体損傷  
発生日時 平成26年2月12日 14時07分ごろ  
発生場所 長崎空港

平成28年4月22日

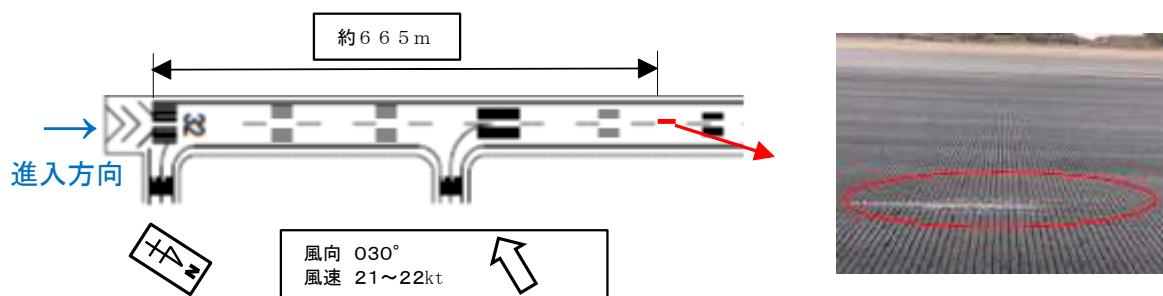
図1 同機の進入方向と滑走路上の擦過痕位置

滑走路32進入端から約665m、滑走路中心線標識から進入方向の左側(西側)約2mの地点に、幅約8cm、長さ約230cmの擦過痕があった。

この擦過痕は、同機の前脚損傷発見後に、同社からの報告に基づき、航空局により滑走路点検が実施された際に発見されたものである。

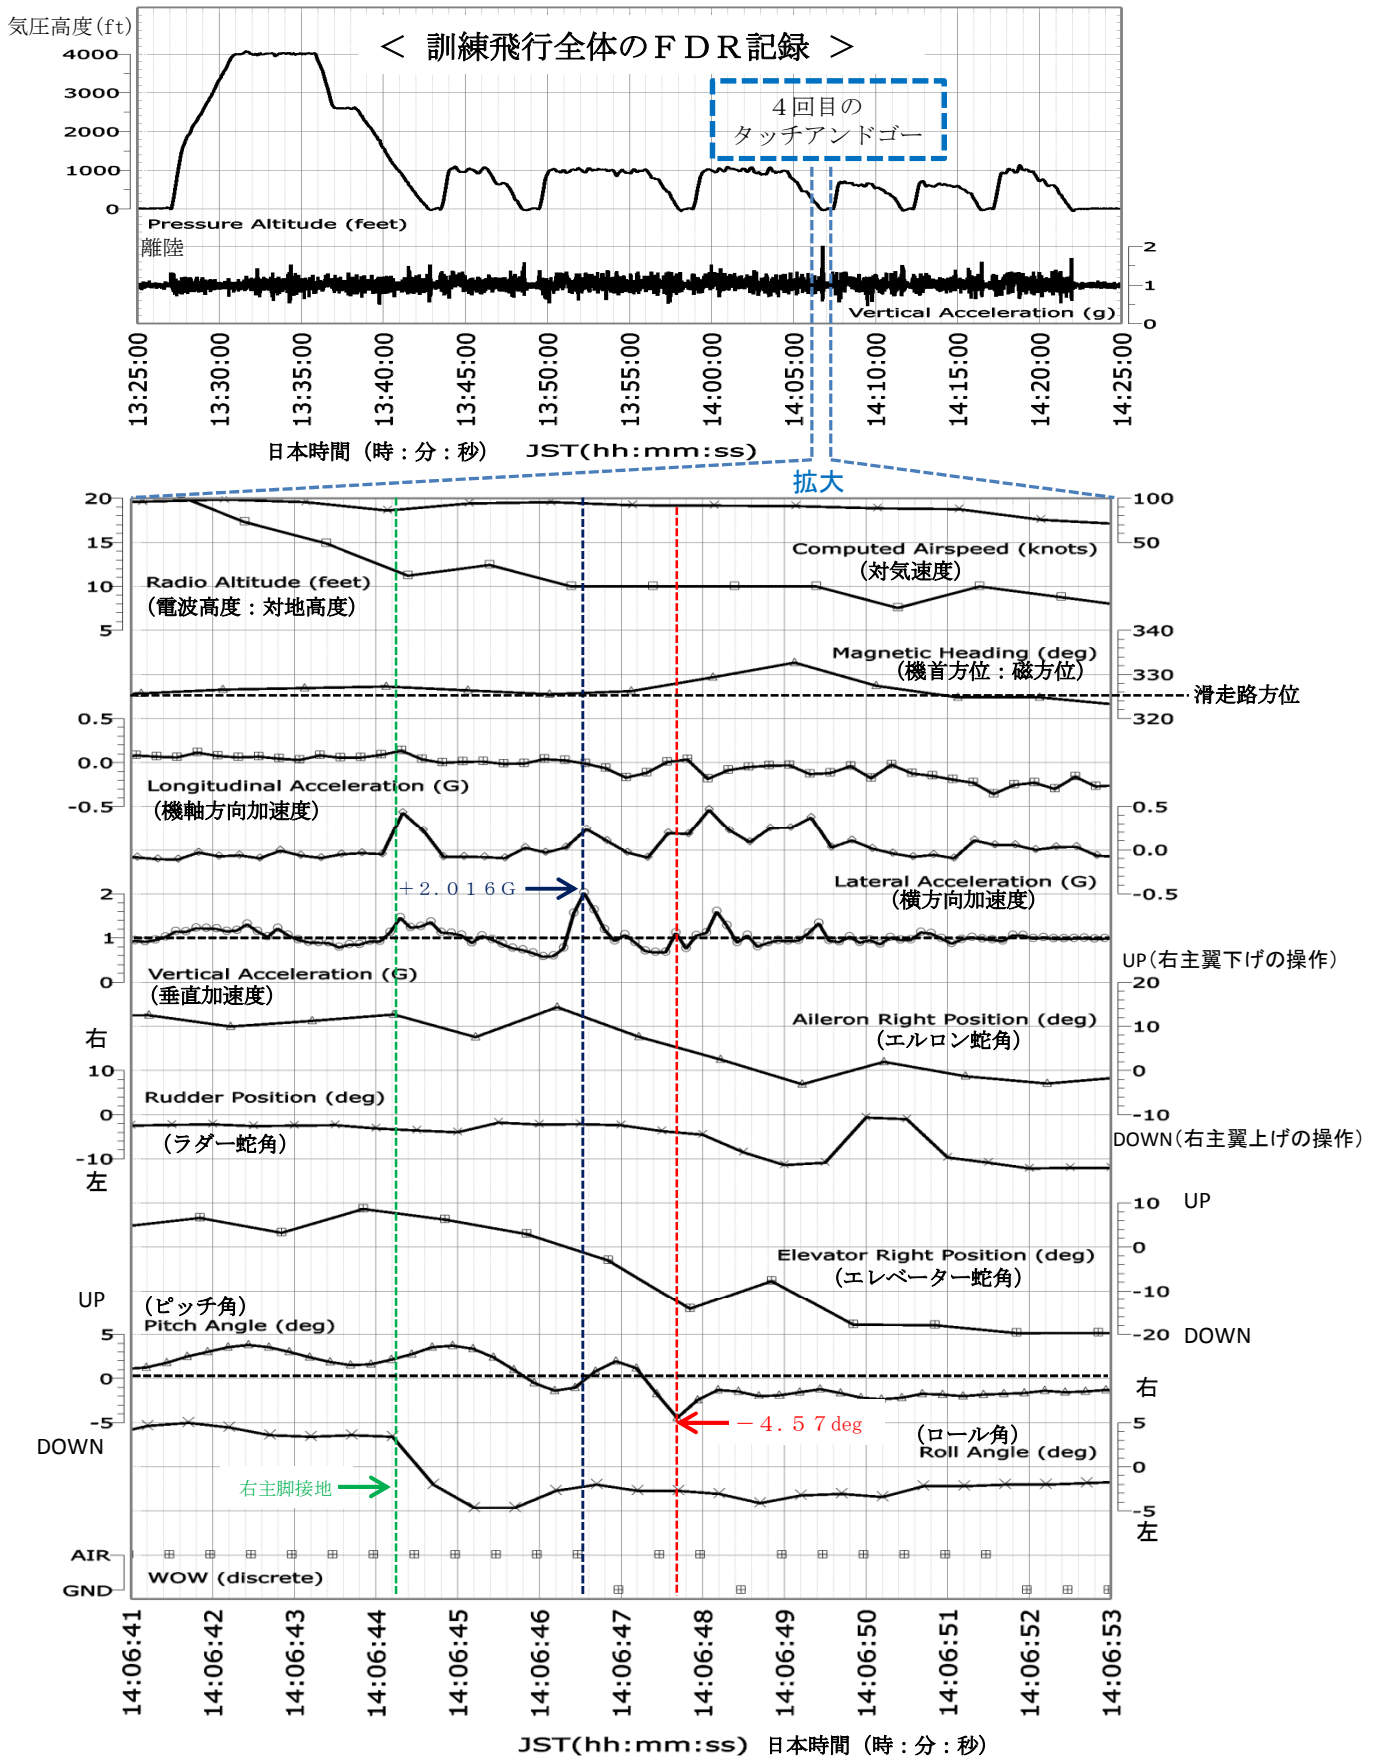
# 付図1 FDR記録

2.1.2に記述した機長及び訓練生の口述、付図1に示されるFDRに記録されたデータの垂直及び横方向加速度が変化したタイミングとロール角の大きな減少から、同機は、右方向からの横風状況下において、クラブ法からウイング・ロー法に機体姿勢を移行した状態で、最初に右主脚が接地したものと推定される。

同機は右主脚接地後、ややピッチが上がり左に傾きながら小さく再浮揚した可能性が考えられる。その修正のためピッチを下げながら主脚と前脚がほぼ同時に再接地したときに、2.8.3に記述した強めの垂直加速度(+2.016G)が記録されたものと考えられる。

その後、2.8.4に記述したとおり、同機のFDRの記録はWOWが「GN D」から「AIR」に変化しており、同機は小さくバウンドし、やや機首上

げ姿勢になり、脚に荷重がかからない状態になったものと考えられる。

同機は主脚に荷重が完全にかかる前に急激にピッチ角が最大マイナス4.57°にまで至り前脚が強く接地し、同機の前脚支柱底部を滑走路面に接触させたものと考えられる。

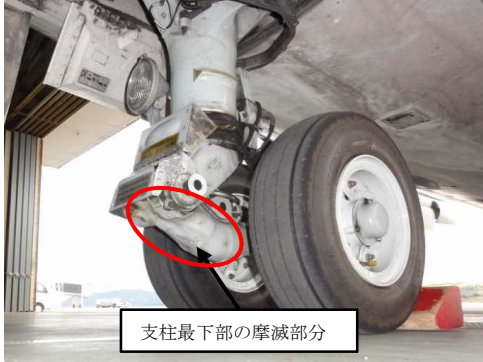
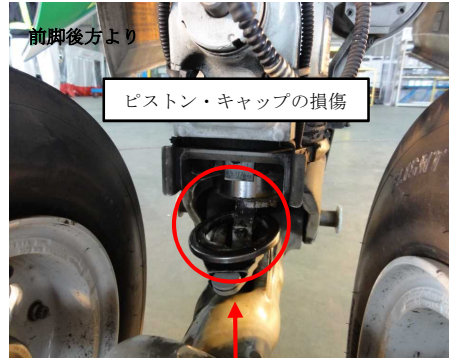
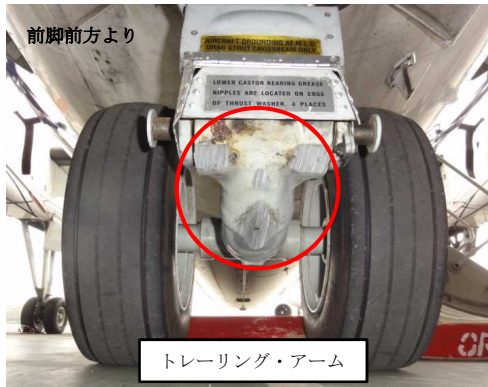
## 前脚部品の損傷

(1) 前脚 支柱最下部の一部摩滅、緩衝支柱部品破損、両タイヤ変形痕

支柱最下部の一部が摩滅しており、緩衝支柱部品(ピストン・キャップ)が破損し、正規の取付け位置から下方に脱落していた。

前車輪タイヤ(左右両側)に変形痕があった。

同機の前脚では大きな荷重がかかったことにより前脚トレーリング・アームと滑走路面が接触、また、前脚緩衝支柱は最縮部まで収縮し、支柱最下部のピストン・キャップを破損し、左右両タイヤにも変形が生じたものと考えられる。

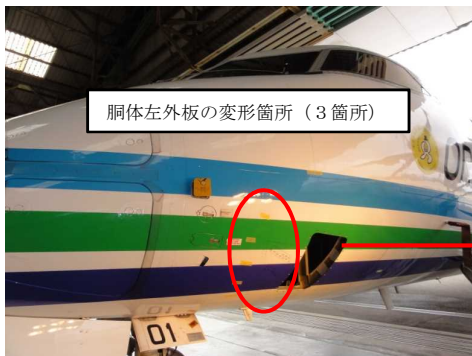
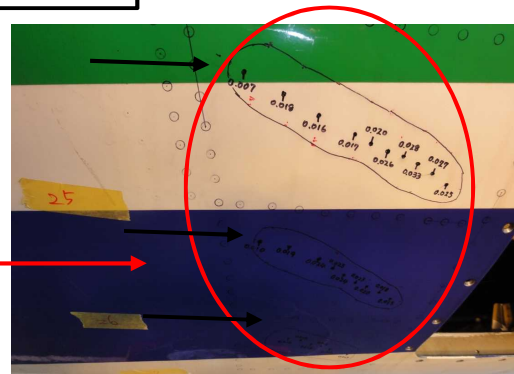
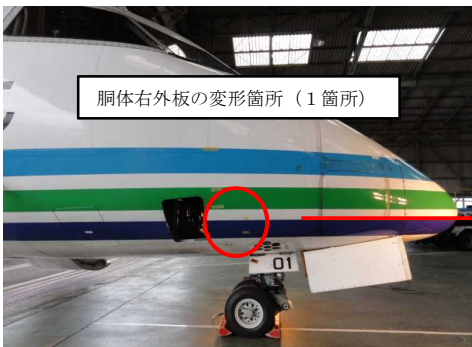
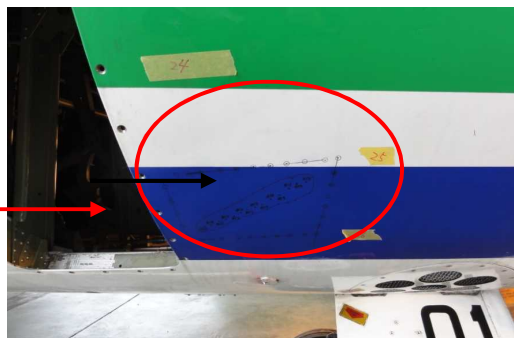
## 胴体外板の損傷

(2) 胴体 前脚取付け部後方の胴体左右外板変形

前脚取付け部の胴体両側外板に左側に3箇所、右側に1箇所の変形(しわ)が発見された。これらの変形の最大深さは約0.8mmであった。

変形部分の内側構造部材には損傷はなかった。

荷重は前脚の損傷のみでは吸収できず、その影響により前脚取り付け部後方の胴体左右外板が変形したものと考えられる。
