航空事故調査報告書

II 個人所属
セスナ式172P型
JA4005
離陸上昇中の失速による墜落

所 属 個人
型 式 セスナ式172P型
登録記号 JA4005
事故種類 離陸上昇中の失速による墜落
発生日時 平成27年7月20日 12時42分ごろ
発生場所 北海道野付郡別海町別海^{のつけ}フライトパーク^{べっかい}

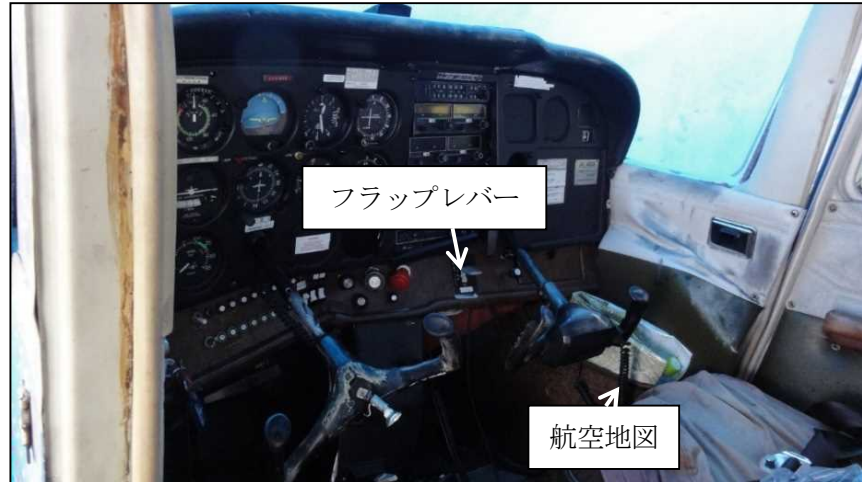
右操縦席の状況

が、上昇中に警報音が消えたように思い、障害越えに適した上昇を継続した。その後、機長は、高度が同場外の前方にある防風林より高くなったと思い、左手で保持していたエンジン出力ノブを最大位置に固定した上で操縦桿を左手に持ち替え、右手で右ドアのポケットに入れてある航空地図を取り出して飛行経路を確認しようとしたところ、地図の先がフラップレバーに当たり、フルアップ位置になった。同時に、機長は急に上昇が止まり失速状態になったように感じた。その直後、同機は姿勢が不安定となって墜落した。

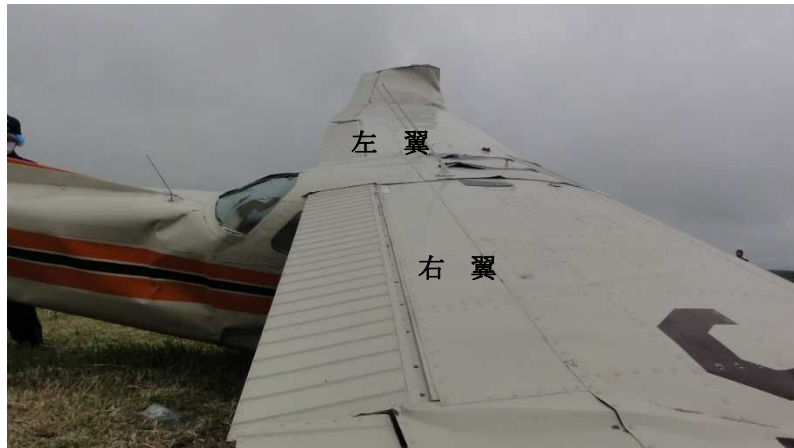
フラップ等の状況

な状況で機首を西に向け、フラップがほぼ上がった状態で停止していた。
(付図 推定飛行経路図 写真 事故現場の状況 参照)

低高度でフラップがフルアップになったことについては、機長が低高度で取り出した航空地図がフラップレバーに当たったことによるものと考えられる。

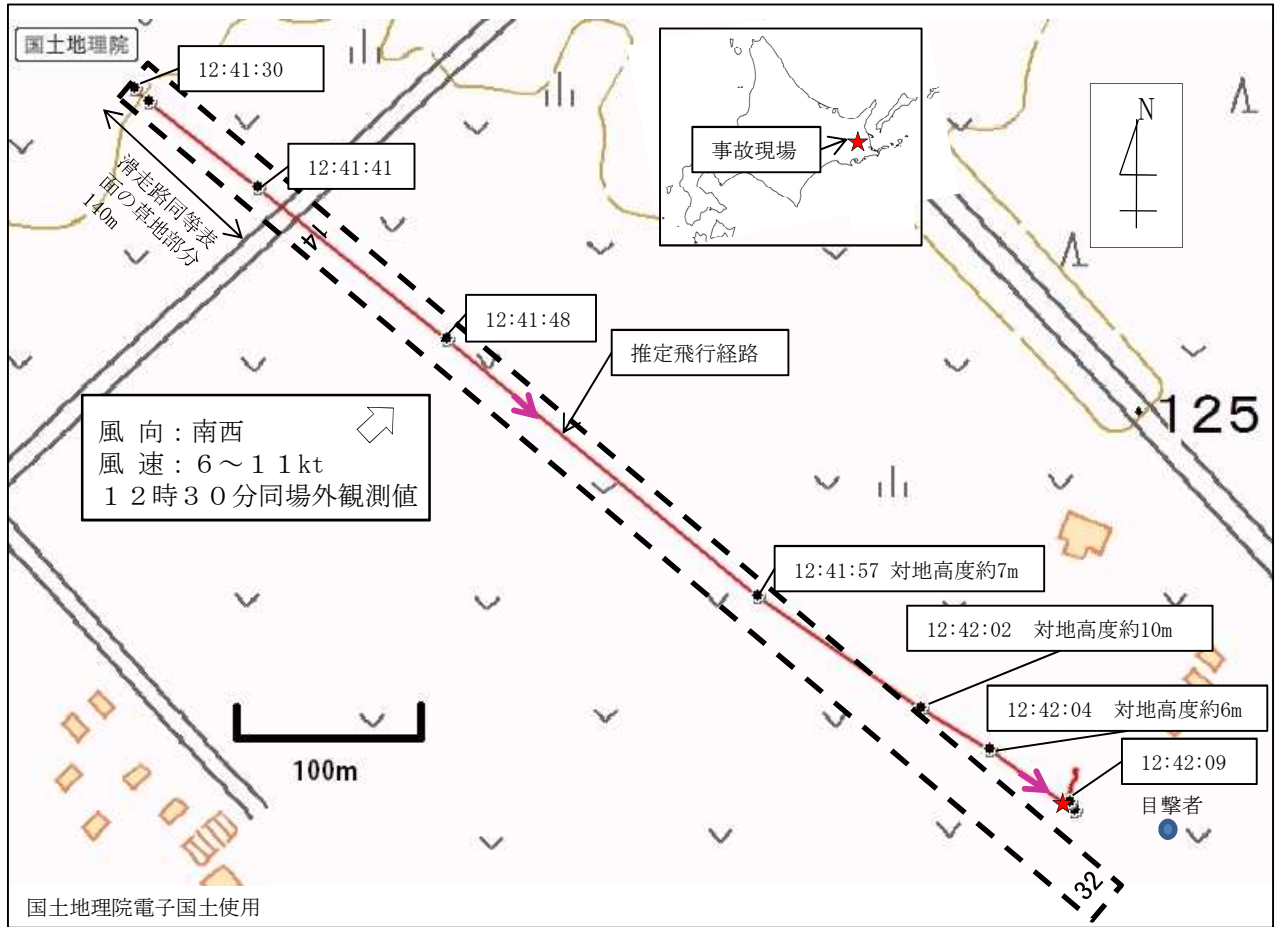
付図 推定飛行経路図

目撃者は、同場外を管理する立場にあり、滑走路14終端の左側約50m付近から同機の離陸状況を見ていた。同機は、浮揚した後、高度が少し下がり始めたが、その直後、今度は大きく機首上げとなって上昇に移り、やがて失速したような不安定な状態で左に偏向しながら目撃者の方に近づき、目撃者から約65m手前の牧草地に左に傾いた状態で墜落した。

GPSの記録によれば、同機は12時41分30秒ごろ離陸滑走を開始し、同42分02秒付近の推算平均対地速度約40ktで対地高度約10mまで上昇した後に降下に移り、同42分09秒ごろ対地高度が0mになった。

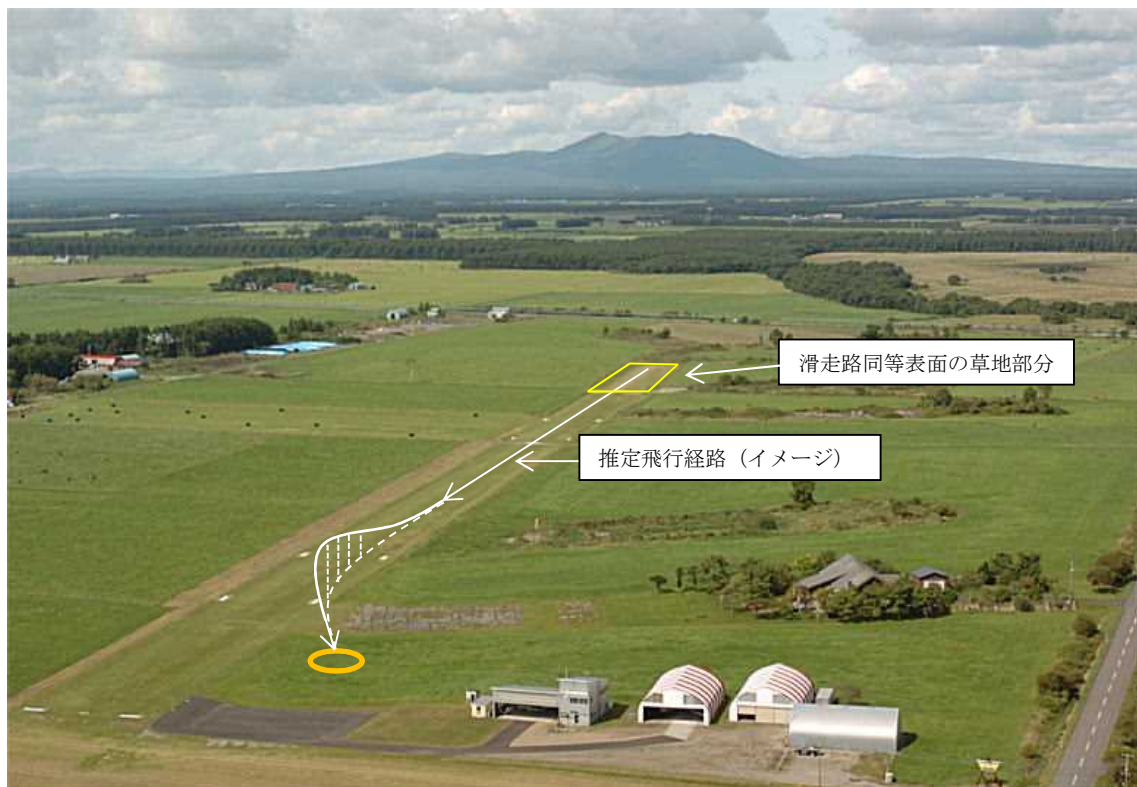
写真 事故現場の状況

機外に出た機長はドクターヘリにより、同乗者3名は救急車により病院へ搬送された。 (付図 推定飛行経路図 参照)
2.2 死傷者	機長、同乗者A及び同乗者Bは骨折等の重傷、同乗者Cは打撲等の軽傷
2.3 損壊	航空機損壊の程度：大破 ① 両翼とも翼端付近が上側に変形 ② 前脚及び右主脚折損 ③ 操縦系統破断及び固着 ④ エンジン燃料配管のプライマーライン*1が破断（排気管の上部） ⑤ エンジンカウリングの一部焼損  
	事故機の状況
2.4 乗組員等	機長 男性 74歳 自家用操縦士技能証明書（飛行機） 平成10年1月21日 限定事項 陸上単発機、陸上多発機 特定操縦技能 操縦等可能期間満了日 平成27年11月13日 第2種航空身体検査証明書 有効期限 平成28年3月13日 総飛行時間 1,281時間00分 同型式機による飛行時間 800時間00分 最近30日間の飛行時間 6時間30分
2.5 航空機等	(1) 航空機型式：セスナ式172P型 製造番号：17276205、製造年月日：昭和59年8月24日 耐空証明書 第東-27-036号 有効期限 平成28年5月9日 (2) 事故当時、同機の重量は2,353lb、重心位置は基準点後方45.3inと推算され、いずれも許容範囲内（最大離陸重量2,400lb、重心範囲39.0～47.3in）であった。
2.6 気象	(機長の口述及び同場外の観測記録) 12時30分 天気 晴れ、風 南西6～11kt、視程 良好 外気温度29℃
2.7 事故現場	事故現場は、全長560m幅24mの草地の滑走路を有する標高407ftにある場外離着陸場であった。同機は、同場外の滑走路14終端の手前約50m、滑走路左端の左約10mの牧草地に、離陸方向に対し反転するよう
