# 航空事故調査報告書

シェンプ・ヒルト式ディスクス b T型 (動力滑空機、単座)

J A 2 0 T D

場外着陸を試みた際の墜落

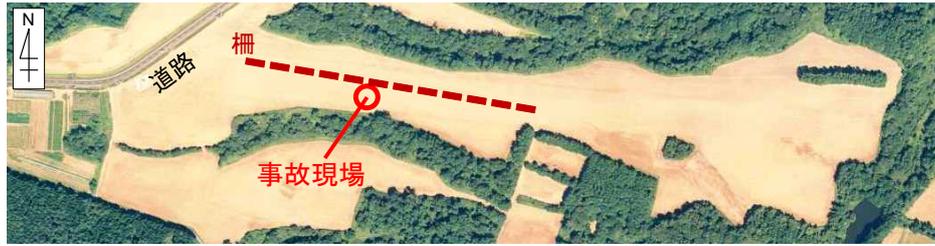
写真1 事故現場の牧草地の形状

事故現場は、標高1,100mのピンネシリを最高峰とする山岳地域の裾野に位置する標高約85mの牧草地であり、おおむね東西方向に長さ1km程度、南北方向の幅は狭い部分で60m程度の広さがある。縦断方向は西におおむね5%（3°）の、横断方向は北におおむね12%（7°）の上り勾配を持つ傾斜地である。この場所に上り勾配方向で着陸する場合、東から西に向かって最終進入することとなる。また、着陸場所の中央付近に電気柵（金属の裸線に電流を流す柵）が設置されており、それに沿って車両の轍わだちができていた。

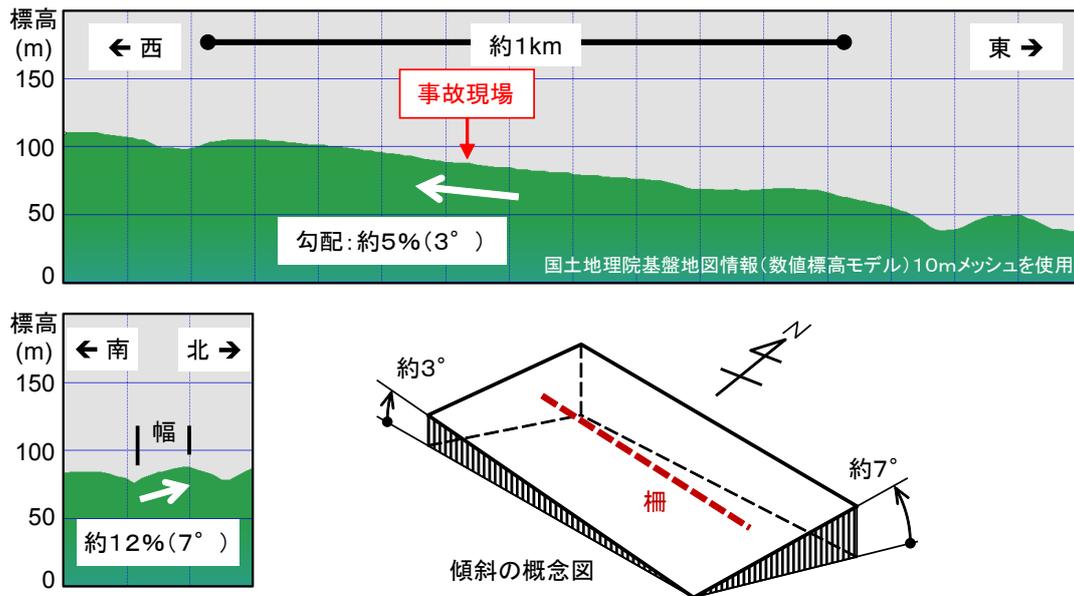
図4 事故現場付近の勾配

2.9.1に記述したとおり、機長が最終的に着陸しようとした牧草地は傾斜地であったため、機長は目視による高度判定が困難であった可能性が考えられる。また、3.4.4に記述したとおり、同機はエンジンを展開したままであったことから滑空性能が低下して高度損失が大きく、機長は、高度に余裕がなくなったため、飛行の継続に必要な対気速度の維持が困難になっていたものと考えられる。

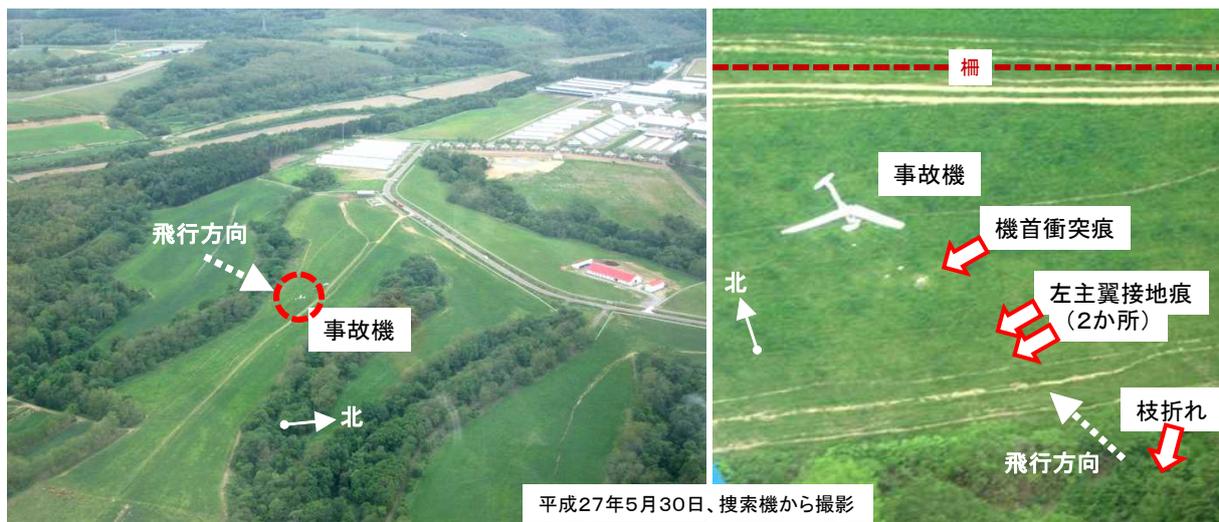
写真2 上空から見た事故現場

G P S 端末の記録によれば、同機は左に旋回しながら、事故現場の南側から進入してきた。最初に同機の左主翼端の接地痕があり、その北側近くに左主翼先端部が破断した際の接地痕が残されていた。その先には機首部の衝突痕があり、付近には風防等の破片が多数散乱していた。さらにその先に、機首部が激しく損傷し、左主翼と胴体の折れた同機が、機首をほぼ南に向けて停止していた。

同機の左主翼端の接地痕の南側には、枝の折れた立木が見つかった。折れた枝の位置は最上部ではなく、また、周辺には更に樹高の高い木もあった。

枝の折れた立木から機体停止位置までは、北北西に約50mの距離であった。

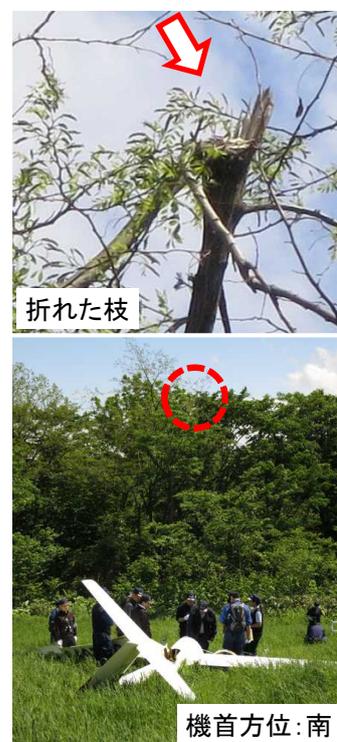
写真3 立木の状況

枝の折れた立木の周辺には更に樹高の高い木もあり、折れた枝の太さやその立木から接地痕までの距離等から、同機は左旋回中に高度が大きく低下し、その際に左主翼が立木に衝突したものと考えられる。

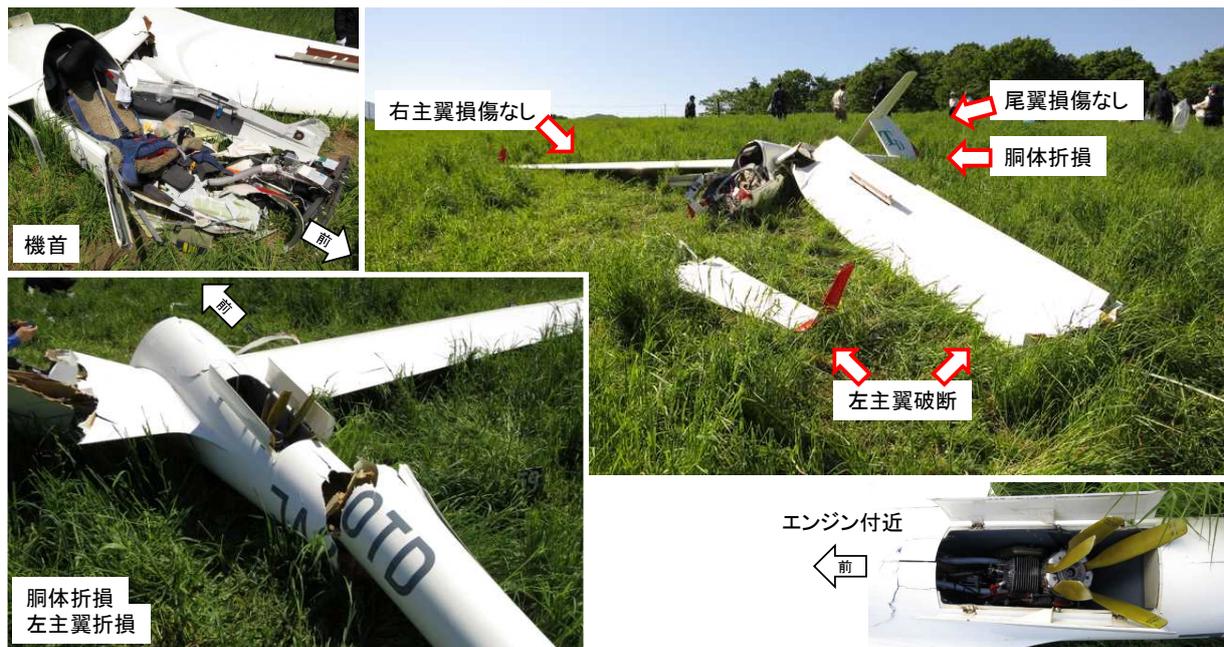
写真4 損壊状況

同機の左主翼は先端付近で破断し、さらに胴体の取付部付近でも折損してねじれた状態であった。胴体はエンジンの後部で折損していた。右主翼、垂直尾翼及び水平尾翼に損傷は見当たらなかった。損傷した左主翼のエアブレーキは全開状態であったが、損傷のない右主翼のエアブレーキは完全に格納されていた。

機首部は激しく損傷し、計器板の速度計、昇降計及び高度計が脱落していた。エアブレーキ・レバーは、前方（閉）寄りの位置にあり、損傷して曲がっていた。操縦桿<sup>かん</sup>及びラダーペダルによる三舵（補助翼、昇降舵、方向舵）の操作は、機首部の激しい損傷により全くできない状態であった。引込み式の主脚は、格納されたままの状態<sup>かん</sup>で損傷を受けていた。

同機のエンジン及びプロペラは、完全には格納されておらず、プロペラの先端が出てエンジン・ドアが開いたままの状態であった。プロペラ・ブレードに傷はなかった。エンジンを展開／格納させる電動スピンドル・ドライブのロッドは伸びた状態（展開位置）にあり、上端の取付部で破断していた。エンジンが前方に倒れないように支える金属製の制限索（ワイヤー）2本が破断していた。エンジン格納口の前方側は、エンジンを支える鋼管製パイロンが当たったことにより、損傷していた。

2本の点火プラグの電極は、直近のエンジン運転時には適切な燃焼状態であったことを示していた。燃料タンクに残されていた燃料は0.25リットルで、使用不能量（0.5リットル）未満であった。また、燃料が漏れた形跡は見られなかった。同機の燃料残量は、計器盤の燃料計又は透明チューブ・ラインの目盛りにより確認できるが、後者は操縦席後方にあり飛行中の確認は困難である。

2.9.2に記述したとおり、エンジン・コントロール・ユニットのスイッチ位置は、エンジンが展開状態にあったことを示していた。一方、燃料コックは閉位置にあったが、これは、機首部が激しく損傷し右側面が分離した際に表示板がずれ、開位置から閉位置に動いたことによるものと考えられる。また、2.9.2に記述したエンジン周辺の損傷状況から、同機はエンジンが展開した状態で墜落し、その衝撃でエンジンが一旦、前方に倒れた後、ほぼ格納位置に納まったものと推定される。

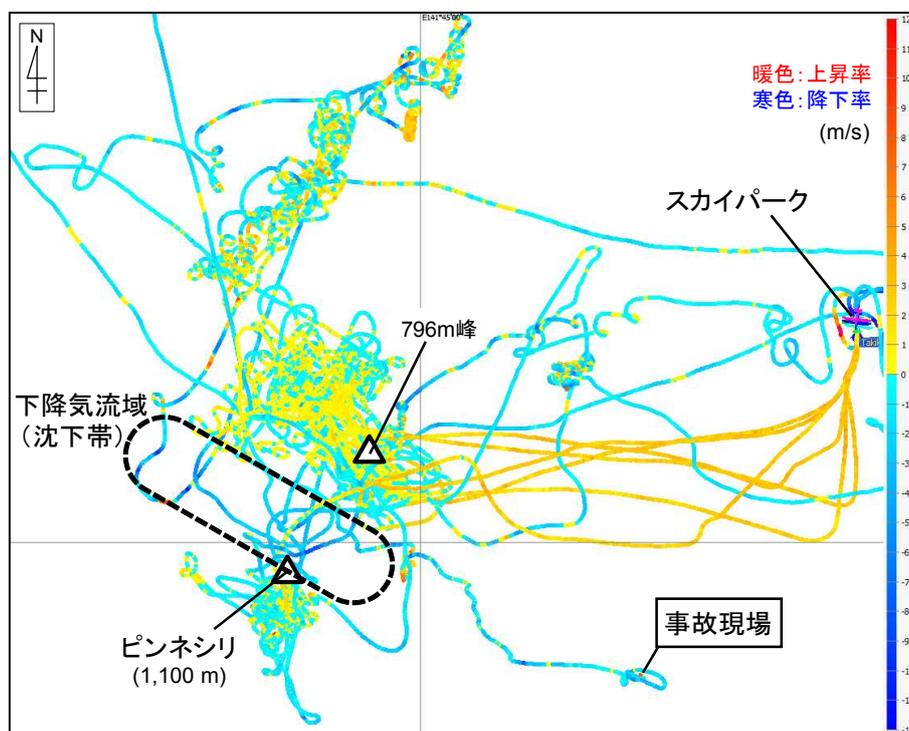
図5 ピンネシリ付近を飛行した滑空機の昇降率

事故発生当日、同機が飛行した同じ時間帯に、同機の他に6機の滑空機（動力滑空機を含む。）がスカイパークから発航して飛行しており、そのうち5機が同機と同じ山岳地域上空を飛行していた。これら5機のGPS記録及び同機のGPS端末の記録によれば、ピンネシリ（北側（風下側））に接近した6機が、いずれも大きな降下率で下降していた。

2.1.1に記述したとおり、同機は、12時15分ごろからピンネシリに向かって南下し、途中で左旋回してこの山から離れたが、その間に高度約3,200ftまで大きく下降した。2.12.1(2)に記述したとおり、同機と同じ時間帯に、同じ山岳地域上空を飛行した他の滑空機も、ほぼ同じ場所付近において大きな降下率で高度を失っていたことから、同機が大きく下降したのは、ピンネシリの北側に発生していた下降気流域(沈下帯)に入ったことによるものと推定される。
