航空事故調査報告書

着陸時の機体損傷

II 全日本空輸株式会社所属
ボーイング式767-300型
JA610A
ハードランディングによる機体損傷

所 属 全日本空輸株式会社
型 式 ボーイング式767-300型
登録記号 JA610A
事故種類 ハードランディングによる機体損傷
発生日時 平成24年6月20日 13時23分ごろ
発生場所 成田国際空港

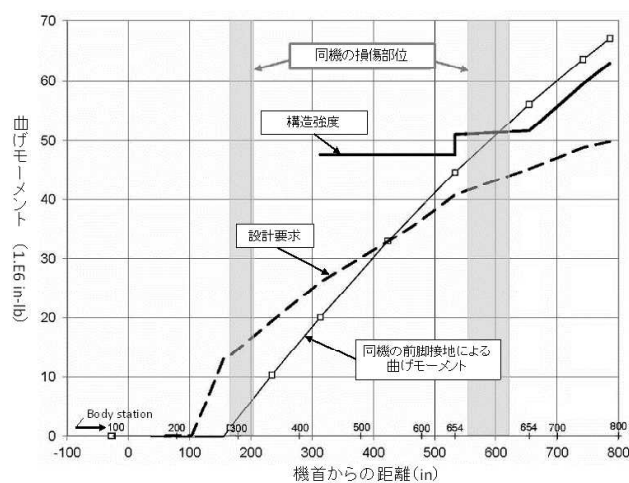
図2.8.3(4)-1 曲げモーメントの推定 (1回目の前脚接地)

(4) 前脚及び胴体への荷重

胴体の構造強度の両方を上回る曲げモーメントを受けたことを示している。前方胴体の損傷は、1回目又は2回目の強い前脚接地のどちらか又は両方で発生した可能性がある。(図2.8.3(4)-1及び図2.8.3(4)-2 参照)

約150,000lbの荷重が前脚に働いたと推定すれば、損傷部位において設計要求及び前方胴体の構造強度の両方を上回る曲げモーメントを受けたことになり（図2.8.3(4)-1及び図2.8.3(4)-2 参照）、胴体前方上部の損傷は、1回目又は2回目の強い前脚接地のどちらか又は両方で発生したものと考えられる。

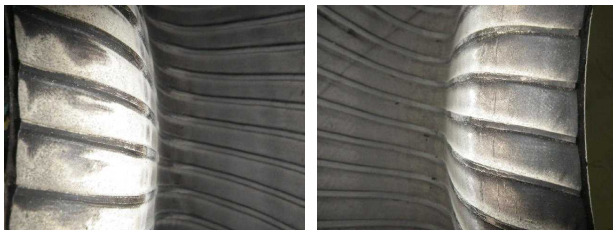
写真2.8.4-1 主脚用タイヤ内部

前脚のタイヤ内側にはタイヤ内面同士の接触痕及びしわが全周に確認され、タイヤ内面同士が接触した状態のまま、最低1回転以上走行したものと推察された。(写真2.8.4-1、写真2.8.4-2 参照)

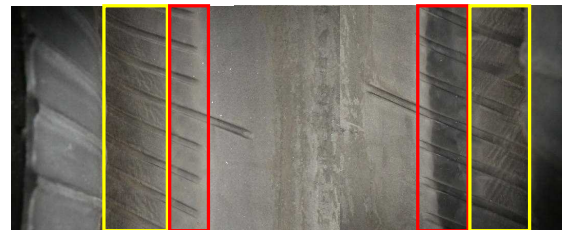
写真2.8.4-2 前脚用タイヤ内部
(赤枠が接触痕、黄枠がしわを示す)

タイヤ製造者は、前脚のタイヤが規定内圧(165psi)のとき、タイヤ内面同士の接触が発生する荷重は、規定荷重(24,100lb)の約3倍(72,300lb)以上と推定されるとしている。

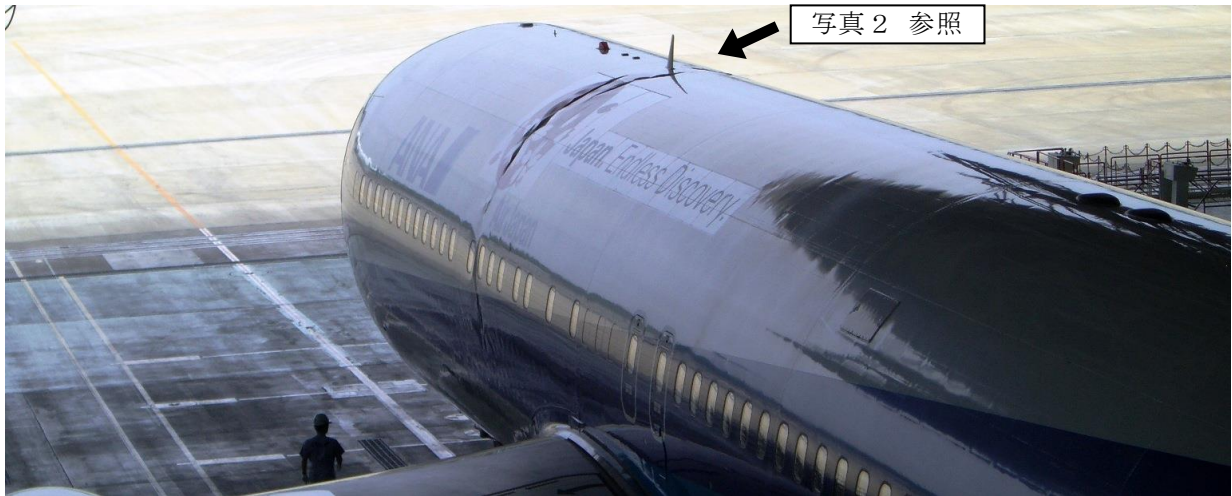
写真1 事故機

胴体前方上部に、破断、変形及びゆがみ（STA^{*9}654+22～654+66）が認められた。また、前脚格納部付近（STA276～303）に微小なゆがみが認められた。

（写真 1 事故機、写真 2 外板及び構造部材の破断及び変形 参照）

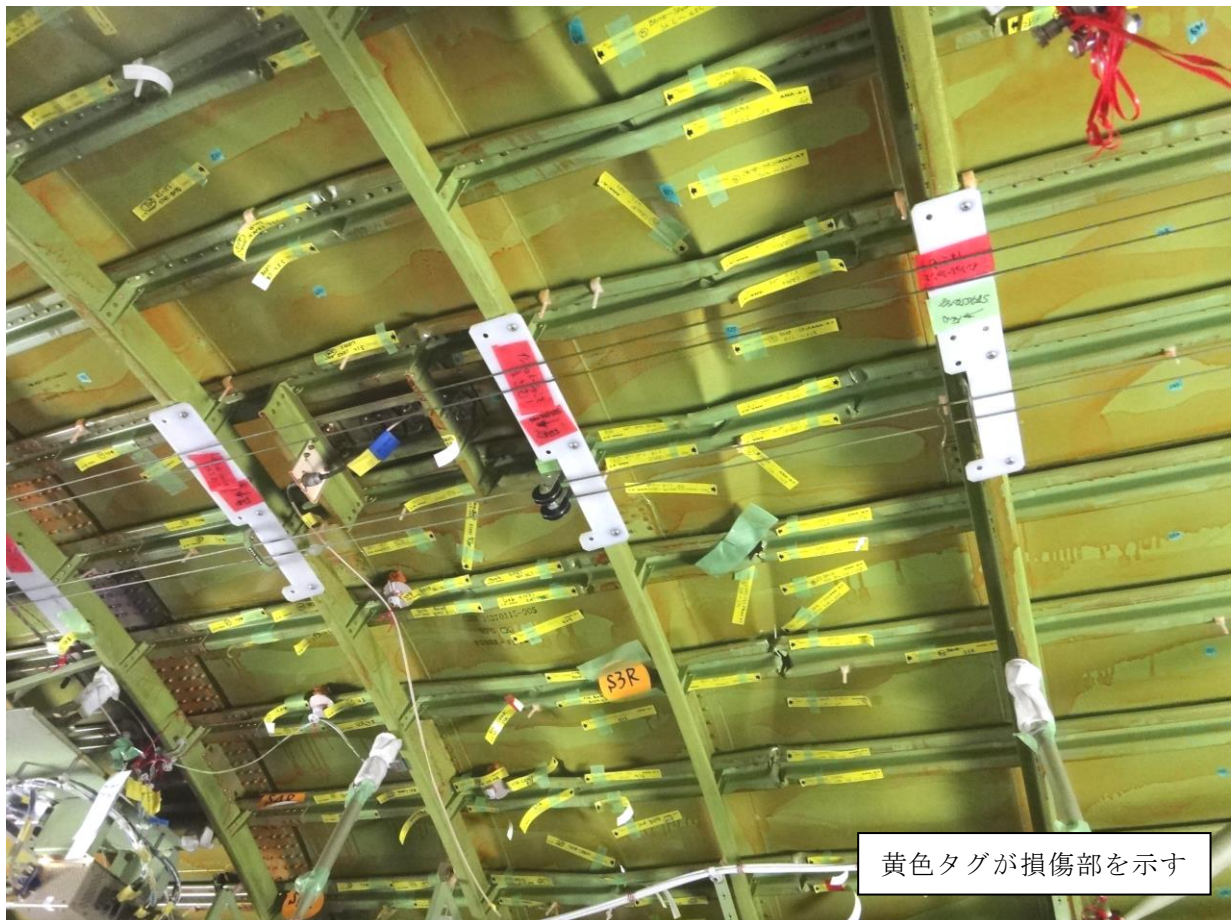
写真2 外板及び構造部材の破断及び変形

胴体のフレーム 1 本（STA654+44）及びストリンガー 3 6 本（STA654～654+110）に亀裂及び変形が認められた。

機体調査で見つかった胴体上部の外板損傷部の破面を簡易解析したところ、疲労破壊が疑われたため、NIMSへ詳細な解析を依頼した。その結果、破面には疲労破壊の痕跡は認められず、過負荷による延性破壊により破断したものと推定された。

胴体前方上部の損傷は、1回目又は2回目の強い前脚接地のどちらか又は両方で発生したものと考えられる。（3.5）

※写真2は、写真1の矢印部を機体内側から撮影した。
