AA2016-7

航空事故調査報告書

ホフマン式H-36デモナ型（動力滑空機、複座） JA2528
着陸時の滑走路逸脱による機体損壊

平成28年8月25日

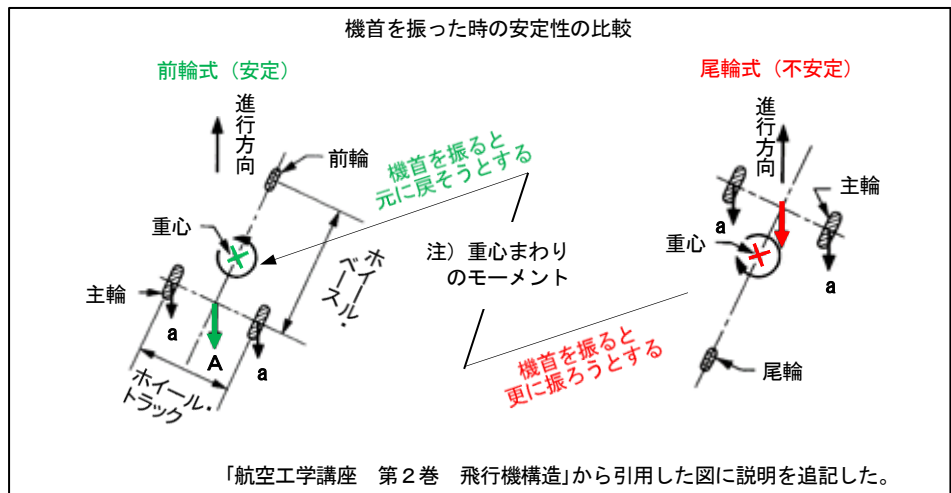
地上滑走中、急に機首を振ったとき、タイヤと地面との接地点に慣性力と反対方向の a の力が働く。これは、飛行機の中心線上に合力 A が作用したことと同等である。

前輪式では、重心が主脚の前方にあるため、合力 A により機首を元へ戻そうとする重心まわりのモーメントが発生し、力学的に安定である。

一方、尾輪式着陸装置では、重心が主脚の後方にあるため、合力 A により機首を更に大きく振ろうとするモーメントが重心まわりに発生し、力学的には不安定である。

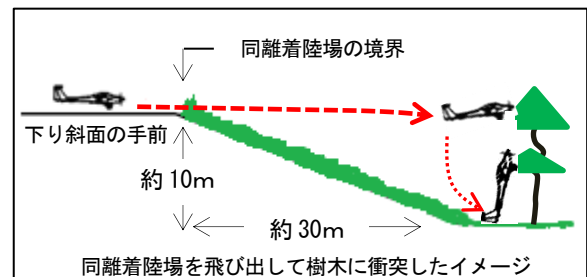
(2) 機体の損壊

同離着陸場と高さと同じである樹木上部の折損、機体の主翼前縁部及びプロペラスピナーの損壊状況から、同機は滑走路を逸脱した後も停止することなく走行を続け、同離着陸場をほぼ水平に飛び出し、同機の機首及び主翼前縁から樹木上部に衝突したものと推定される。
