# 航空事故調査報告書

ウルトラライト・エアクラフト式チャレンジャーII-R447L型（超軽  
量動力機、複座） JR1747

木への接触による墜落

所 属 個人  
型 式 ウルトラライト・エアクラフト式チャレンジャーⅡ-R447L型（超軽量動力機、複座）  
識別記号 JR1747  
事故種類 木への接触による墜落  
発生日時 平成28年3月23日 15時40分ごろ  
発生場所 栃木県宇都宮市柳田町

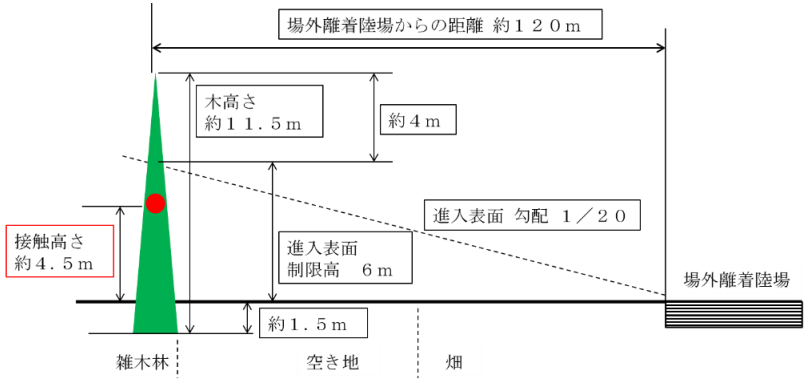
<p>図2 進入表面と雑木林</p>

<p>き続き視認することができること。</p>
<p>2.7 航空法の許可</p>	<p>(1) 航空法第11条第1項ただし書（試験飛行等）の許可は取得されていたが、同乗者の内容は申請に含まれていなかった。</p> <p>(2) 航空法第28条第3項（業務範囲外行為）の許可は取得されていたが、同乗者の内容は申請に含まれていなかった。</p> <p>(3) 航空法第79条ただし書（空港等以外の場所における離着陸）の許可は取得されていたが、同許可の基準である進入表面（勾配20分の1以下）を越える高さの木が多く存在していた。</p> <p>上記の許可に伴う申請は、同クラブが行うこととなっていた。</p>

<p>写真3 墜落現場（场外離着陸場から進入方向を望む）</p>
<p>2.8 その他必要な事項</p>	<p>(1) 航空機に関する情報 操縦系統及びエンジン系統を含め機体の不具合は認められなかった。</p> <p>(2) 進入表面を越える木の存在 進入経路には、進入表面を越える高さの木が多く存在しており、操縦者はこれらの高い木を避けるような経路をふだんから進入経路として飛行していた。なお、同クラブは、同許可の申請前に、これらの木が進入表面を越えていないことを十分確認していなかった。</p> <p>(3) 同クラブの規定 操縦者が所属する同クラブが定める運航管理規則には、以下の内容が規定されている。（抜粋）</p> <ul style="list-style-type: none"> <li>・運航管理者の指名：運航<sup>ごと</sup>日毎、クラブ員の中から1名を指名する。</li> <li>・ピスト（场外及びその周辺の飛行状況について運航中の機体と情報交換し、场外を安全円滑に運用するための施設）の設置：管理者</li> </ul>
