# 航空事故調査報告書

マックスエアー式ドリフターXP-R503 Vert L型（超軽量動力機、舵面操縦型、複座） JR0552

不時着時の機体損傷

所 属 個人  
型 式 マックスエアー式ドリフターXP-R503 Vert L型（超軽量動力機、舵面操縦型、複座）  
識別記号 JR0552  
事故種類 不時着時の機体損傷  
発生日時 平成27年5月23日 13時15分ごろ  
発生場所 千葉県柏市 利根川河川敷

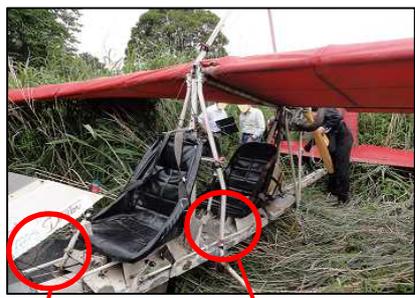
胴体フレームの屈曲
