航空事故調査報告書

ムーニー式M20C型 JA3788

着陸復行時の墜落

所 属 個人
型 式 ムーニー式M20C型
登録記号 JA3788
事故種類 着陸復行時の墜落
発生日時 平成28年3月26日 16時18分ごろ
発生場所 大阪府 八尾空港

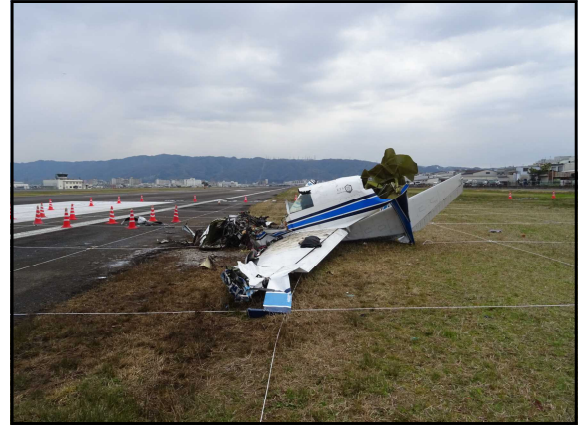
写真1 同機

大 破

胴 体 破損、一部焼損

主 翼 損傷

エンジン 胴体から脱落

プロペラ エンジンから脱落、
シャフト破断、2枚の
ブレード全て損傷

着陸装置 前脚損傷、左主脚のダウンロック機構損傷

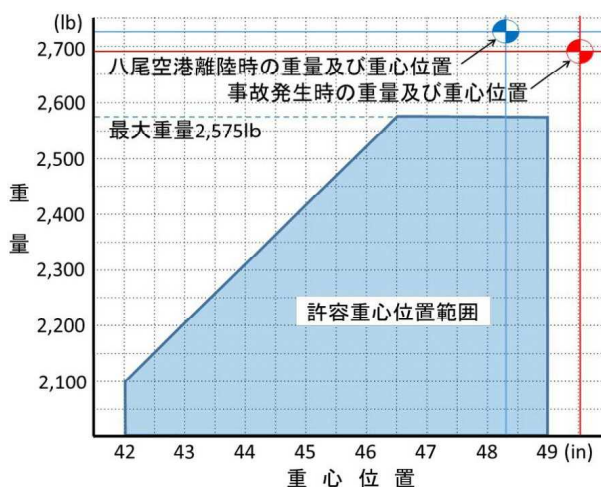
図3 重量及び重心位置

本事故発生時の同機の重量及び重心位置を推算したところ、図3のとおり、重量は2,691lbと最大重量(2,575lb)を116lb超過した。重心位置は基準点(ノーズギアサポートボルトの中心線)の後方49.53inとなり、最大重量に対応する後方限界(49.00in)の0.53in後方にあった。

なお、八尾空港離陸時は、重量が2,726lbと最大重量を151lb超過していた。神戸空港離陸時は、重量が2,708lbと最大重量を133lb超過し重心位置は最大重量に対応する後方限界の0.52in後方にあった。(2.10.1 参照)

重量超過があったこと、及び重心位置が最大重量に対応する後方限界よりも後方であったことは、2.11.6.2(2)に記述したとおり、操縦性及び安定性等に影響し、本事故においては、接地後のバウンド、復行時の異常な機首上げ姿勢、低速飛行時の安定性の低下、失速及びスピンの発生に関与した可能性が考えられる。

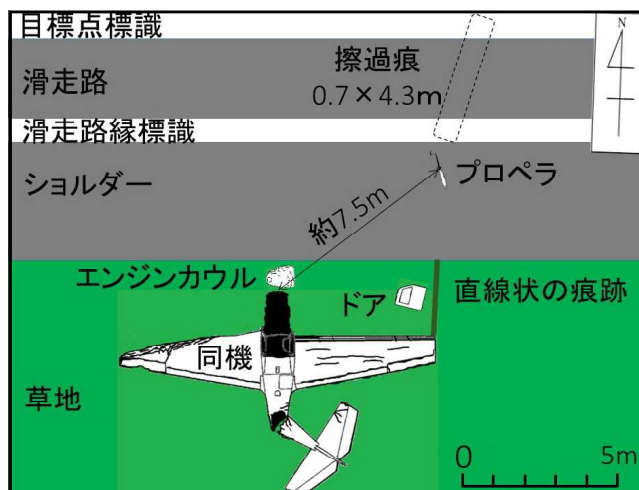
図4 事故現場の状況

事故現場は、八尾空港のA滑走路と誘導路A3との交点の滑走路南側ショルダー付近である。同機は、機首を北に向け、先端が舗装面との境界から約1 m南側に離れていた。前脚が胴体から脱落したエンジン後方に潜り込み、機首の下面が草地に接し、左主脚はダウンロック機構が損傷して折れ曲がり、右主脚は展開しており、左に傾いていた。変形したエンジンカウルは、脱落してエンジンの前方にあった。

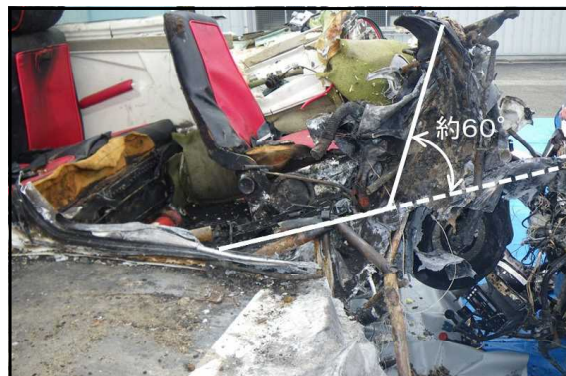
写真2 操縦席床面の屈曲状況

胴体は、翼の後方約70～170cmの外板が右側を残して破断し、後部が右側に折れ曲がり、右側の外板が蛇腹状に屈曲していた。操縦席の床面は、足元から上方に約60°屈曲していた。客室の右側部分及び右主翼付け根の前面部分が火災により損傷し、特に右操縦席の焼損が激しかった（写真2 参照）。

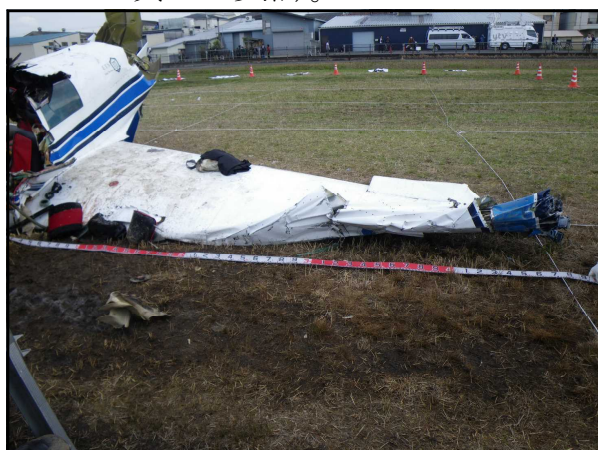
写真3 左主翼

左主翼は、付け根の外側約180cmから翼端にかけて前方下からの衝撃で外板が蛇腹状に屈曲するとともに上方へめくれ上がり、翼端の外板とともに左舷灯が破損していた。右主翼は、前縁が付け根から翼端まで前方からの衝撃により蛇腹状に屈曲し、翼端の外板とともに右舷灯が破損していた。外板の継ぎ目には土が翼端側から付け根に向かって潜り込んでいた（写真3、写真4 参照）。

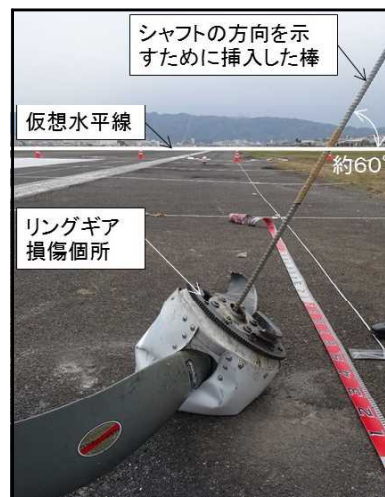
写真5 プロペラ

プロペラは、シャフトが破断し、2枚のブレードは不規則に後方に屈曲していた。スピナーの地面との衝突で平らに変形した面を地面に接するように置いたところ、シャフトと地面の角度は約 60° であった。エンジン前方右下にあるオルタネーターによりリングギアが損傷していた。その損傷位置とオルタネーターの位置関係から、同機が地面に衝突した時の姿勢は、ピッチ角約 -120° 、ロール角約 30° となった（写真5 参照）。

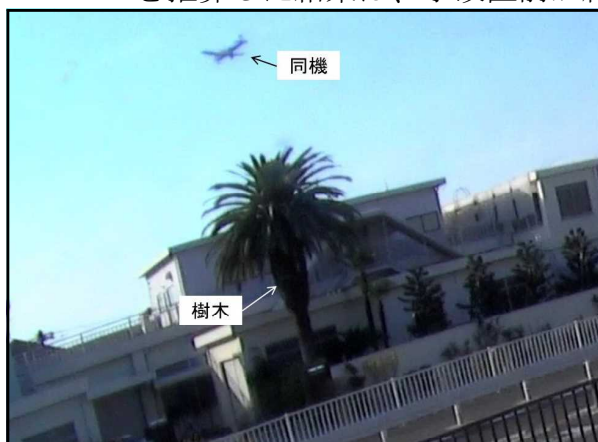
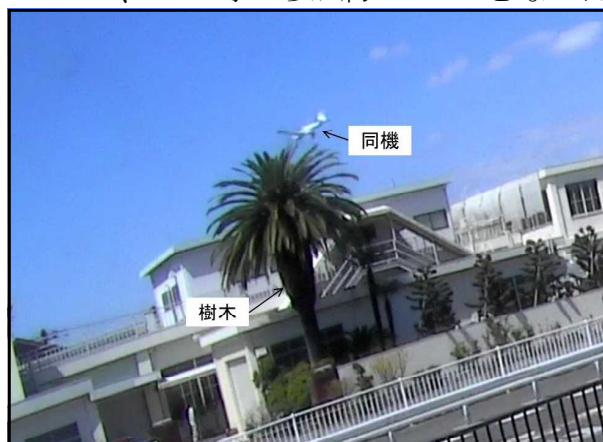
の事故直前及び事故当日12時ごろの映像（写真6及び写真7）から、同機が最終進入経路上を目標点標識に向かって進入したと仮定した場合の進入角を推算した結果は、事故直前が約 5.3° 、12時ごろが約 3.6° となった。

2.10.2(1)及び2.11.8に記述したとおり、同機が滑走路27の最終進入経路上を目標点標識に向かって進入した場合、同機の最終進入は、約 5.3° と八尾空港滑走路27のPAPIの公称進入角 4.5° より 0.8° 深く、PAPIの白灯4個が見えるような深い進入角であった可能性が考えられる。

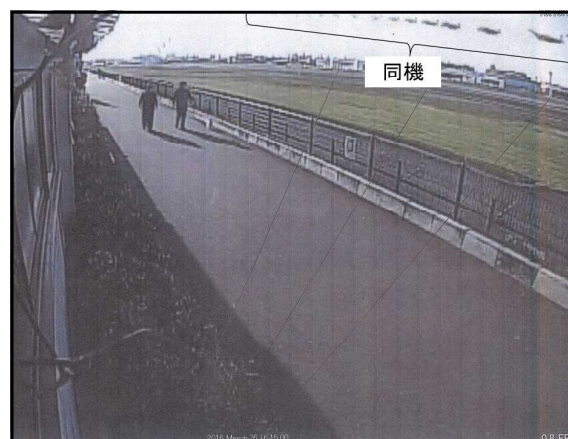
写真8 復行開始直後の同機（連続写真）

復行開始直後の同機をA滑走路の南側から撮影していたカメラBの映像（写真8）から、同機が滑走路中心線上を飛行していたと仮定した場合、同機の飛行距離とそれに係る時間を基に同機の復行開始直後の速度を推算した結果は、対地速度約58ktとなった。

2.1.3(1)に記述したことから、八尾空港への着陸を試みた同機は、一旦接地後、バウンドしたものと考えられる。同機は、車輪が浮いた後、機体が少し下がり、次に再浮揚するような姿勢となって、管制塔の正面で復行を通報し、その後、エンジン出力が加えられたものと考えられる。2.10.2(2)に記述したとおり、復行開始直後の同機の速度は、対地速度約58ktであったものと考えられ、2.6に記述した風の情報から対気速度は約65ktであったものと考えられる。

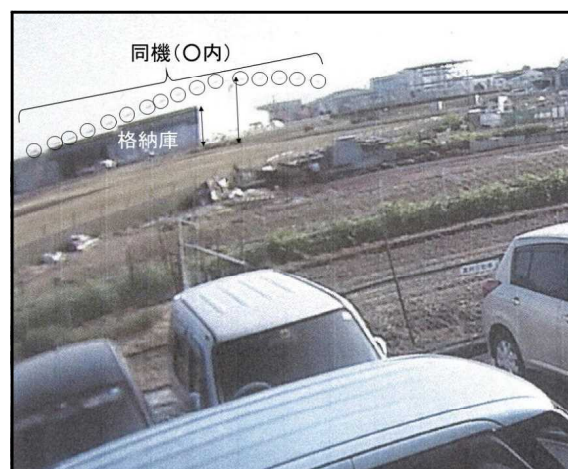
写真9 墜落前の同機（連続写真）

墜落直前の同機を北側から撮影していたカメラCの映像（写真9）から、同機が墜落する前の最も高い高度を推算した結果は、対地高度約38mとなった。

2.1.3(1)～(4)に記述したことから、同機は、徐々に機首を上げ始めたが、その上がりが止まらず、異常な機首上げ姿勢となり、速度は低下したものと推定される。その後、姿勢は水平に戻ったが、沈下し始め、急に左回転して墜落したものと推定される。2.10.2(3)に記述したとおり、同機が墜落する前の最も高い高度は、対地高度約38mであったものと考えられる。

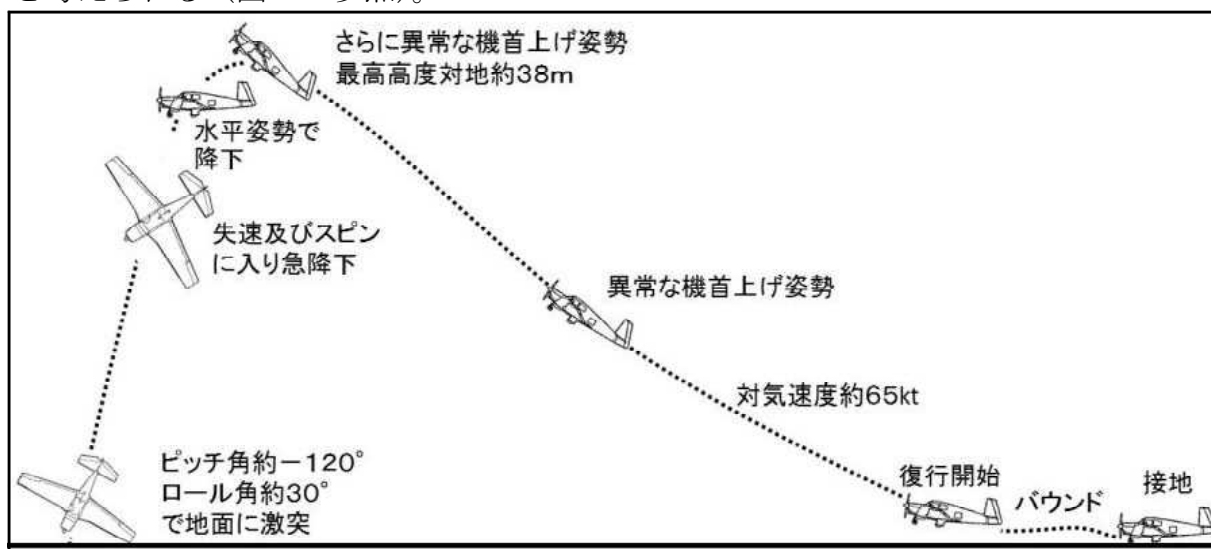
図5 墜落の状況（概念図）

2.7.1及び2.7.2に記述したことから、同機が地面に衝突したときの状況は、左にロール（前後軸周りの回転）しながら最初に左翼の先端が滑走路に衝突し、次にピッチ（左右軸周りの回転）角約 -120° 、ロール角約 30° の姿勢でスピナーがショルダーに衝突してプロペラのシャフトが破断し、次にエンジン部分が下から上に押し上げられて右主翼前縁全体が草地に衝突したものと推定される。2.1.3(2)に記述したとおり、墜落後に2回の衝撃音が発生したことから、上記のように地面に衝突した後、反動で機体が弾み、再度機体全体が草地に衝突して2.7.1の機体の状態となったものと考えられる（図5 参照）。
