AA2017-3

航空事故調査報告書

I 本田航空株式会社所属
セスナ式172S型 JA31HA
着陸時の機体損傷

平成29年5月25日

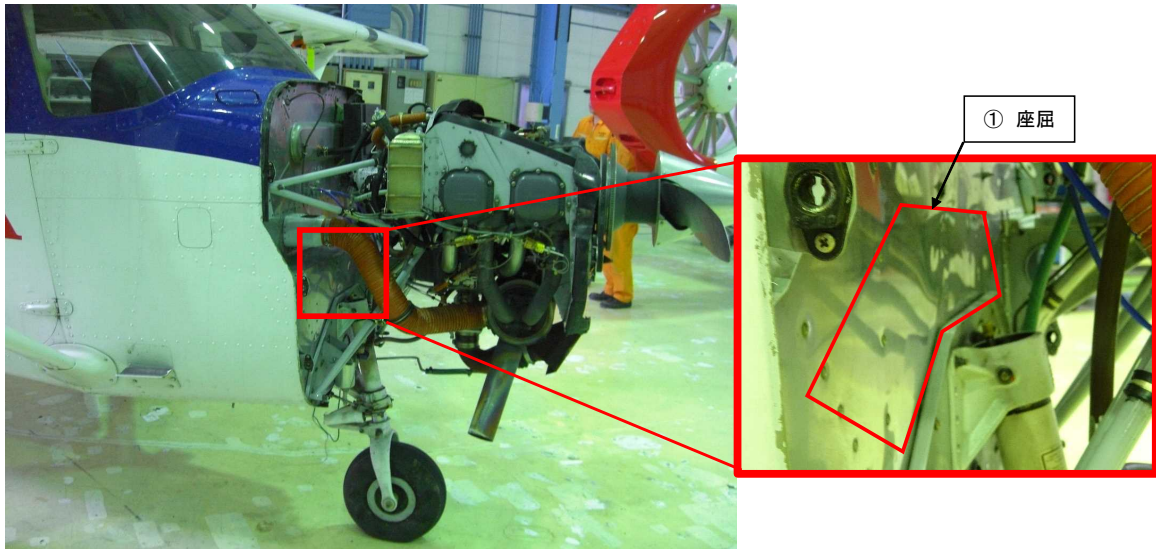
写真1 機体の損傷状況（その1）

- (1) 機首部（前脚取付部付近のエンジン後方防火壁）：座屈（写真1-①）
- (2) 機体尾部（下部外板）：摩耗（写真2-②）
- (3) 機体尾部（方向舵底部）：擦過痕（写真2-③）
- (4) タイダウンリング：脱落（写真2-④）
- (5) 垂直安定板（左右下部外板）：座屈（写真2-⑤）
- (6) 水平安定板（左右ヒンジ部）：座屈（写真2-⑥）

2.1(1)の記述から、事故発生まで同機に異常はなかったものと考えられる。2.3.2(1)に記述した機首部（前脚取付部付近のエンジン防火壁）の損傷は、前脚部分に上方への過荷重を受けたことにより発生したものと推定される。2.3.2(2)に記述した機体尾部の損傷は、尾部下面が滑走路と接触したことによる擦れ及び上方への荷重を受けたことにより発生したものと推定される。

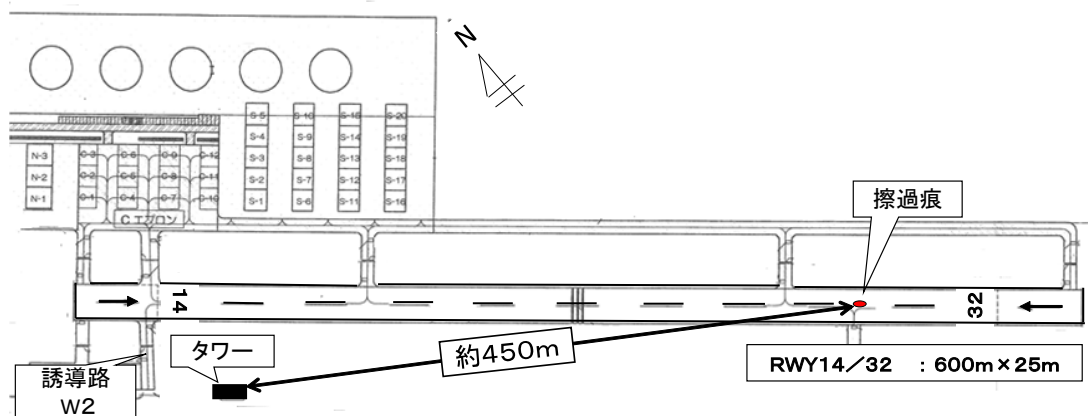
図1 同飛行場平面図

タワーは滑走路南側の誘導路W2寄りの所にあり、滑走路14から進入する航空機の進入状況の視認は容易であるが、滑走路32から進入する航空機については、タワーから今回の事故に関する擦過痕があった地点まで約450mあり、接地点はそれよりも更に遠かったため、肉眼では進入角度、飛行姿勢、接地姿勢、沈下率等の詳細な進入状況は把握しにくい状況であった。

同社においては、2.9に記述したように、監督者の位置及び監督要領について規定しているが、2.7.1に記述したように、滑走路32へ進入する場合には、タワーからの距離が遠く、肉眼では進入する航空機の進入角度、飛行姿勢、接地姿勢、沈下率等が把握しにくい状況であり、訓練生に対して必要な指示を遅滞なく行うには監督者のモニター及び指示方法が不十分であったものと考えられる。このことが教官Aによる訓練生への復行指示の遅れに関与した可能性が考えられる。また、2.1(2)に記述したように、教官は復行を意図して「パワー、パワー、パワー」という用語を使用した。緊急時に復行を指示する場合には、明確に「ゴーアラウンド」の用語を使用し、瞬時の意思疎通に努める必要がある。

- (1) ゴーアラウンドポリシーの意識醸成及び規定化
 - ・ ゴーアラウンドポリシーに関する訓練生の理解度確認用のチェックリストの新規作成及び実践
- (2) 単独飛行時の監督要領（訓練基準）の改訂
 - ・ ゴーアラウンドポリシーの理解度チェックの実施を明記
 - ・ 着陸復行の指示に「ゴーアラウンド」という用語の使用を明記
 - ・ 滑走路32監視用双眼鏡の新規設置及び当該双眼鏡の使用について規定
 - ・ 初度単独審査担当教官の飛行経験の追加（当該型式で1,000時間以上）
 - ・ 単独飛行許可条件チェックリストの規定化
- (3) 教官任用訓練・審査規則の改訂
教官定期訓練に「社内で発生した過去インシデント事例の概要及び教訓」「最近の事故、インシデント事例及び規則等の改正点」を追加
- (4) 進入角把握用教材の充実

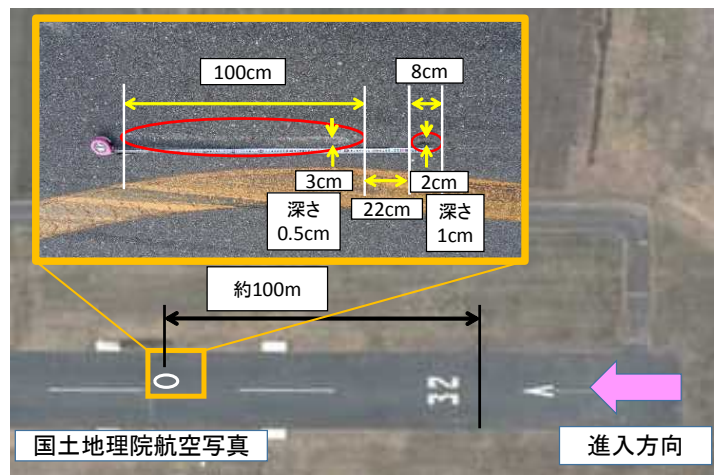
写真3 滑走路の擦過痕

滑走路32の進入端から約100m離れた滑走路中心線付近に、長さ8cm幅2cm、長さ100cm幅3cmの二つの擦過痕が残されていた。
