AA2017-5

航空事故調査報告書

ロビンソン式R22Beta型（回転翼航空機） JA7963

山の法面への衝突

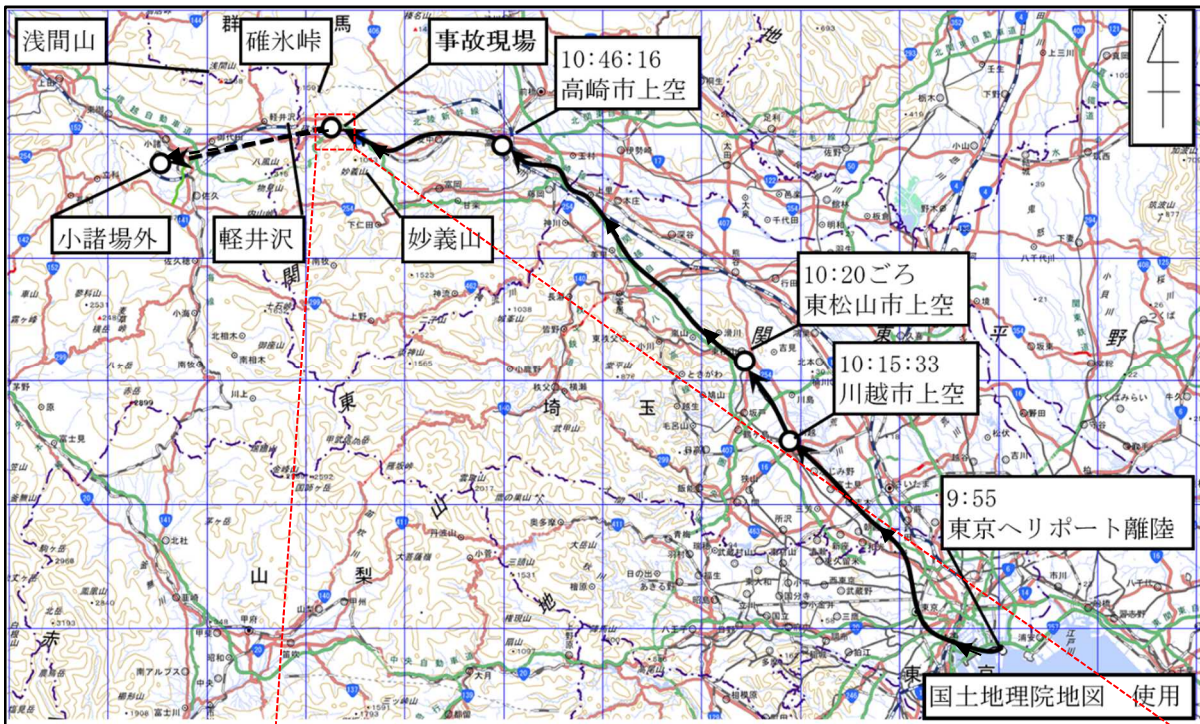
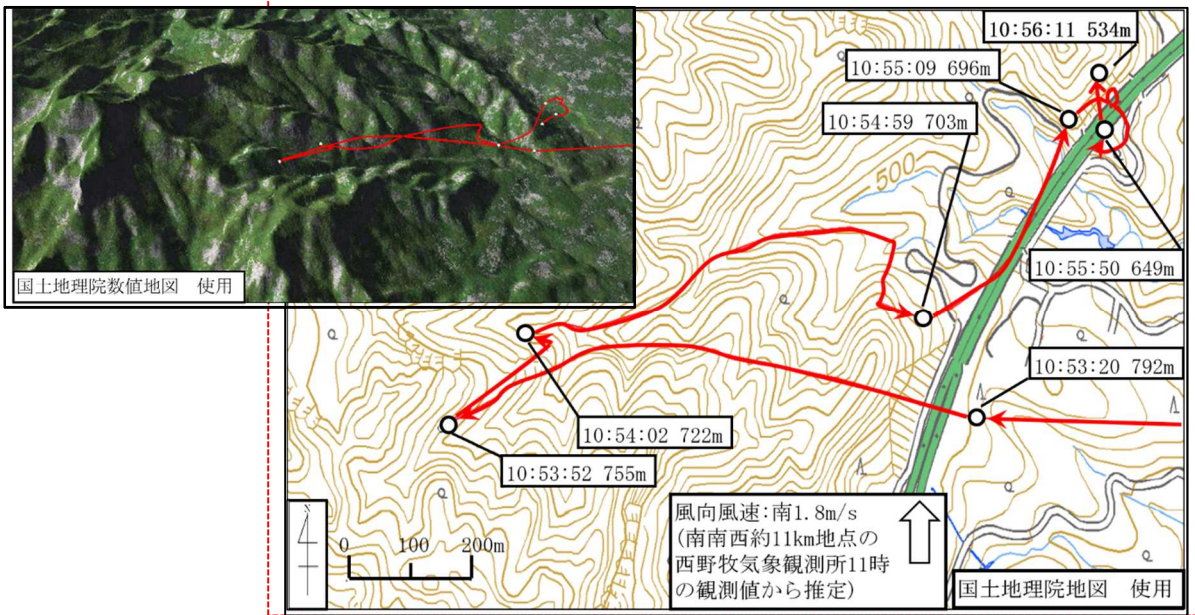
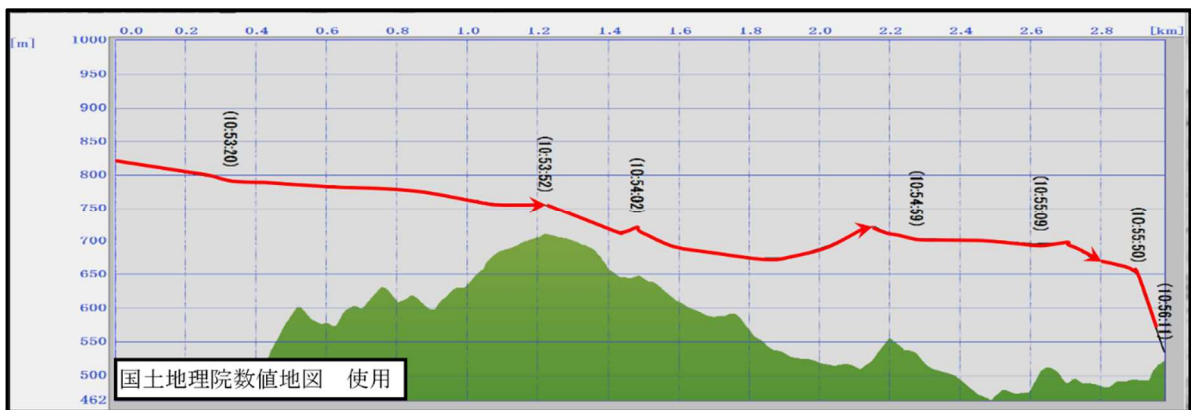
付図1 推定飛行経路

9時55分	東京ヘリポートを離陸
9時57分	フライトサービスとの交信を終了
10時20分ごろ	埼玉県東松山市付近上空を通過
10時53分20秒	事故現場から南南西約460mの地点から上信越自動車道（以下「高速道路」という。）上空を西側へ通過
10時53分52秒	事故現場から西北西約700m先にある山から事故現場方面に変針
10時55分ごろ	事故現場付近の高速道路上空を旋回
10時56分11秒	高速道路上空を南から北へ通過した後、事故現場付近でGPSの記録が終了

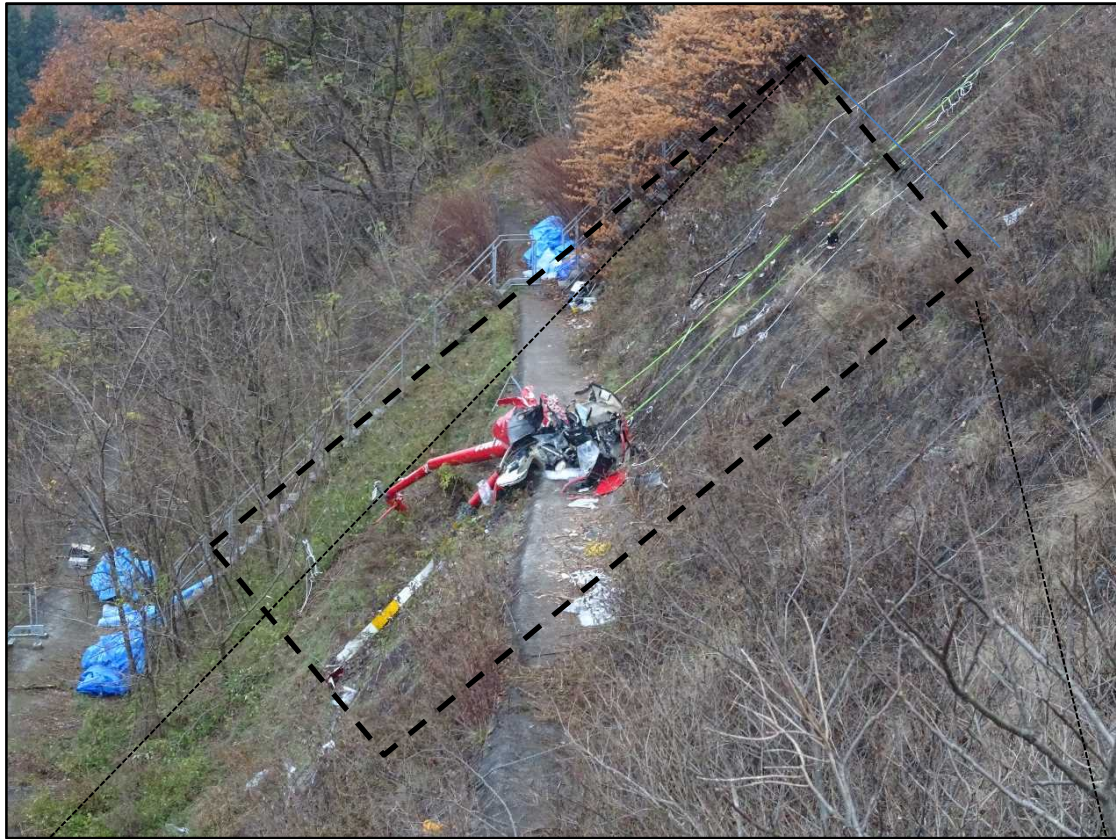
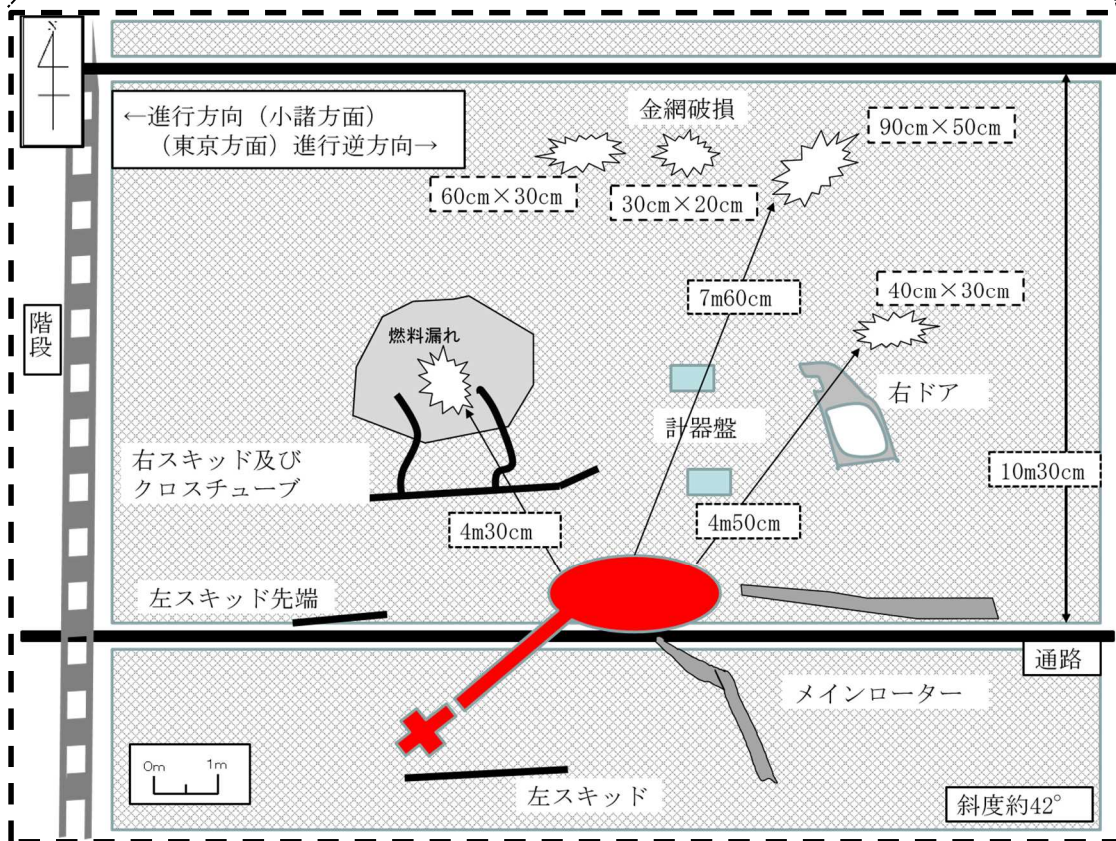
付図5 事故現場状況

本法面は、東日本高速道路株式会社が所有する管理地であり、約45°の表面には、崩壊や地滑りなどの土砂災害防止用に^{ひしがた}菱形金網が設置され、その金網の下には大きな岩が点在している。また、上下約10mの間隔で、コンクリートの管理用通路（幅約1.1m）が設置されており、同機はその通路上に機首を東側に向けた状態で停止していた。なお、同機が停止していた場所から東側約60m先は崖であり、北側及び東側遠方は見通しの良い低い地形となっている。

同機が停止していた位置（標高約530m）の上方約7.6mに3か所、右上方約4.5mに1か所及び左上方約4.3mに1か所には金網の破損があり、また、左上方約4.3mの位置にある破損部付近には燃料が漏れた痕跡があった。

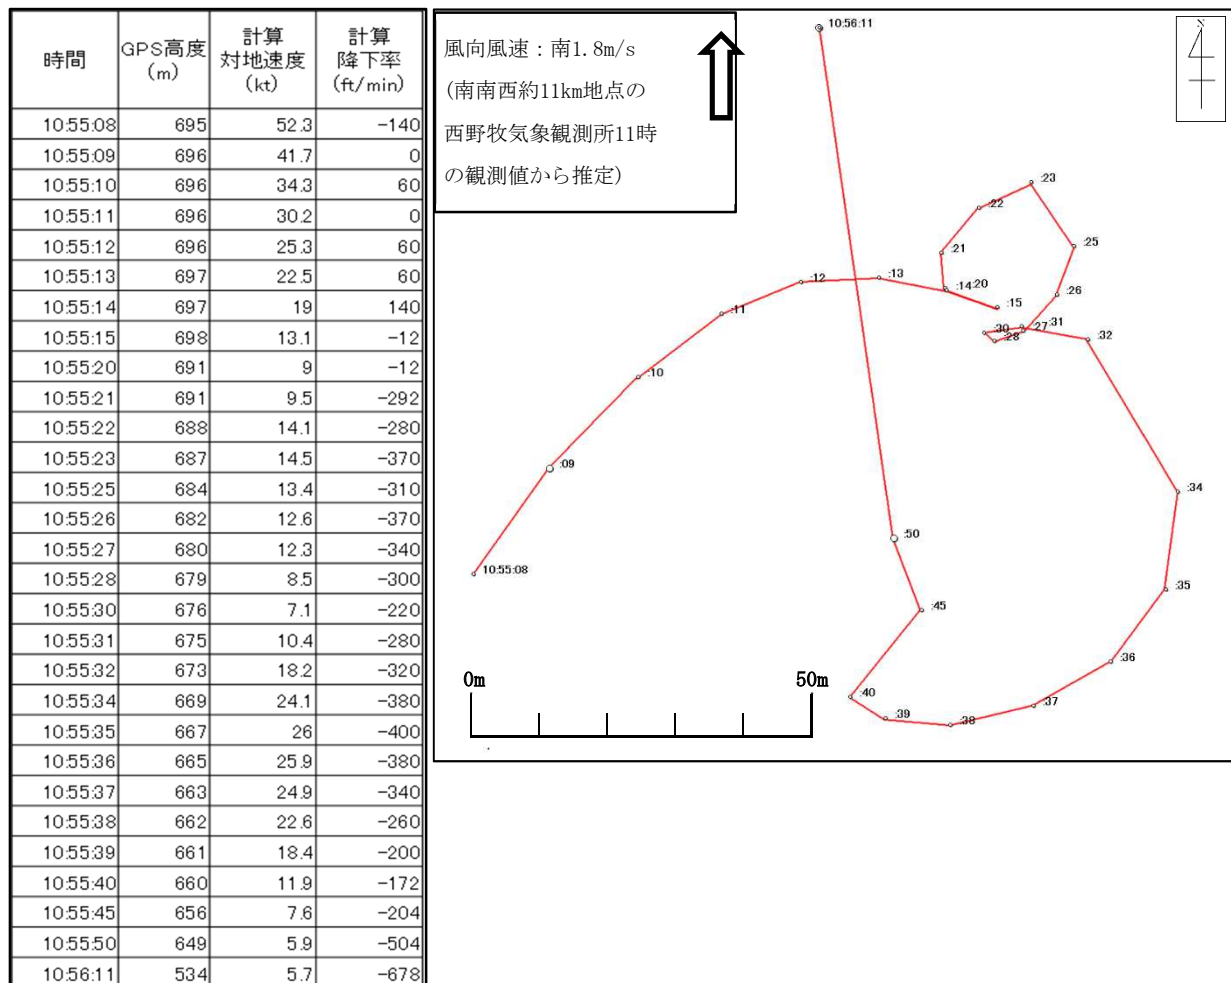
付図7 事故現場付近のGPSの記録

本GPSの記録は、携帯型であり、かつ、山岳地の飛行であったことなどから、精度の高いものではないと考えられるが、離陸から事故発生までの同機の経緯度及び高度を記録した唯一のものであることから、本GPSの記録を用いて対地速度及び降下率を算出し、事故現場付近の状況として表及び図にまとめた。

2.11.1に記述したように、同機は、10時53分ごろに事故現場の南南西側を通過し、その後、10時56分11秒にGPSの記録が終了している。本時間帯においては、2.6.2に記述した気温と露点の関係から霧が発生しやすい状況^{*2}にあり、また、2.6.4(1)の地上視程586m及び2.6.5(1)の雲の高さ約545mから、既に低い雲が存在し、視界が悪かったと考えられ、付図7のGPSの記録における飛行の高度から、同機は、雲に入り、又は、雲に近づきVMCが維持できない飛行となっていたことが考えられる。また、流山場外を出発する際、飛行の開始を判断する目安としていた標高2,568mの浅間山も視認できていなかったものと考えられる。なお、2.6.2に記述したように、付近の風の状態は微風であったことから、雲の流れは、ほぼなかった可能性が考えられる。

2.12.6に記述したとおり、同機の飛行規程には、VRSに陥らないため降下率300 ft/min未満になるまでは対気速度30 kt未満にしないことと規定されているが、付図7に記述したGPSの記録から推算した降下率及び同記録において推算した対地速度を2.6.2(1)に記述した事故現場から最も近い地域気象観測所である西野牧における風の観測値（風向 南、風速 1.8 m/s）から算出した前進対気速度は、10時55分50秒において504 ft/min及び2.4 kt、10時56分11秒において678 ft/min及び2.2 ktであったことから、この時間帯において同機は、VRSに陥っていた可能性が考えられる。しかしながら、2.1.2(3)及び(4)の口述並びに3.7に記述した衝突の状況から、VRSに陥ったとしても高速道路を南北に通過した時点までにはVRSから回復していたものと考えられる。

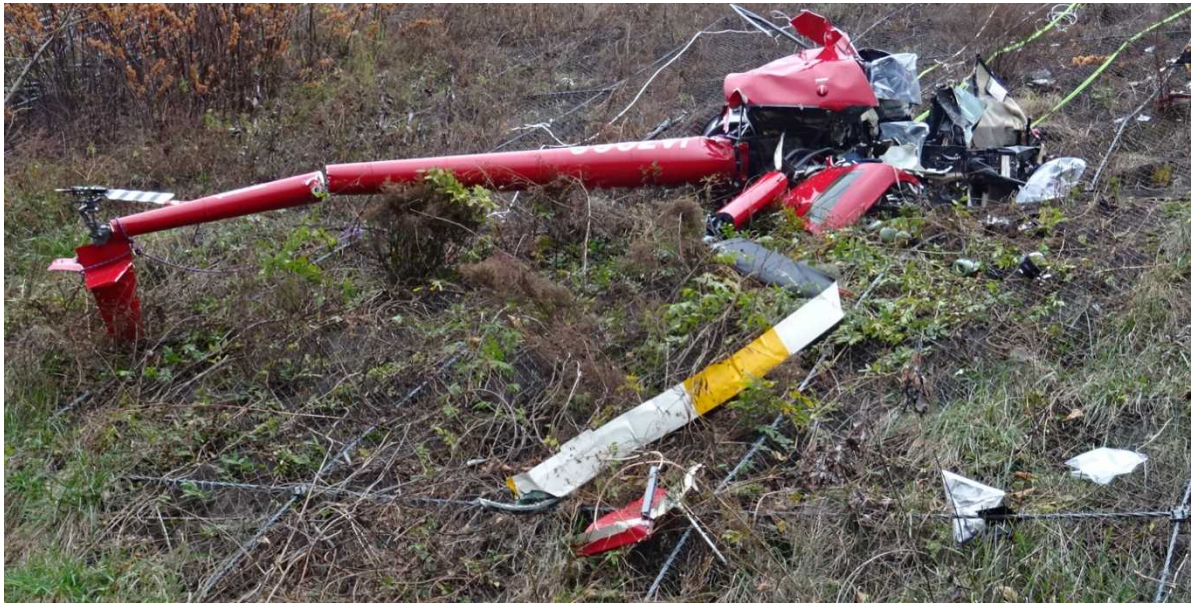
写真1 事故機

本事故の発生場所であり同機が停止していた場所は、群馬県安中市松井田町内の高速道路、碓氷軽井沢インターチェンジと松井田妙義インターチェンジ間における上り線の北側にある山の法面（北緯36度20分32秒、東経138度42分56秒）の標高約530mで、発生日時は、平成27年11月22日10時56分ごろであった。（付図1 推定飛行経路、写真1 事故機、写真2 事故現場付近 参照）

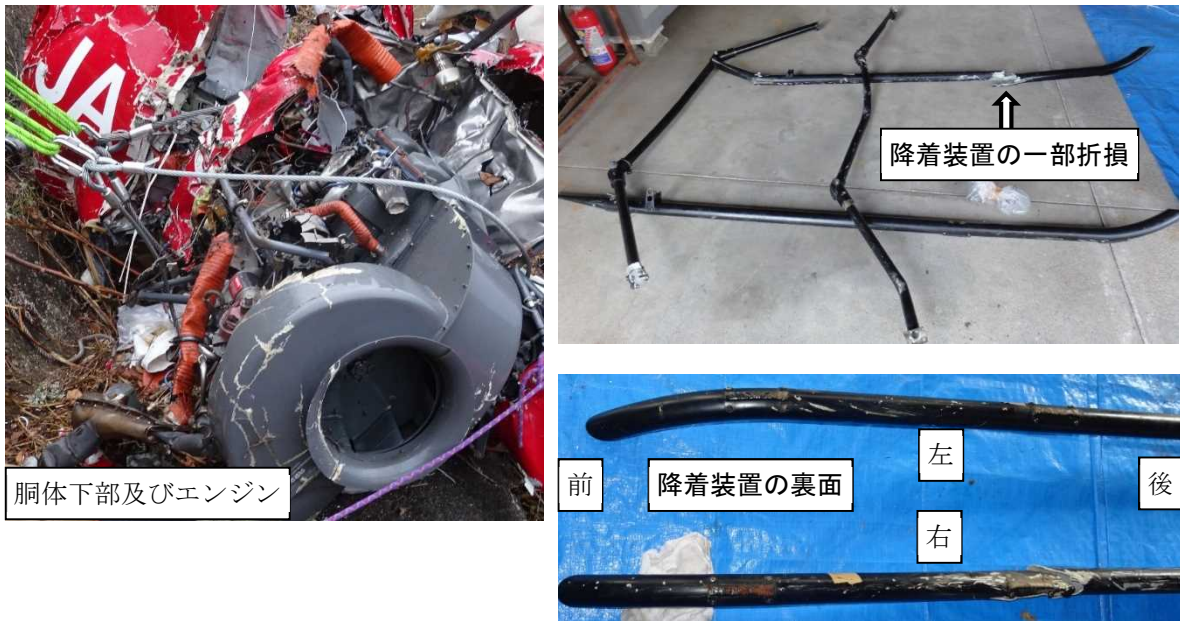
写真3 航空機の損壊状況

胴体	破壊、湾曲、破断
テール・コーン	折損
エンジン	破壊、破損
メイン・ローター	折損、湾曲
テール・ローター	折損、湾曲
降着装置	折損、湾曲
操縦系統	一部破断

全体が原形をとどめないほど大きく破壊されていた。

中間付近の接合部で折損していた。

クランクケースが機体前方側で割れて破壊していた。

2枚あるうちの一方のブレードは、中央部付近から下側（地面）方向に大きく湾曲していた。もう一方のブレードは根元から折損していた。

スキッドは左側前方クロスチューブ取付部付近で折損していた。地面に接触する面には、事故現場の土砂防止用菱形金網によるものと考えられる接触痕があった。右側には大きな損傷はなかった。

クロスチューブは機体後方に押されたように湾曲し、全体的に大きく曲がっていた。

2.1.2(3)及び(4)の口述では、同機が衝突する際、機首を下げ、衝突した場所の高度のまま高速道路を通過し、衝突したと述べている。2.8.2に記述したように、左側スキッドが前方クロスチューブ取付部付近で折損していたこと及びクロスチューブは機体後方に押されたように湾曲していたことから、高速道路を通過して一定の前進速度を保った状態で衝突したと考えられる。また、左前方から衝突したことにより、斜め方向の荷重を受けながら2.8.1に記述した高速道路脇の山の法面に衝突したと考えられ、その際には、法面に設置された金網の下にあった岩により、衝突時の衝撃力が大きくなった可能性が考えられる。

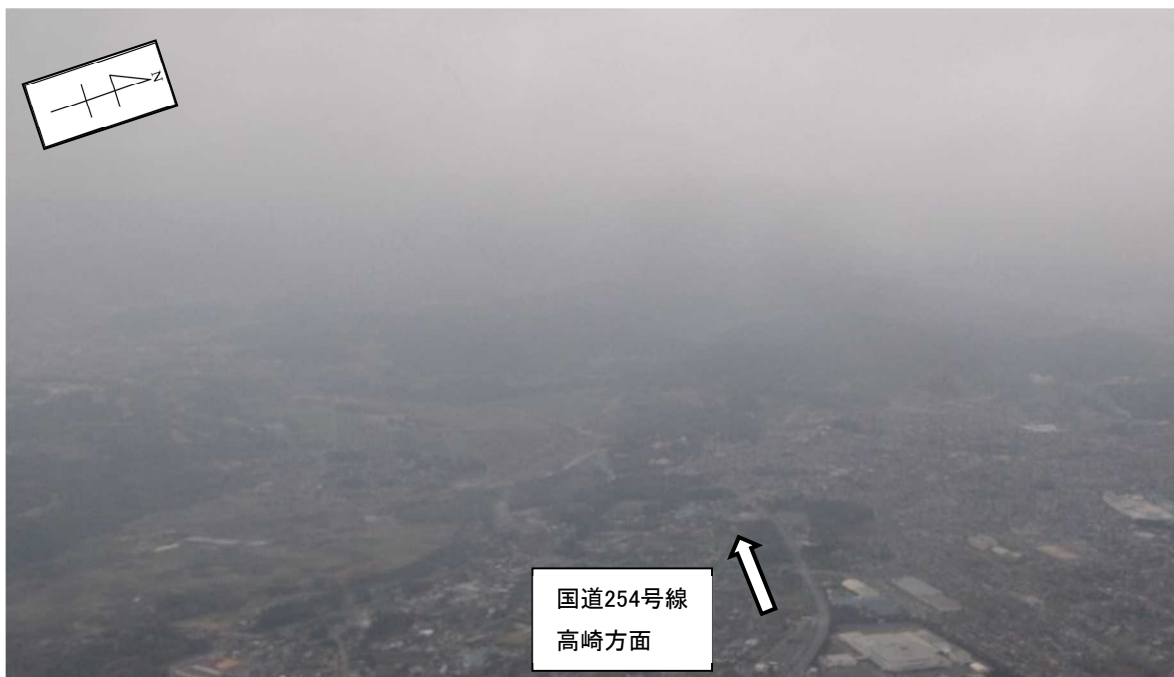
写真4 デジタルカメラの画像

同乗者のデジタルカメラには、10時20分ごろの飛行中に埼玉県東松山市上空で撮影された画像が保存されていた。その画像では、機体の上方及び前方方向（事故現場方向）は広く雲に覆われていた。

2.6.5(2)に記述したように、機内に残されていた同乗者のデジタルカメラには、経路上の埼玉県東松山市上空から進行方向が撮影された画像が保存されていたが、同機の上方及び前方には、層雲と考えられる雲が既に存在していた。この時の同機
