航空事故調査報告書

グラスフリューゲル式304CZ-17型（滑空機、単座） JA21BB
空中分解による墜落

所 属 個人
型 式 グラスフリューゲル式304CZ-17型（滑空機、単座）
登録記号 JA21BB
事故種類 空中分解による墜落
発生日時 平成28年5月5日 14時05分ごろ
発生場所 福島県田村郡三春町

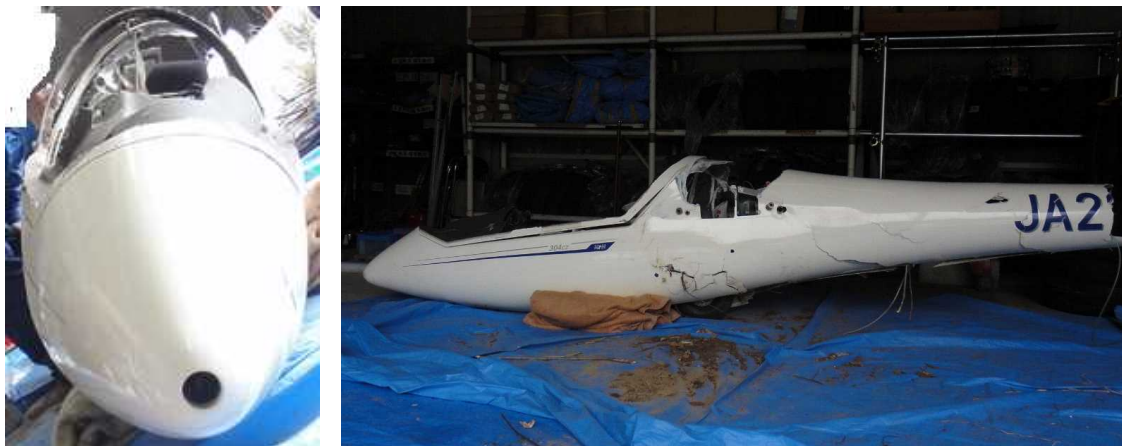
写真D 機首部及び前部胴体

機首部分：ほぼ無損傷

風 防：破損、破片が現場に飛散

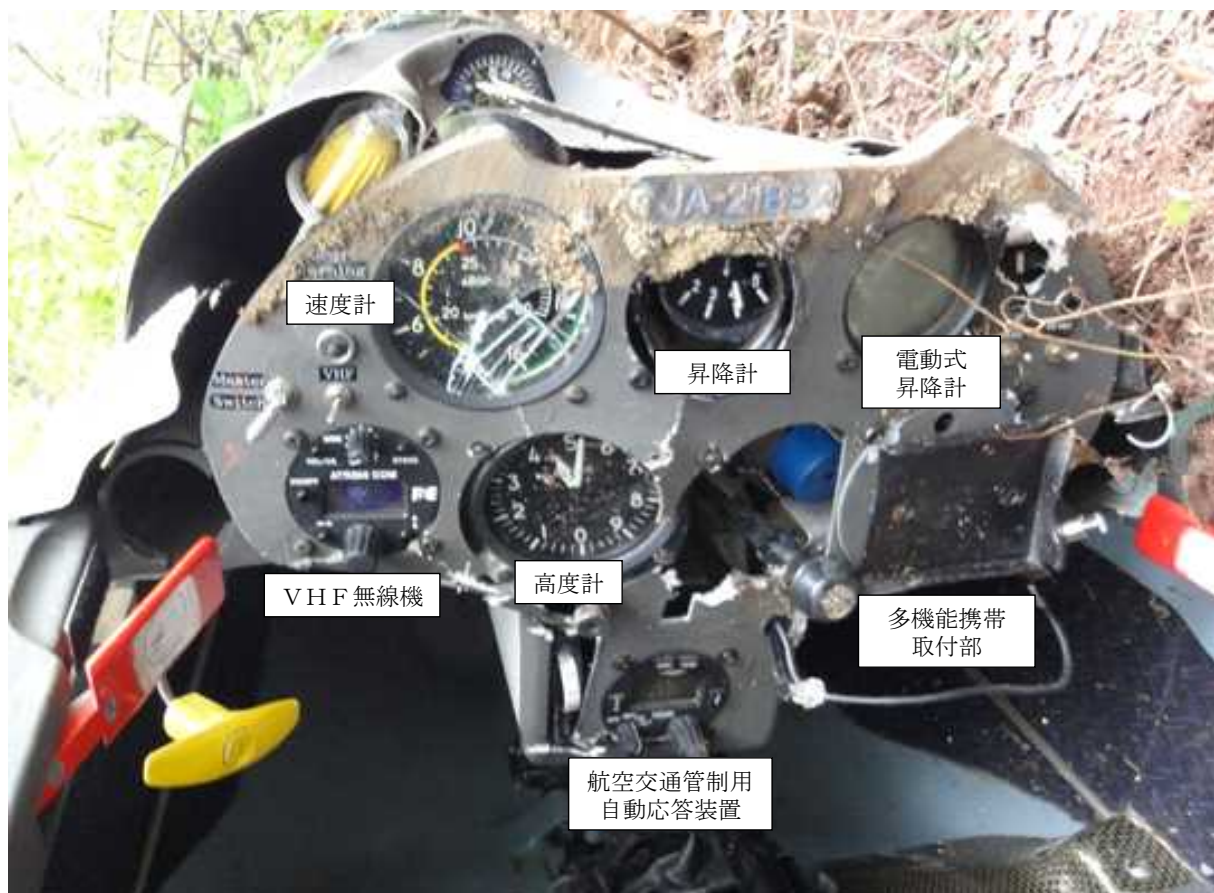
写真E 計器板

速度計：0km/h指示、高度計：4,500m指示、昇降計：毎秒4m降下指示、電動式昇降計（ft表示の高度計機能付き）：非表示、計器板：変形損傷

- ① 高度計内部の空盒と指針との接続部であるピボット部分が折損していた。
- ② ピボット部分の折損は、垂直方向に掛かった大きな加速度により発生したものと考えられる。
- ③ ピボット部分の折損により、指針が自由に動く状態となっていた。

2.10.1に記述したように、高度計は垂直方向の大きな加速度によって損傷したものと考えられる。

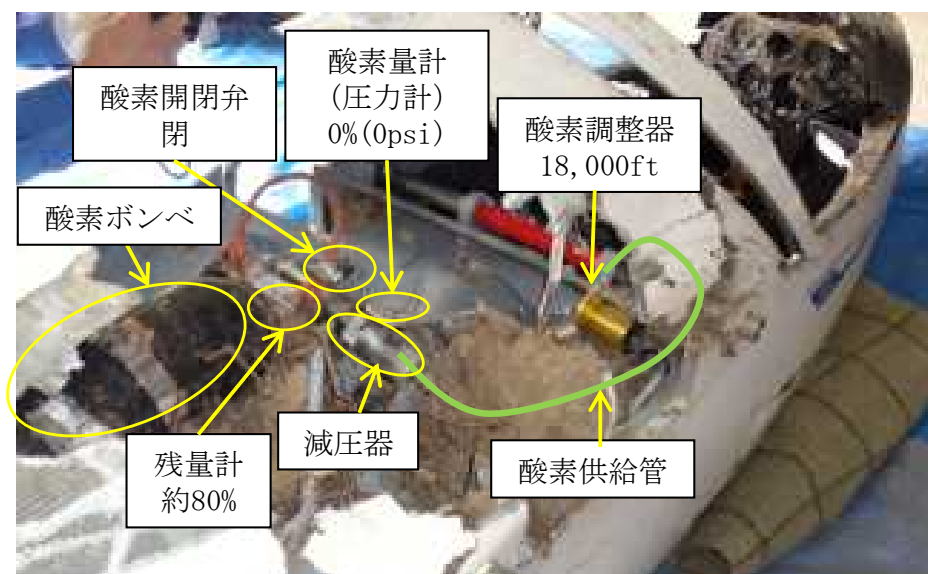
写真F 酸素供給装置

酸素開閉弁：閉位置、酸素ポンペ内の残量計：約80%（開閉弁を開け
ると酸素が噴出する状態）、系統内の酸素量計（圧力計）：0%（0
psi）、酸素調整機：第5段位置^{*1}、酸素供給管：酸素供給管は減圧器と
酸素調整器の間で脱落、鼻腔内の供給管は機長が装着状態、携帯用酸素
装置：未使用状態

*1 「第5段位置」は高度18,000ftを飛行する際に用いられ、酸素の供給量は毎分1.8リットルである。
なお、第6段位置は緊急用で、酸素は連続して供給される。

は8時間に及ぶ高高度の長距離飛行を計画していた。2.11.6に記述したように、操縦席後方にある酸素開閉弁の開閉は飛行中に行うことができないため、高高度飛行を行う場合、発航前に酸素開閉弁を開けて酸素供給装置の作動確認を行わなければならないが、事故現場では酸素開閉弁が閉の状態であった。このことから、機長は、発航前に酸素開閉弁を開けることを失念して酸素が供給されない状態で飛行を開始したことが考えられる。

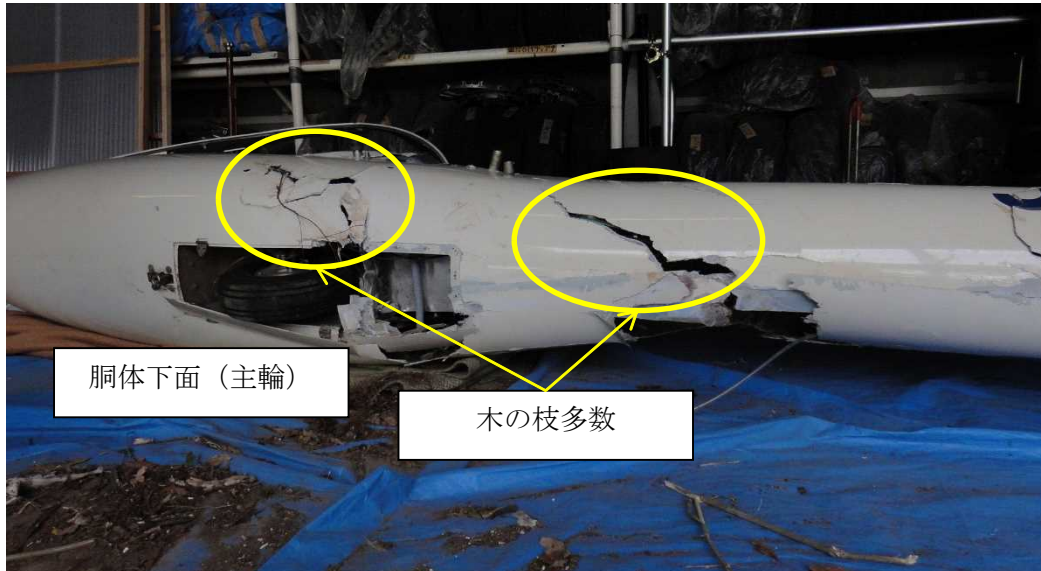
写真H 前部胴体下面

外板：亀裂、破断、小枝が残留

2.8.2(3)に記述したように、胴体下面の外板に亀裂及び破断があり、小枝が残留していた。また、脚格納室内には松の大枝が残留していた。

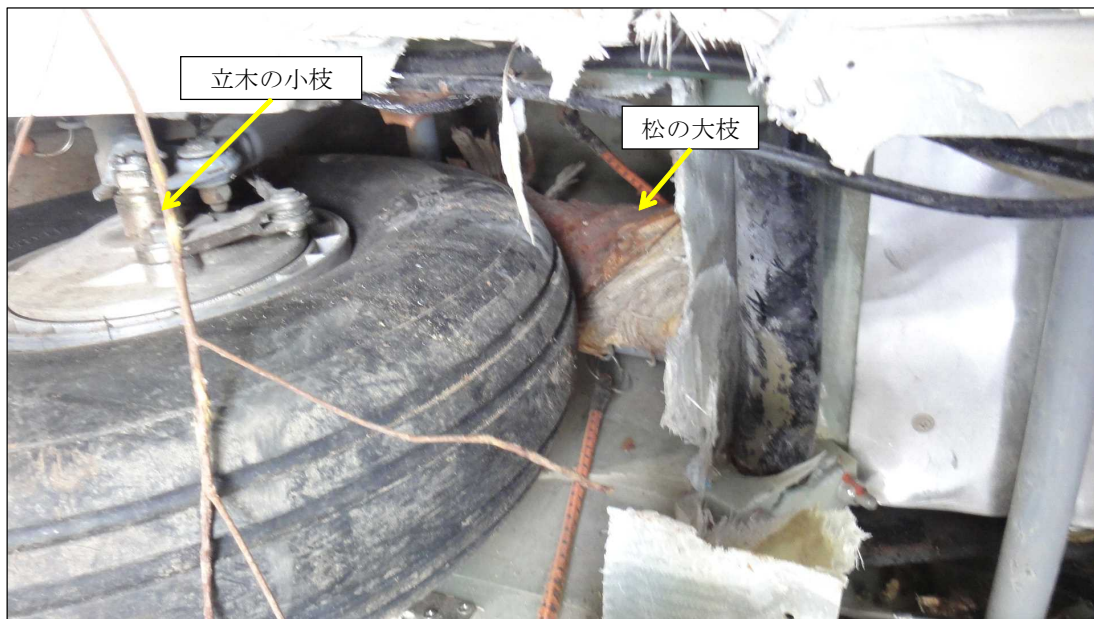
写真I 脚格納室内

脚格納室内：松の大枝及び複数の小枝が残留

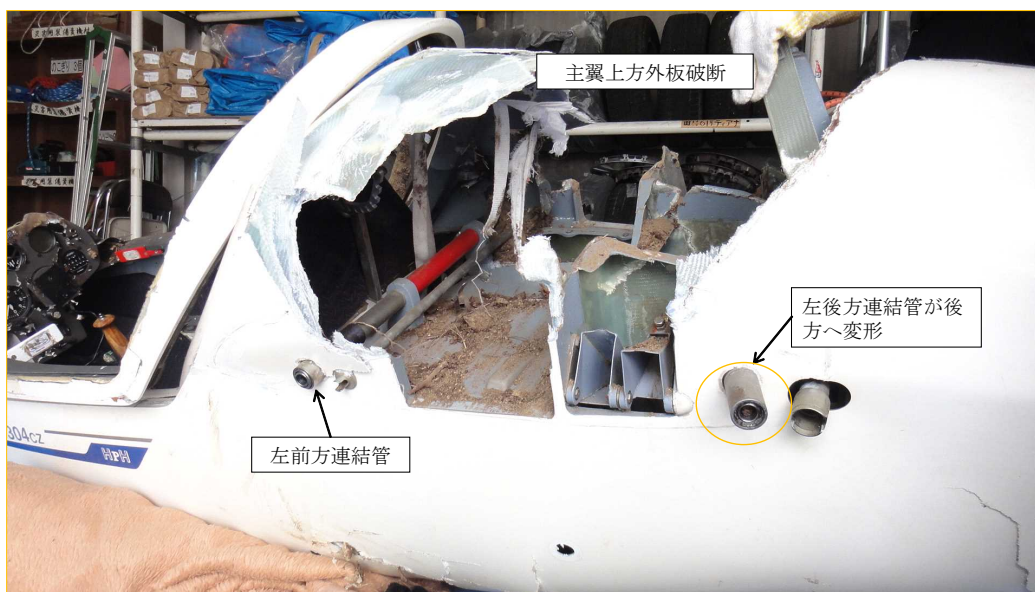
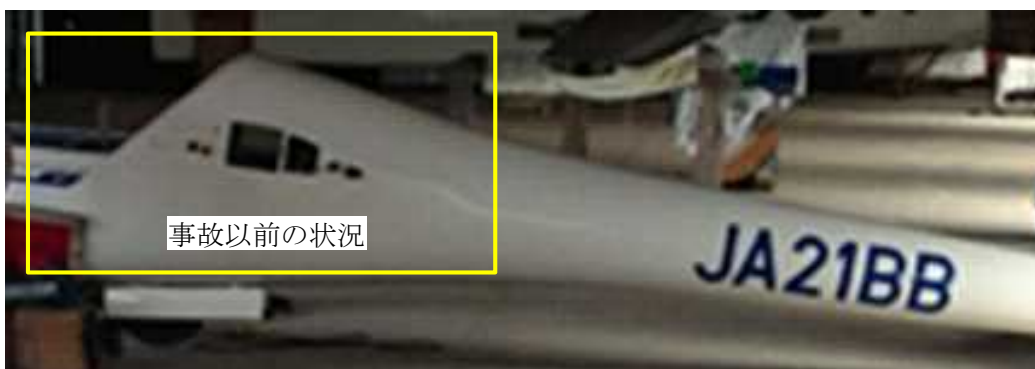
写真J 前部胴体と主翼の結合部

主翼結合部の前部胴体上側外板は破断して行方不明、両主翼は結合部から脱落して行方不明、主翼との連結管のうち左後方側の1本が後方に変形
尾翼の操縦系統は前部胴体と後部胴体の破断部分で切断

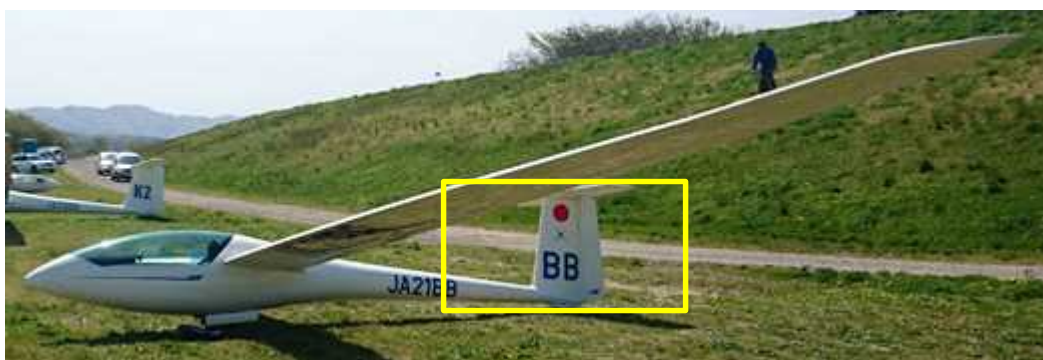
写真K 離脱した尾部を含む後部胴体（事故以前の状況）

尾部を含む後部胴体は、前部胴体から破断、離脱して行方不明

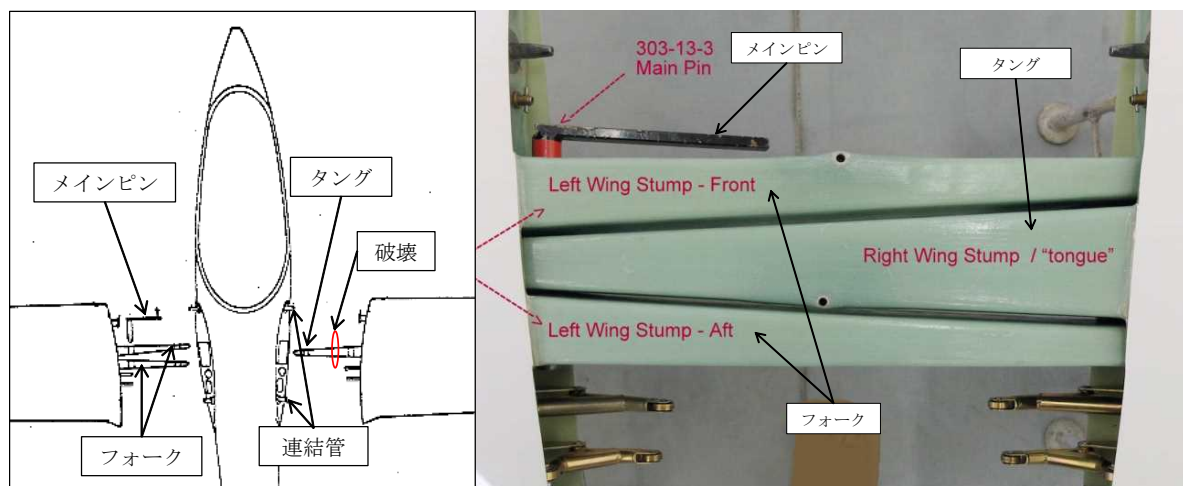
図2 主翼取付部概念図

左右の主翼は図2及び写真Lのとおり、左翼の2本の付け根（フォーク）と右翼の1本の付け根（タング）を胴体内でメインピンで留めている。

同機が許容される荷重の範囲を超過したことにより右翼の付け根（タング）が破壊し、最終的に両翼が連結管から抜け落ちたものとみられる。

2.10.2.1に記述したように、機体製造者が行った主翼損壊状況の画像解析の見解では、同機が許容される荷重の範囲を超過したことにより右翼の付け根（タング）が破壊し、最終的に両翼が連結管から抜け落ちたものと見られている。

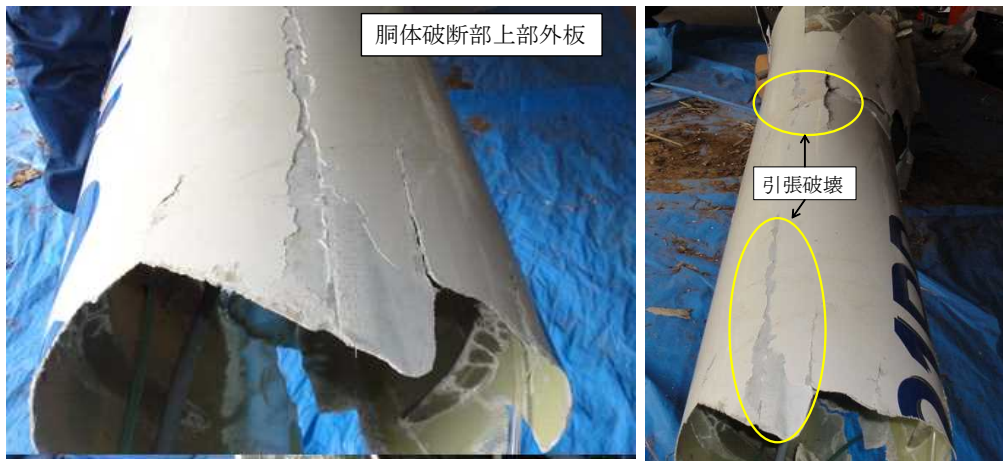
写真M 前部胴体上部の状況

前部胴体破断部の上部外板周辺の損傷は少ないが、引張荷重によって破壊した痕跡が見られる。

2.10.2.2に記述したように、胴体上部外板は引張荷重によって破壊したものとみられる。また、胴体内部の側面にある補強フレーム中央部分には、胴体自体が楕円形状になった際に圧縮され白化して破壊した部分が見られ、さらに、胴体外板は時計回りに周囲の剥がれを伴いながら大きく破壊しており、破壊は外側から内側へ進行した痕跡が見られる。

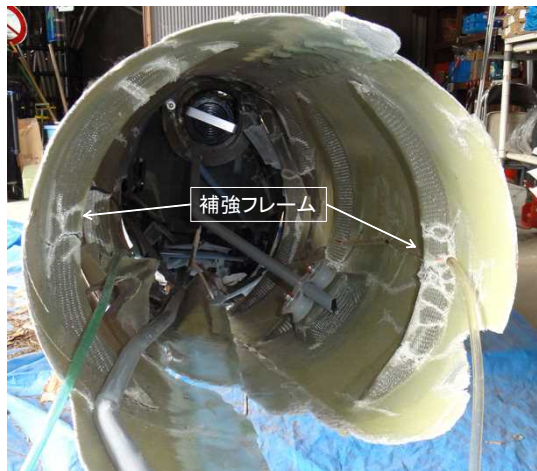
写真N 前部胴体破断部外板の状況

前部胴体内部の側面にある補強フレーム中央部分には、胴体自体が^{だえん}楕円形状になった際に圧縮され白化して破壊した部分が見られる。

胴体の右側外板面については、時計回りに3時付近から6時付近の下面にかけて、周囲の剥がれを伴いながら大きく破壊されており、破壊は外側から内側へ進行した痕跡が見られる。

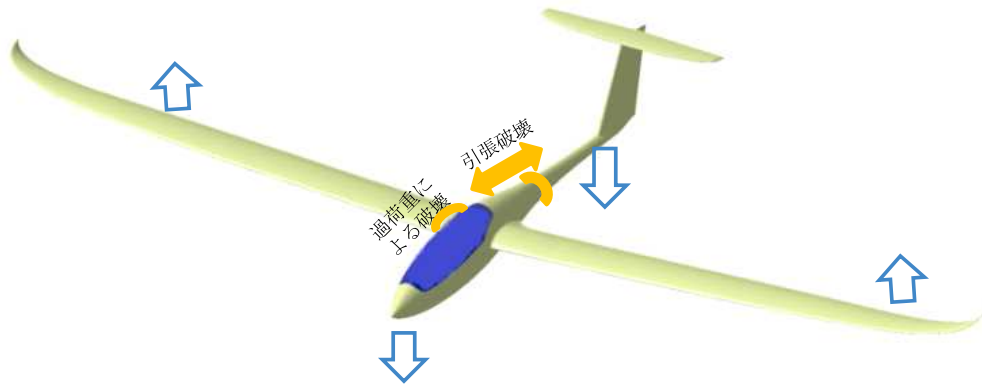
図6 破壊の状況

- ① 主翼に空気力による過大な上曲げが発生、その時の慣性力により前部胴体と尾部を含む後部胴体の間に大きな下曲げ（上部引張、下部圧縮）が発生し、2.11.2(1)③に記述した終極荷重を超過する荷重が掛かり、右翼の付け根（タング）が破壊し、右翼が機体から離脱した。また、機体に大きな下曲げが発生した時点で胴体が曲げ圧縮され、胴体内部の補強フレーム中央部が破壊し、次いで胴体中間部分の上部から外板が破壊した。
- ② 右翼が失われたことで機体は時計回りに横転しながら左翼が胴体の連結管から抜けて機体から離脱した。また、これとほぼ同時に外板の破壊に伴い尾部を

含む後部胴体が前部胴体から分離した。

- ③ 前部胴体は胴体下面を下にしたほぼ水平状態で事故現場に落下し、立木及び地面と衝突して前部胴体下面及び風防が破壊するとともに、計器板が損傷した。
