航空事故調査報告書

PZL-ビエルスコ式SZD-50-3プハッチ型（滑空機、複座）

JA50KM

墜落

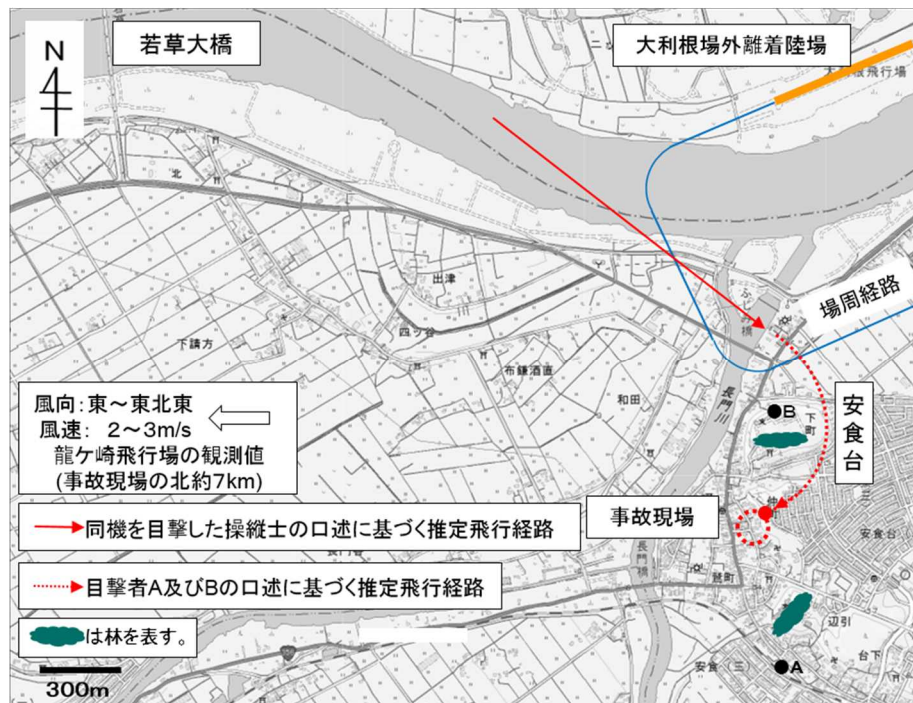
図1 推定飛行経路図

行中、同機が若草大橋と同場外の間を高度約1,500ftで飛行しているのを目撃した。その後、飛行機が滑走路07のファイナルレグに会合した頃、同機が同場外の南に位置する安食台方向に飛行しているのを目撃した。

事故現場の南約600mの位置にいた目撃者Aは、同機が胴体を中心に回転しながら、東から西に向けて、機首をかなり下げた状態で飛行しているのを目撃したが、同機が林の陰に入ったため、その後の状況は分からなかった。

事故現場の北約400mに位置する建物の4階にいた目撃者Bは、同機が翼面を見せながら急降下しているのを目撃したが、回転していたか否かについては記憶になかった。同機が林の陰に入ったため、その後の状況は分からなかった。

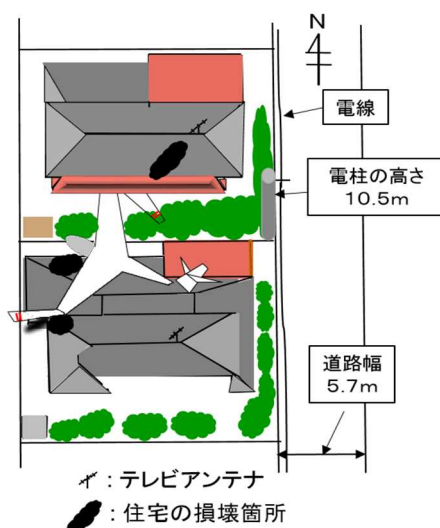
図2 事故現場の概念図

事故現場は南北に並ぶ住宅2棟にまたがっており、同機の胴体、左主翼、水平尾翼及び垂直尾翼は南側住宅の1階北側屋根の上で発見され、同住宅の2階北西側の屋根及び1階北から北西側の屋根が損壊していた。右主翼は南側住宅の敷地から北側住宅の南側敷地にかけて発見された。北側住宅の2階南側屋根の一部及びベランダ部分が損壊していた。(写真1参照)

機体の破片は、2棟の住宅及びその間の狭い範囲にとどまっていた。

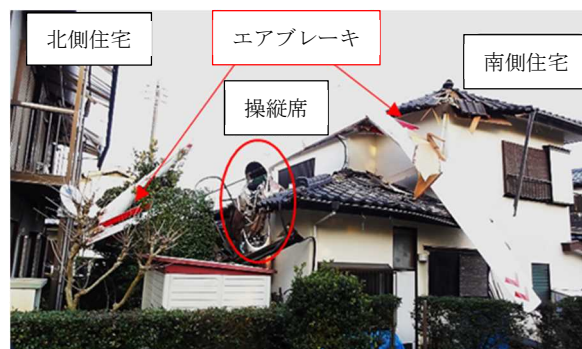
写真1 事故現場(西側から撮影)

同機の左主翼が衝突したと考えられる南側住宅の2階北西部分及び機首部分が衝突したと考えられる1階北西部分以外に同住宅に顕著な損壊がないこと、及び同住宅2階屋根東側に取り付けられているテレビアンテナに損傷がないこと、並びに2棟の住宅の敷地東側境界線近くに設置されている電柱及び送電線に損傷がないことから、同機は左にバンクを取りながら、機首を大きく下げた状態で墜落したものと考えられる。
