航空事故調査報告書

Ⅲ 個人所属
ビーチクラフト式A36型 JA3762
胴体着陸による機体損傷

所 属 個人
型 式 ビーチクラフト式A36型
登録記号 JA3762
事故種類 胴体着陸による機体損傷
発生日時 平成27年11月16日 12時25分ごろ
発生場所 仙台空港

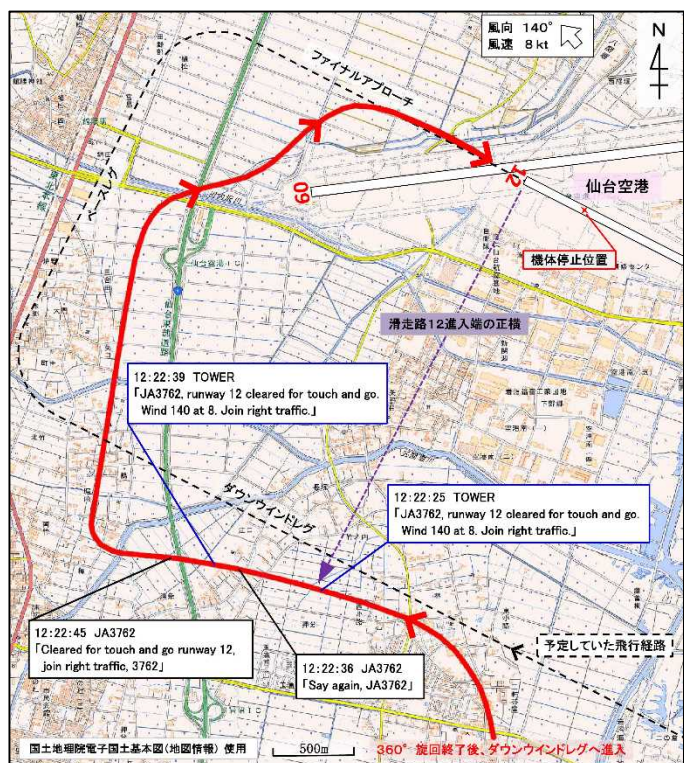
図1 推定飛行経路

同乗者は、ベースターン終了と同時にフラップの操作を終えて機外を見た時、前方に見えた滑走路が近かったため、機長に高度が高いと注意した。同乗者は、機長にエンジン出力を絞るように言いながら機長と操縦を替わり、前方の滑走路に機首を向けて高度を下げ始めた。

機長は、同乗者の操縦を見ていたが、同乗者が前方に見えてきた滑走路09を進入する滑走路12と誤認していることに気付き、着陸するのは滑走路12であることを言いながら同乗者と操縦を替わり、同機を滑走路12の進入経路に向けていった。

この時点で同機の高度はかなり低くなっていたので、機長は、エンジン出力を増加させて、高度を維持しながら飛行した。同機は滑走路12の進入端付近では通常の進入角に戻ったため、機長はフラップを最大下げ位置にして、エンジン出力を絞り進入を続けた。

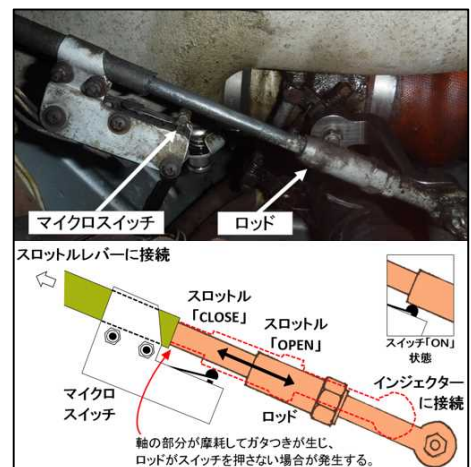
図3 マイクロスイッチ

2.7 その他必要な事項	<p>(1) 脚下げ操作の手順とその確認</p> <p>機長及び同乗者によれば、場周経路を飛行する場合、ダウンウインドレグの使用滑走路進入端の正横付近でフラップを10°に下げて、その約25秒後に脚を下ろしベースレグに入る。ベースレグでは事前に記憶したチェックリストにより着陸前点検を行い、脚レバーの位置と脚位置指示灯で脚が下りていることを確認し、ファイナルアプローチでは対地高度300ft付近で脚が下りていることを再度確認するつもりであった。</p> <p>機長は、自ら作成したチェックリストを機内に持参し、同乗者に渡していたが、実施項目を思い出せない場合に確認するために使用することとしていた。</p> <p>チェックリストの着陸前点検の項目には、脚レバーが下げの位置であること及び緑色の脚位置指示灯が三つ点灯しているのを確認することが記載されていた。</p> <p>なお、事故後の機体調査時には、同機の脚レバーは上げ位置にあった。</p> <p>(2) フラップの操作</p> <p>同機のフラップを操作するフラップレバーには、「上げ」「停止」「下げ」の位置がある。同レバーを下げ又は上げ位置にしてフラップを作動させて、フラップ位置指示計で角度を確認しながら、所望の位置になった時点で停止位置に戻すことによりフラップの作動を停止させる。</p> <p>同指示計及び同レバーは計器板の下部に配置される。</p> <p>(3) 脚警報装置</p> <p>同機のスロットルコントロール系統には脚警報装置が装備されており、脚が上がっている状態でスロットルを絞り、吸気圧力が約12 inHg以下に低下すると警報音が鳴る。</p> <p>事故後の機体調査時に同装置の作動状況を確認したところ、スロットルレバーと連動して動くロッドの一部が偏摩耗していることから、ロッドがマイクロスイッチを作動させない場合があることを確認した。</p>

<p>と推定される。</p> <p>機長は、同乗者が着陸する滑走路を誤認していることに気付いて操縦を替わったが、高度と経路の修正に気を取られて、着陸前点検を失念したものと考えられる。</p> <p>さらに、その後も機長は進入経路の修正操作に集中し、同乗者も機長の操縦操作と進入経路のチェックに意識が集中していたため、ファイナルアプローチ中に行う脚下げの再確認も失念したものと考えられる。</p> <p>脚下げ操作及び着陸前点検等の失念防止には、チェックリストを使用することが有効であったものと考えられ、機長は、時間的に余裕のない進入になった場合は、実施すべき点検を行えるよう復行すべきであったものと考えられる。</p> <p>(4) 脚警報装置の不作動</p> <p>同装置は、事故後の作動確認でロッドがマイクロスイッチを作動させない場合があることが確認されていること、機長及び同乗者とも警報音を聞いていないと述べていることから、着陸前にスロットルを絞った際に同装置は作動しなかった可能性が考えられ、このことが脚下げの操作の失念に機長及び同乗者が最後まで気付かなかったことに関与した可能性が考えられる。</p> <p>ロッドがマイクロスイッチを作動させない場合があることについては、長期に渡る使用によりロッドが摩耗していたことによるものと考えられる。</p>
--	---
