IV 個人所属
ビーチクラフト式35-C33A型 JA3357
着陸時の機体損傷

航空事故調査報告書

所 属 個人
型 式 ビーチクラフト式35-C33A型
登録記号 JA3357
事故種類 着陸時の機体損傷
発生日時 平成29年2月11日 11時00分ごろ
発生場所 大島空港

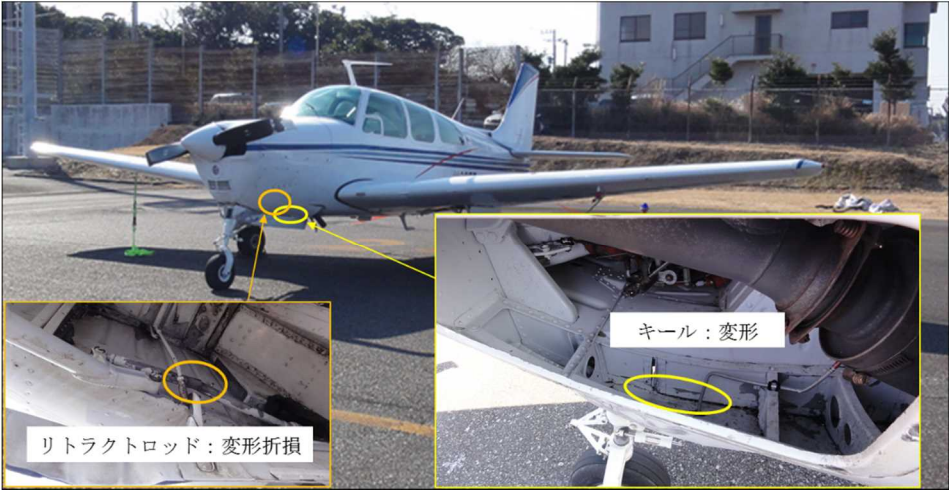
2.2 死傷者	なし
2.3 損壊	<p>航空機の損壊の程度：中破</p> <p>(1) 機首部分</p> <p> プロペラ : 湾曲</p> <p> 機首下面 : 擦過痕</p> <p> キール : 変形</p> <p>(2) 前脚</p> <p> 前輪タイヤ : 損傷</p> <p> リトラクトロッド : 変形折損</p> <p> 脚ドア : 変形</p> <p>(3) 左主脚</p> <p> 脚ドア : 変形</p> <p> 左主輪タイヤ : 外周に擦過痕</p>

<p style="text-align: center;">写真1 事故機（駐機場へ移動し、脚下げ実施後）の状況</p>
<p>2.4 乗組員等</p>	<p>機長 男性 48歳 自家用操縦士技能証明書（飛行機） 平成12年3月19日 限定事項 陸上単発機 特定操縦技能 操縦等可能期間満了日 平成29年11月28日 第2種航空身体検査証明書 有効期限：平成30年10月31日 総飛行時間 413時間36分 同型式機による飛行時間 160時間23分 最近30日間の飛行時間 4時間18分</p>
<p>2.5 航空機等</p>	<p>(1) 航空機型式：ビーチクラフト式35-C33A型、 製造番号：CE-175、製造年月日：昭和42年9月18日 耐空証明書 第大-2016-585号 有効期限 平成30年1月15日 総飛行時間 4,119時間08分</p> <p>(2) 事故当時、同機の推定重量は約2,530lbで、重量及び重心位置は、いずれも許容範囲内であった。</p>
<p>2.6 気象</p>	<p>(1) 大島空港の航空気象定時観測気象報 11時00分 風向 250°、風向変動210°～290°、風速 10kt、 卓越視程 10km以上、 雲 雲量 1/8 雲形 積雲 雲底の高さ 3,000ft、 外気温度 8℃、露点温度 -6℃、高度計規正值 29.78inHg</p> <p>(2) 滑走路21側の瞬間風向風速 10時58分00秒：242° 10kt、58分30秒：255° 13kt 59分00秒：236° 19kt、59分30秒：238° 14kt 11時00分00秒：231° 21kt、00分30秒：263° 16kt</p>
<p>2.7 事故現場</p>	<p>事故現場は、大島空港の滑走路21進入端から約755m内側のほぼ滑走路中心線上であった。同機は、滑走路に正対し、前脚は引き込まれ、左主脚は半ば引き込まれ、右主脚は少し引き込まれた状態で、機首部分を接地して停止していた。</p> <p>滑走路には、同機の停止位置の約50m手前から機体の停止位置まで、プロペラの擦過痕（スラッシュマーク）や機首の擦過痕等が続いていた。</p>

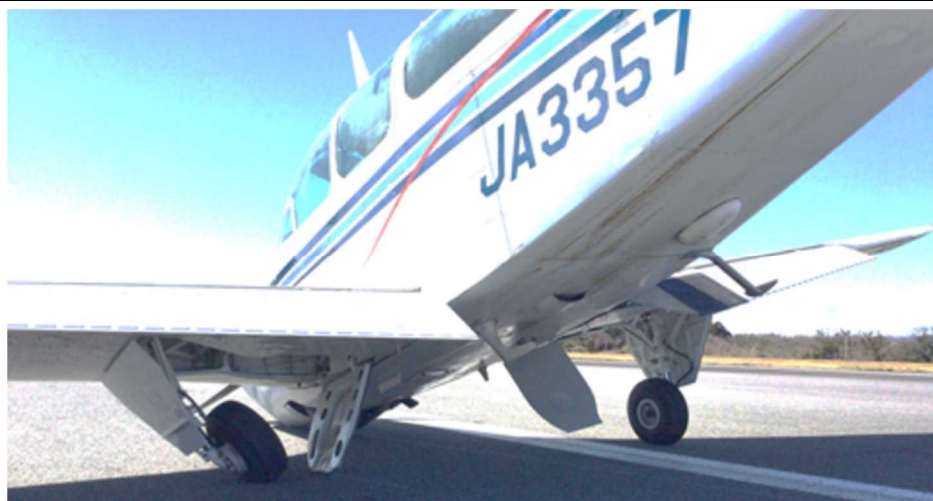
写真2 事故現場における脚の状況

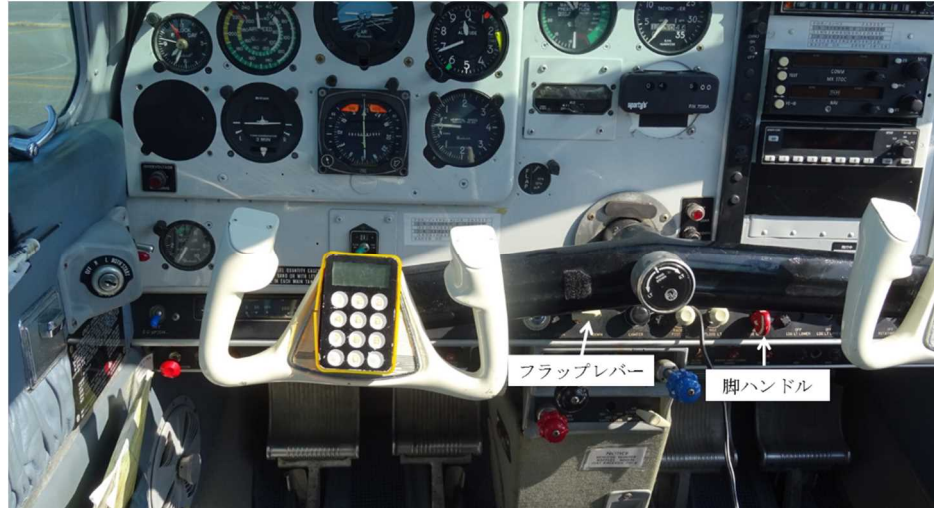
写真3 脚ハンドル及びフラップレバーの位置関係

本事故は、同機が、着陸滑走中に脚が引き込まれたため、機体を損傷したものと考えられる。着陸滑走中に脚が引き込まれたことについては、機長がフラップレバーと誤って脚ハンドルを上げ

位置に操作した可能性及びこの状態で風にあおられて地上での脚上げを防止する安全スイッチが空中状態を検知し脚上げ回路が遮断されなかったことによるものと考えられる。
