AA2018-10

# 航空事故調査報告書

I 早稲田大学所属  
ロラデン・シュナイダー式LS4-b型（滑空機、単座）  
JA22WP  
失速による墜落

平成30年12月20日

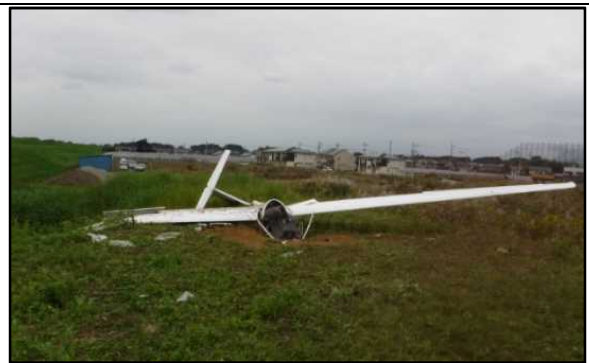
写真1 事故機

(館林)	風向／風速	最大瞬間風速	気温	15時00分	東南東／2.4m/s	4.5m/s	20.2℃	15時10分	東南東／2.1m/s	5.0m/s	20.0℃	15時20分	南東／2.4m/s	4.3m/s	20.0℃
(館林)	風向／風速	最大瞬間風速	気温														
15時00分	東南東／2.4m/s	4.5m/s	20.2℃														
15時10分	東南東／2.1m/s	5.0m/s	20.0℃														
15時20分	南東／2.4m/s	4.3m/s	20.0℃														
2.7 その他必要な事項	(1) 事故現場の状況 同機は、同滑空場の北東側に流れる利根川の堤防に隣接した高さ約3mの建設残土の上に、機首を約160°の方向に向けて墜落していた。 (2) 損壊の詳細な状況 機首先端部は約40cm土の中に潜り込んで潰れ、胴体後部が折損して尾翼が右方向に倒れていた。操縦席は前後から押されたように変形し、キャノピーは割れていた。脚レバーはダウン位置、エレベータートリムは最後部（機首上げ）の位置にあった。

胴体は操縦席周辺で胴体後部が下方へ折れ曲がり、尾翼の取付部付近で折損していた。胴体右側面の青色の登録番号部分に擦過痕が認められ、水平尾翼の前縁部には機体の青い塗料が付着していた。

左右の主翼全体が連結したまま胴体との取付部で右方向にずれ、左の主翼は後縁付け根部分の外板がゆがんで胴体に入り込み、右の主翼はエアブレーキの外側付近で折損していた。
