# 航空事故調査報告書

I 学校法人君が淵学園（崇城大学）所属  
ビーチクラフト式58型  
JA5304  
胴体着陸による機体損傷

所 属 学校法人君が淵学園（崇城大学）  
型 式 ビーチクラフト式58型  
登録記号 JA5304  
事故種類 胴体着陸による機体損傷  
発生日時 平成29年6月29日 10時26分ごろ  
発生場所 長崎空港

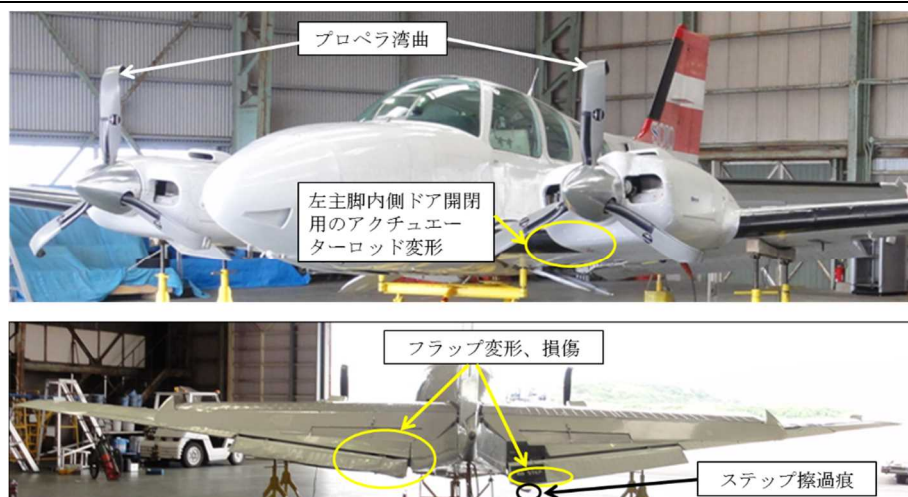
- (1) 航空機の損壊の程度：中破
- (2) 機体各部の損傷状況
  - ① 機首部分
    - 前脚ドア：擦過痕
  - ② プロペラ及びエンジン部分
    - 左右プロペラ：後方に湾曲
  - ③ 胴体及び主翼部分
    - 胴体下面外板：損傷
    - キール：変形、損傷
    - 左右フラップ：変形、損傷（左フラップの変形大）
    - ステップ：擦過痕（大規模）
    - 左右主脚内側ドア：擦過痕（小規模）
    - 左主脚内側ドアの開閉用アクチュエーターロッド：変形

写真2 機体前方及び後方の損傷状況

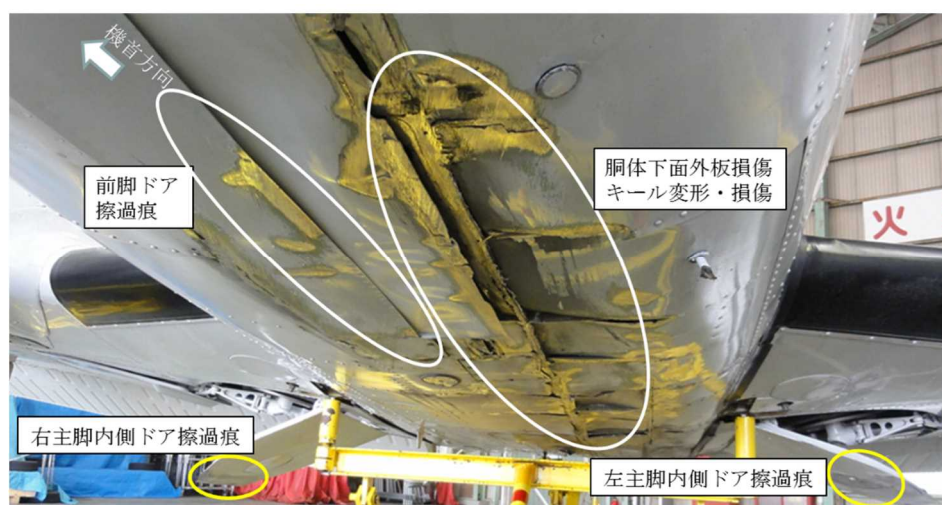
写真3 機体下面の損傷状況

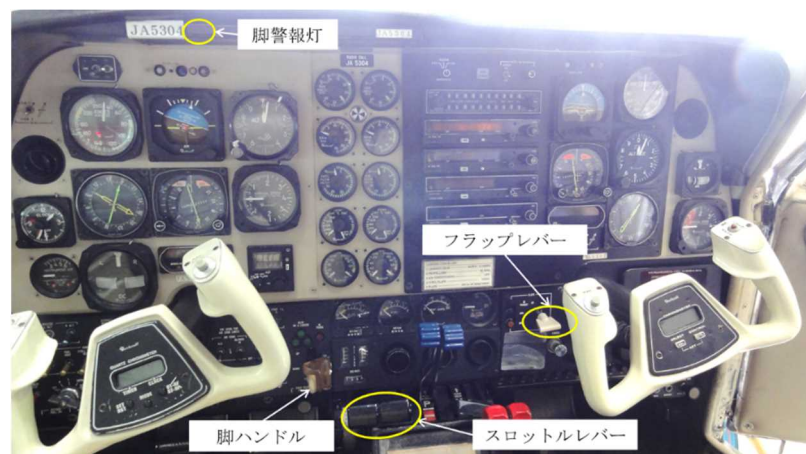
写真5 操縦席

機長は、機体が停止するまで脚ハンドルに触った記憶はなく、停止後、緊急時の停止手順として、燃料及び電源を遮断するため訓練生にミクスチャー、バッテリー等を切らせ、脱出することをタワーへ通報してから機外へ出た。脱出する時を見ると、脚ハンドルは下げ位置であった。

調査時に、脚下げ位置にあった脚ハンドルを上下方向に操作して戻り止めの作動機構に異常のないことを確認した。
