# 航空事故調査報告書

### Ⅲ 関西学院大学所属

シェンプ・ヒルト・V.L.式ディスクスCS型（滑空機、単座）

ウィンチ曳航中断による着陸時の機体損傷

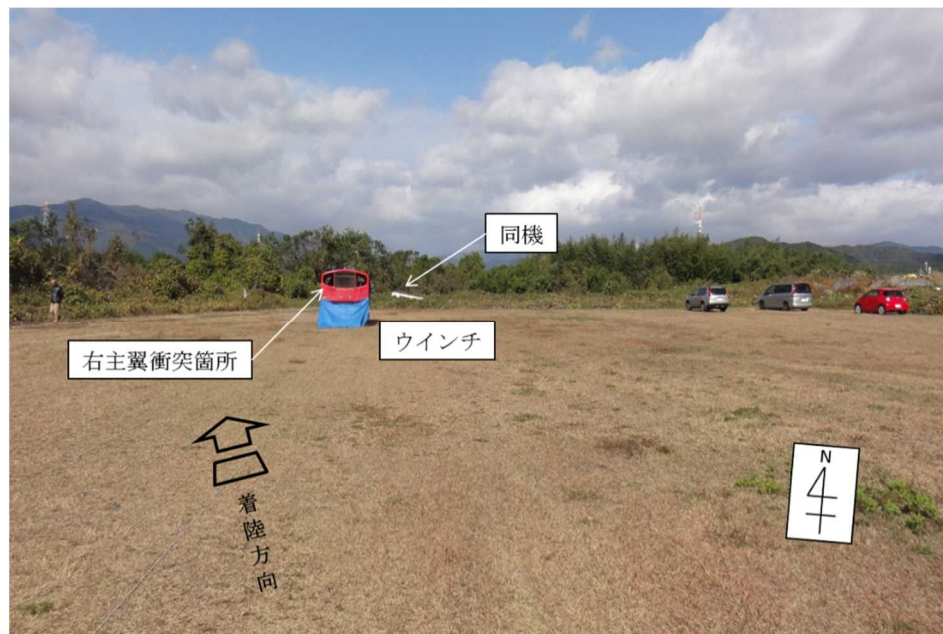
ウインチ担当者は、同機が浮揚後、かなり浅い機首上げ角のままほとんど上昇しないのを見た。やがて機体が曳航索を追い越したように見え、次に機首が下がった状態で曳航索を離脱したのが見えたので、ウインチのブレーキをかけて索の巻き取りを止めた。その後、同機はウインチの方へ向かって上下運動をしながら近づいてきたので、ウインチの後方へ退避した。同機はウインチの約20m手前に一度接地したように見えた後、「バン」という音が聞こえ、気が付くと、同機は右主翼が壊れた状態で横転し、ウインチを50m超えた位置付近で裏返しの状態になって停止した。

写真2 ウインチと同機（右奥の車両は事故調査時に駐車）

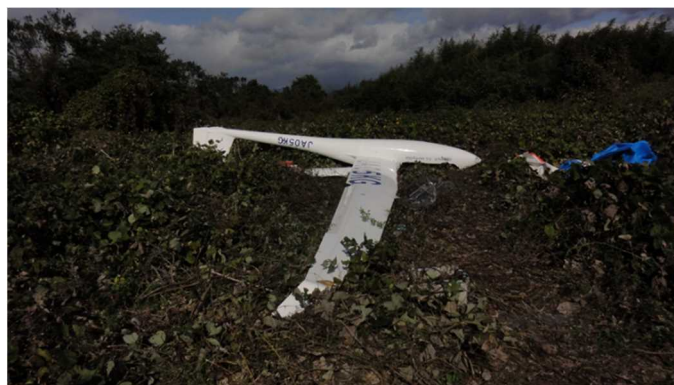
写真3 同機の状況

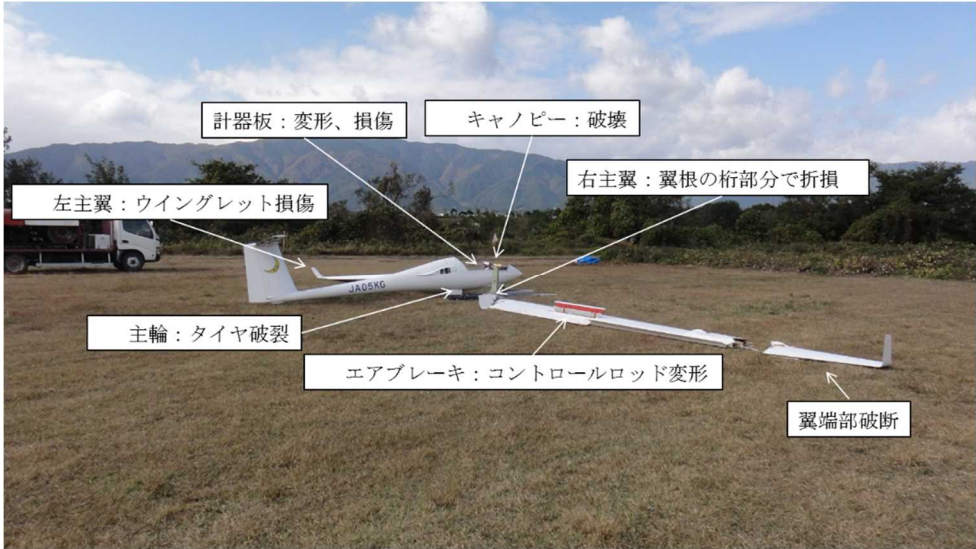
49秒)で、発生日時は平成29年11月10日09時21分ごろであった。 (図1 事故現場見取図 参照)
2.2 死傷者	なし
2.3 損壊	<p>航空機損壊の程度：大破</p> <p>(1) 機首部分 計器板：変形、損傷 キャノピー：破壊</p> <p>(2) 胴体部分 主輪：タイヤ破裂 右主翼：翼根の桁部分で折損、翼端から約1.5m部分で破断、 エアブレーキ：コントロールロッド変形 左主翼：ウイングレット損傷</p>

<p style="text-align: center;">写真4 損傷状況</p>
2.4 乗組員等	<p>機長 女性 22歳</p> <p>自家用操縦士技能証明書（滑空機） 平成28年8月25日</p> <p>特定操縦技能 操縦等可能期間満了日 平成30年8月25日</p> <p>限定事項 上級滑空機</p> <p>第2種航空身体検査証明書 有効期限：平成33年9月26日</p> <p>総飛行時間（飛行回数） 28時間16分（196回、内単独64回）</p> <p>最近30日間の飛行時間 1時間41分（13回、内単独3回）</p> <p>同型式機による飛行時間（飛行回数） 29分 （6回）</p> <p>前回の飛行 平成29年2月27日</p>
2.5 航空機等	<p>(1) 航空機型式：シェンプ・ヒルト・V.L.式ディスクスCS型</p> <p>製造番号：280CS、 製造年月日：平成12年12月14日</p> <p>耐空証明書 第2017-35-11号</p> <p>有効期限 平成30年5月7日</p> <p>総飛行時間 1,403時間41分</p> <p>(2) 事故当時、同機の重量及び重心位置は、いずれも許容範囲内にあった。</p>
2.6 気象	<p>事故当時の同滑空場の天候（担当教官の口述）</p> <p>微風、視程10km以上、5/8程度の高層の雲</p>
2.7 事故現場	<p>同機は、同滑空場滑走路33（長さ：約1,000m、幅：約60m）末端の外側約150mに置かれていたウインチ右前部の高さ約1.2mの位置に右</p>

本事故は、同機がウインチ曳航による発航を中断して着陸する際に操縦が困難となったため、右主翼がウインチに衝突し、裏返しになって停止する際の衝撃で機体を損傷したものと考えられる。

(1) 高性能単座機の搭乗基準を新たに規定（他の単座機はこれを準用）

複座機で低高度離脱を模擬した訓練（エアブレーキ閉で進入し、接地前にエアブレーキ操作し接地）を実施させる。
