# 航空事故調査報告書

クイックシルバー式MXL II Top-R582L

NISHIYAMA型（超軽量動力機、複座） JR1925

山林への墜落

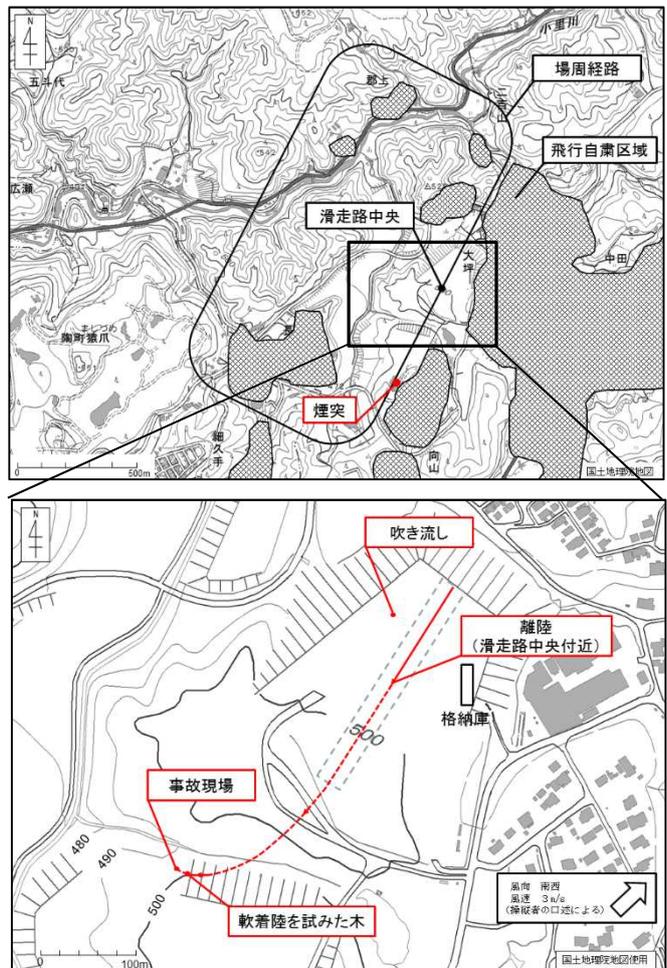
図1 推定飛行経路図

本事故の発生場所は、同場外の滑走路中央から南西に約300m離れた林（北緯35度19分45秒、東経137度20分41秒）で、発生日時は、平成29年9月10日、13時30分ごろであった。

2.8 その他必要な事項	<p>(1) 現場の状況</p> <p>標高約500mの台地にある同場外の周囲は標高500mを超える山が多く、谷が複雑に入り組み、起伏に富んだ地形をしていた。事故現場周辺は高さ約15mの針葉樹で覆われており、墜落した地点は、同場外とほぼ同じ標高の、滑走路中央から南西約300mの位置であった。接触した樹木は高さ約12.5mのところまで折れ、折れた樹木の先端部は機体胴体部に残されていた。</p>

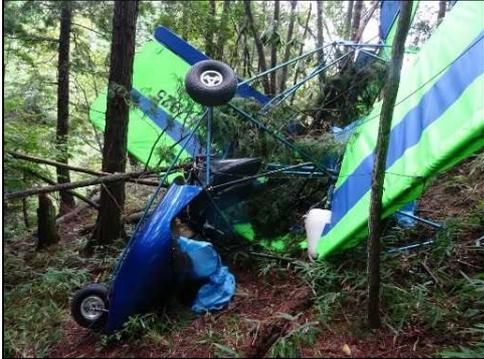
<p style="text-align: center;">写真1 事故機</p>

2.2 死傷者	なし	
2.3 損壊	<p>機体の損壊の程度 大破</p> <ul style="list-style-type: none"> <li>・ 胴体の湾曲</li> <li>・ 主翼の損壊及び湾曲</li> <li>・ プロペラの損壊</li> </ul>
