航空事故調査報告書

山林への墜落

II 株式会社大韓航空所属
ボーイング式777-300型 HL7534
離陸滑走時のエンジン火災

所 属 株式会社大韓航空
型 式 ボーイング式777-300型
登録記号 HL7534
事故種類 離陸滑走時のエンジン火災
発生日時 平成28年5月27日 12時38分ごろ
発生場所 東京国際空港滑走路34R上

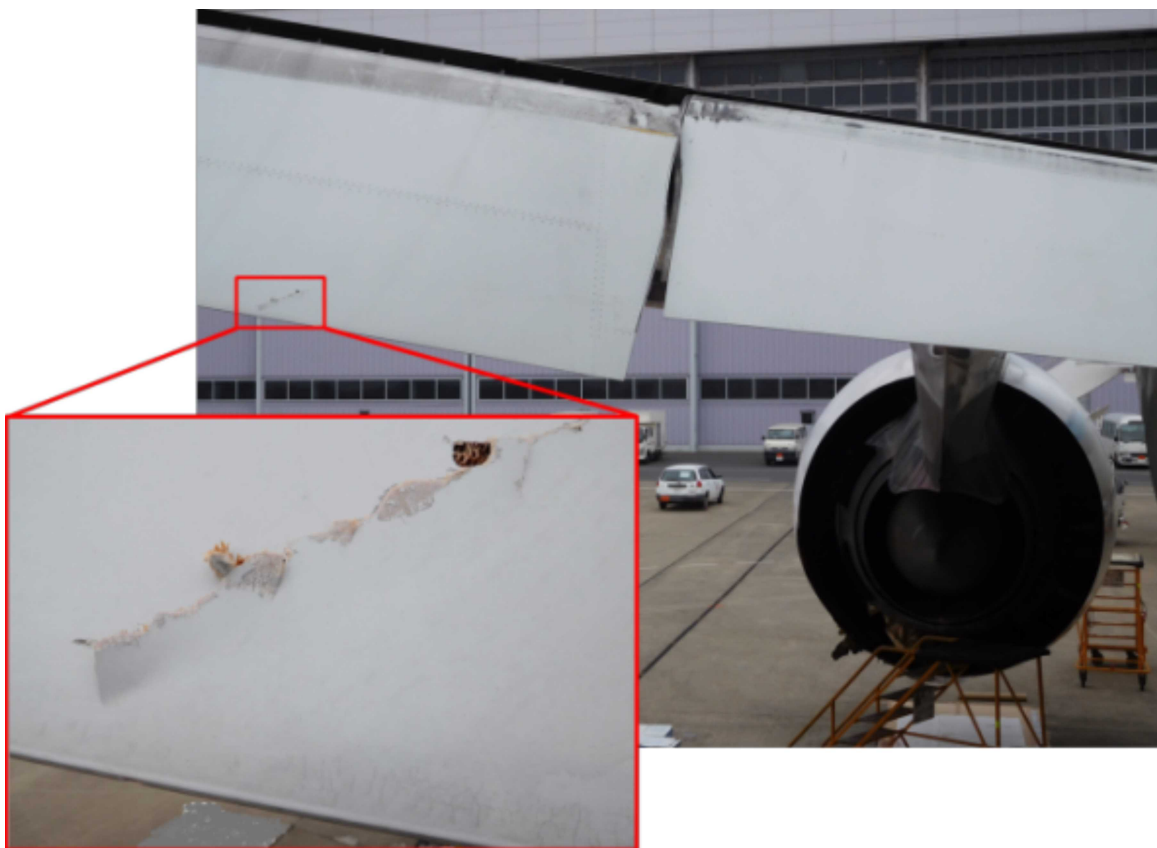
写真2 アウトボードフラップの亀裂

- ④ エアー・スターター・バルブには穴があいていた。(写真# 8)
 - ⑤ 第1段HP Tディスクのリム(縁)部に欠損があった。欠損部分は、C滑走路の周辺の草地から回収された飛散物の中から発見された。(写真# 10)
 - ⑥ 燃料滑油熱交換器^{*13}の本体ケースに亀裂及び焼損によるすすが確認された。
 - ⑦ 左側のトランスレーティング・カウルの後縁部から前方に向かって、カウリングの円周に沿って欠損していた。(写真# 11)
- (2) アウトボードフラップ
- インボードエッジから外側に122cm(48in)の後縁部に20cm(8in)の亀裂があった。(写真2 アウトボードフラップの亀裂 参照)

アウトボードフラップの亀裂については、第1段HPTの破断により飛散した破片が当たったことにより生じたものと考えられる。

アウトボードフラップの亀裂については、第1段HPTディスクの破断によって飛散した破片が当たったことにより生じたものと考えられる。(3.5.3)

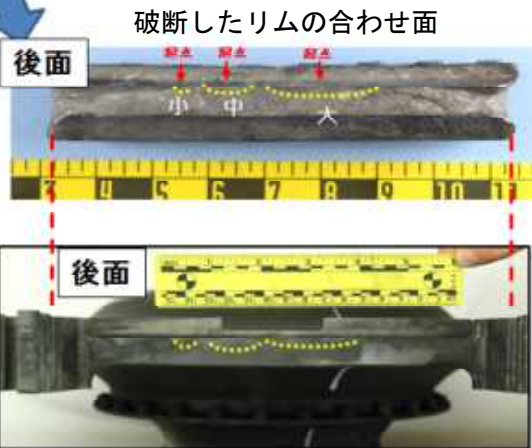
写真3-1 破断したリム部

第1段HPTディスクの後面の縁の部分のU字型溝の全周にわたって0.010 in（0.25 mm）の段差が確認された。製造時の加工段差の最大許容値は2.6.2.3に記述したとおり0.002 in（0.05 mm）である。その段差の周辺を詳細に確認した結果、第1段HPTディスクが破断した部分付近の左右の段差に沿って数箇所に亀裂が点在していることが確認された。詳細目視検査により確認することができた開口部の大きさはそれぞれ約1 mmから4 mm程度であった。（写真3-1 破断したリム部 写真3-2 U字型溝と亀裂1、写真3-3 U字型溝と亀裂2 写真4 作成された段差レプリカ 参照）

飛散した破片の破断面は、U字型溝の加工段差を起点に亀裂が発生し第1段HPTディスクの後面から前面に進行していた。破断面は衝撃等で損傷が激しかったが、

リム部が破断したディスク側の合わせ面

ディスク後面を起点とした大（深さ約0.608in×長さ約2.358in）、中（深さ約0.282in×長さ約1.000in）、小（深さ約0.088in×長さ約0.489in）の亀裂進展の痕跡（ビーチマーク）が確認された。

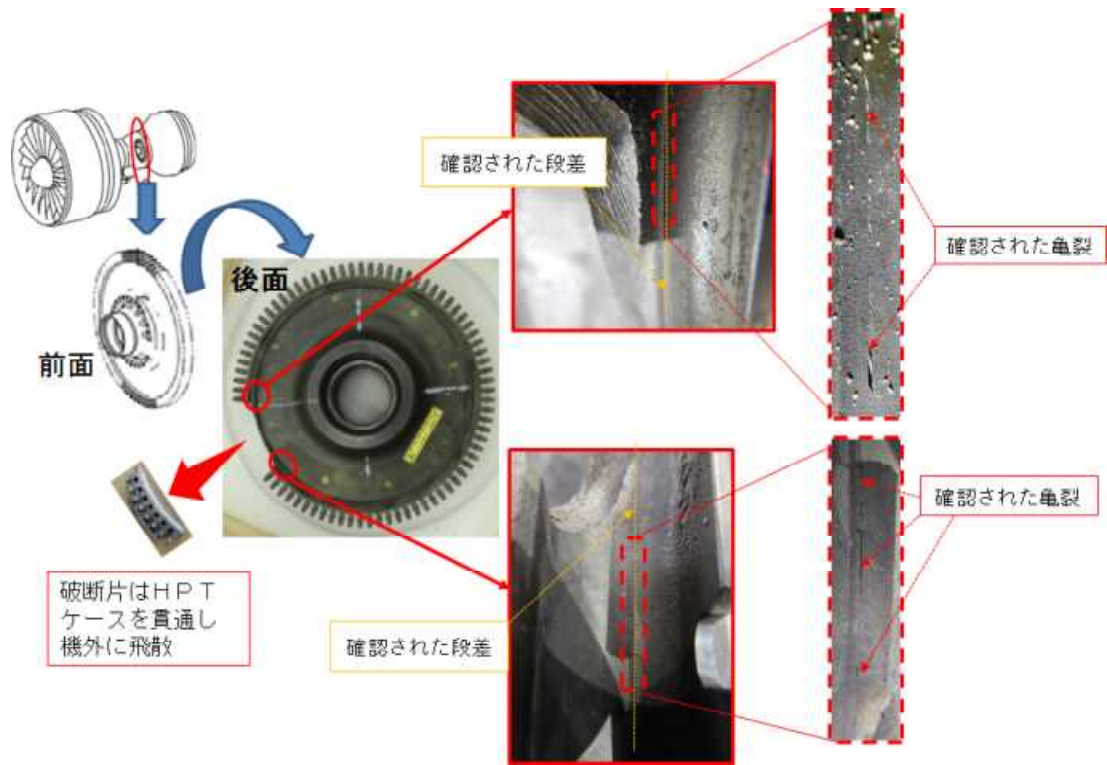
写真3-2 U字型溝と亀裂1

字型溝の段差が許容値を超えていた事例はなく、本件が初めてのケースであった。これらのことから、U字型溝から進展した亀裂が発見されなかったことについては3.4.4に記述したようにこれまでU字型溝で不具合が発生した事例がなく、またエンジン製造者が定めた検査手順においても、U字型溝は注意して検査する箇所ではなかったため作業員及び検査員は、タービンブレードの取付部などの重要性が高い箇所は特に重点を置いて検査していた一方、U字型溝の亀裂は見逃した可能性が考えられる。また、2.14.1.1の写真3のとおり、U字型溝の加工痕に沿って点的に発生していたと考えられる亀裂が、加工痕と同化して発見しにくかったことが関与した可能性も考えられる。

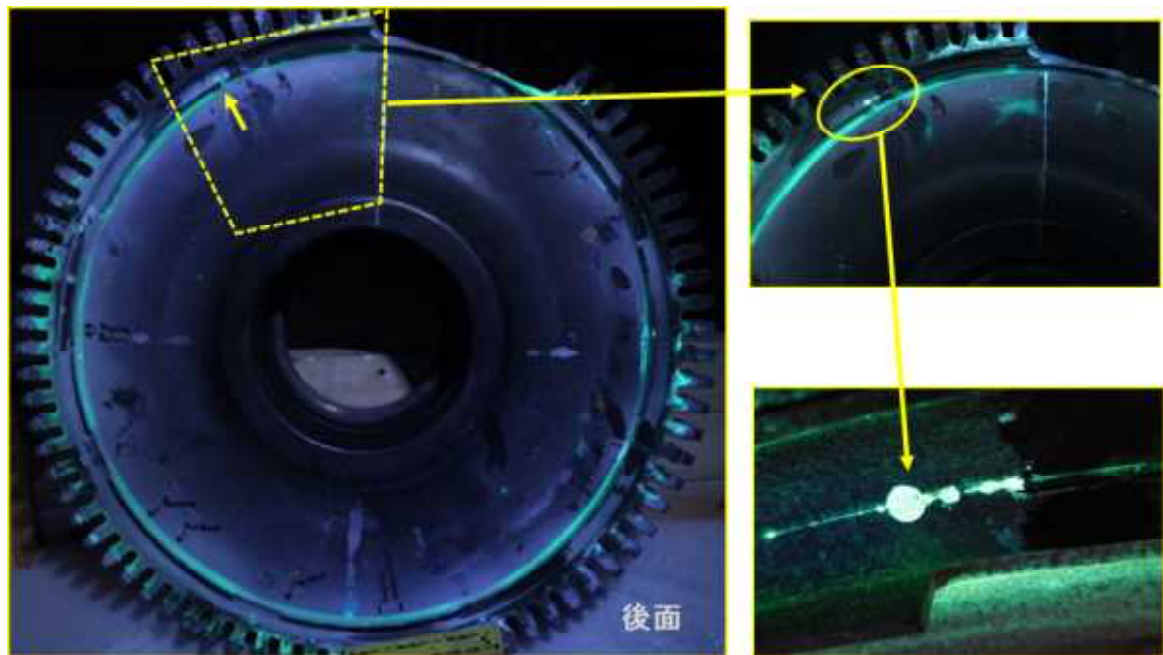
写真3-3 U字型溝と亀裂2

ディスク後面のFPI(破断箇所の左側スロット⑧)に明瞭な亀裂を確認)

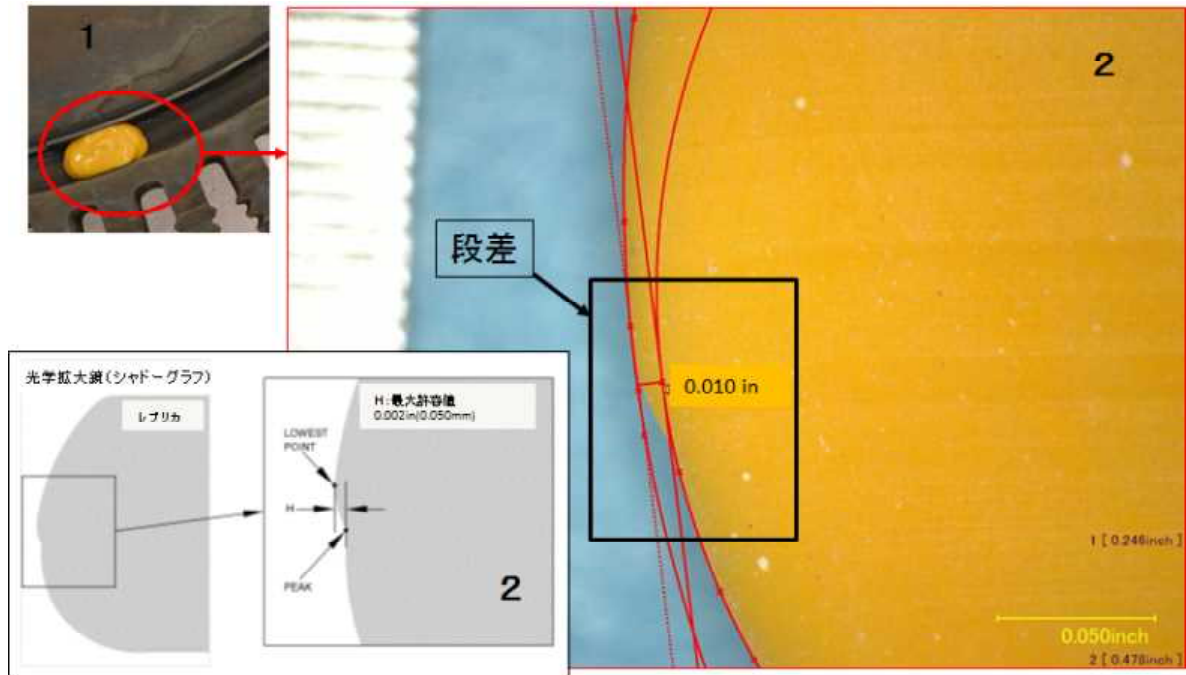
写真4 作成された段差レプリカ

1. U字型溝に常温硬化性のシリコン樹脂を流し込みレプリカ(複製)※を作成(※実物は凹凸が逆)
2. レプリカを光学拡大鏡にセットして機械加工された2つの曲率から加工段差(ズレ)を計測。
段差は0.010in(0.254mm) ※段差の最大許容値は0.002in(0.050mm)

2.14.1.1に記述したとおり、エンジン分解調査で同エンジンの第1段HP Tディスク後面のU字型溝に許容値を超える段差が確認され、その段差の周辺を詳細に確認したところ、同ディスクが破断した部分付近のU字型溝の段差に沿って亀裂が発見された。また、2.6.2.3に記述したとおり、第1段HP Tディスクの外周部には、飛行ごとに繰り返し応力が作用するため、段差などがあるとそこに応力が集中する。これらのことから、第1段HP Tディスク後面のU字型溝の許容値を超える段差に飛行ごとに繰り返し応力が作用し、この部分を起点に亀裂が発生したものと考えられる。

マシン・オペレーター及びインスペクターは、重点検査箇所として指定されていないU字型溝部分に対して十分な注意を払うことなく、段差を見逃してしまった可能性が考えられる。HPTディスクには大きな応力が繰り返し作用することから、僅かな傷や製造許容値超えの段差があると切り欠き効果の影響により応力集中、疲労亀裂の起点となり得る。これらのことからエンジン製造者は、検査工程でのU字型溝のように加工時に段差が生じ得る部分については、重点検査箇所に指定してマシン・オペレーター及びインスペクターの注意を喚起をする必要がある。(3.4.4)

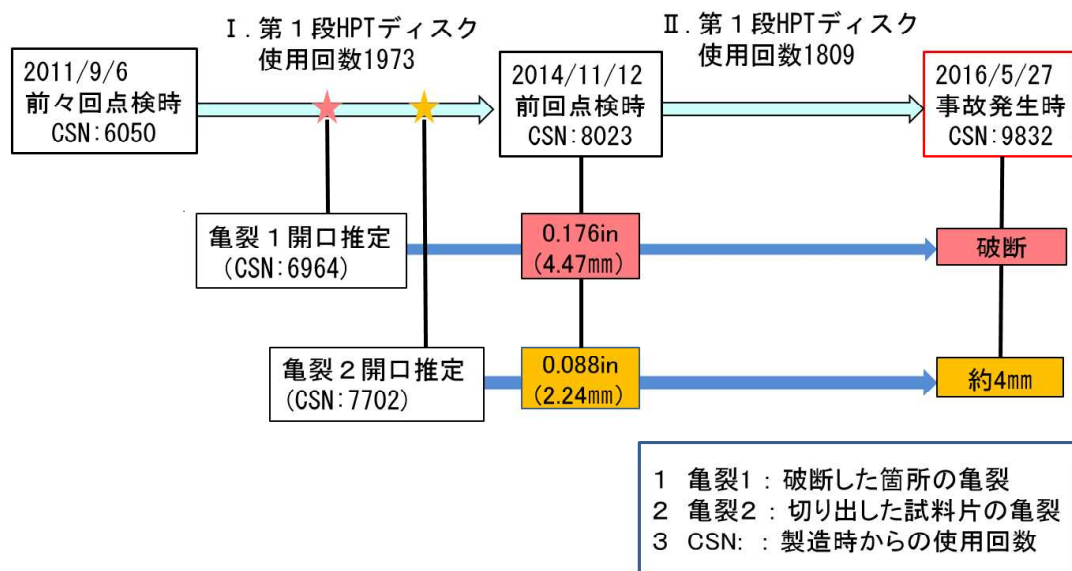
図6 飛散した破片の破断面の解析から推定される同ディスクの使用回数

破断した箇所及び切り出した試料片のそれぞれの亀裂面に確認されたストライエーションを計数した結果、繰り返し応力の数はそれぞれ2,130サイクル及び2,868サイクルであった。2つの数値が異なる理由は、亀裂の発生時期が異なること及び亀裂進行の初期に生じた亀裂が腐食や熱などで損傷していたためである。図6に示すように事故発生時、同ディスクの製造時からの総使用回数は9,832サイクルであり、そこから2,130サイクルを引くと7,702サイクル、2,868サイクルを引くと6,964サイクルとなる。

なお、同ディスクの前回点検時の総使用回数は8,023サイクルであったことからこれらの数値は、第1段HPTディスクが、前回の点検(2014年11月12日)を受けるために同社のエンジン修理工場に搬入された時点で既に亀裂が存在し

ていた可能性がある。(図6 飛散した破片の破断面の解析から推定される同ディスクの使用回数 参照)

また、亀裂面の計数に基づく数値解析からHPTディスクが同社のエンジン修理工場で最後に検査された時点での亀裂は、表面に沿った長さ0.088in～0.176in(2.24mm～4.47mm)との値が得られた。

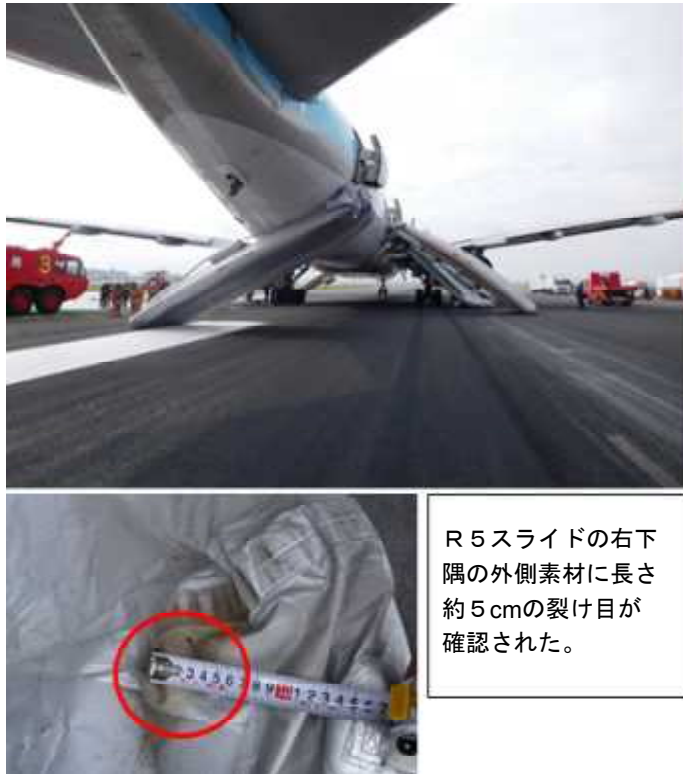
写真8 R5スライド

R5スライドの右下隅（地面側先端右隅上部）の一番外側の素材には約5cmの裂け目が確認された。同機製造者の工場において詳細を調査した結果、R5スライドにそれ以外の異常は認められなかった。（写真8 R5スライド 参照）

2.14.2.2に記述したように、ビデオの記録によると、R 3、4及び5スライドは展開直後、機体の後方側に流されているが、R 3スライドは展開約6秒後、R 4スライドは約38秒後に展開が完了し滑走路路上に安定して起立したと考えられる。2.14.2.4に記述したとおり、R 5スライドについては、適正に整備され、スライド展開用のガスの充填状況も正常であったものと考えられる。また、R 5スライドの地面側先端右隅上部の裂け目は、横風及びアイドリング中の第2エンジンの後流に

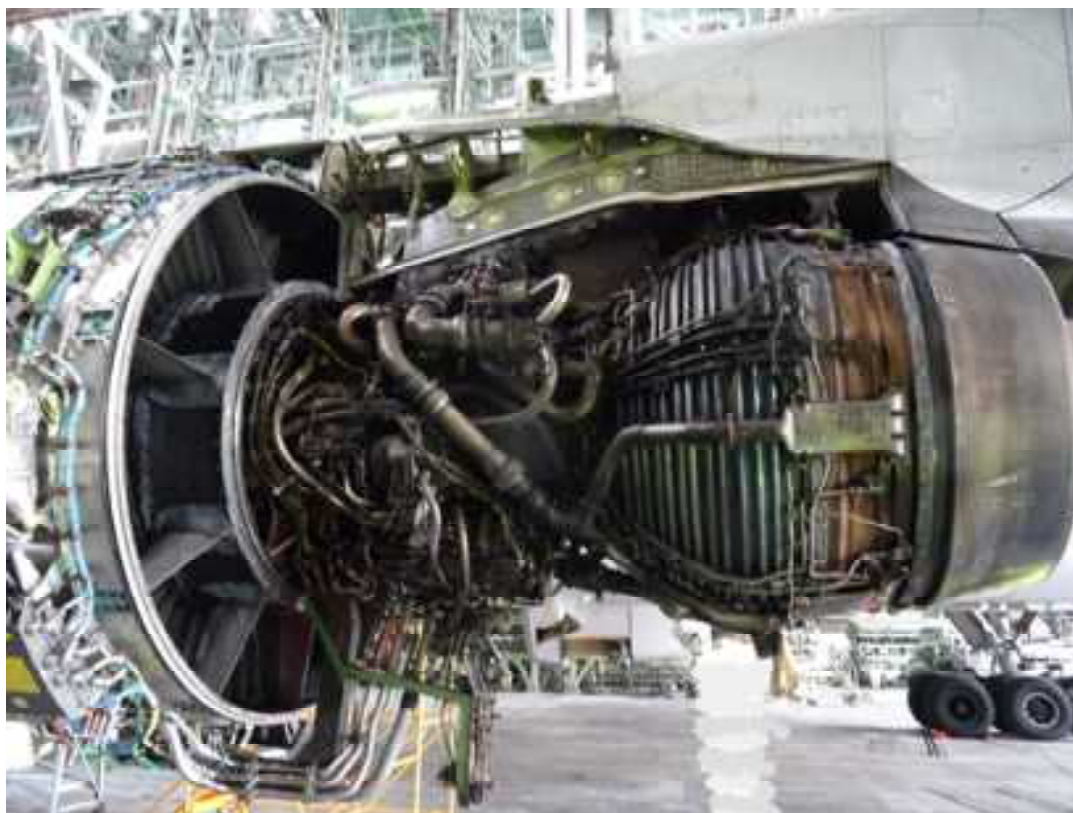
写真#2 第1エンジンの左側

第1エンジンの左側及び外部の構成品は焼損し、すすが付着していた。(写真#2

第1エンジンの左側 参照) エンジンの右側には、すすの付着及び熱損傷はなかった。燃料及び油圧ラインの耐熱カバーは損傷を受けていなかった。(写真#3 第1エンジンの右側 参照) 滑油系統のラインはHP Tケースの損傷した穴に沿って切断されていた。

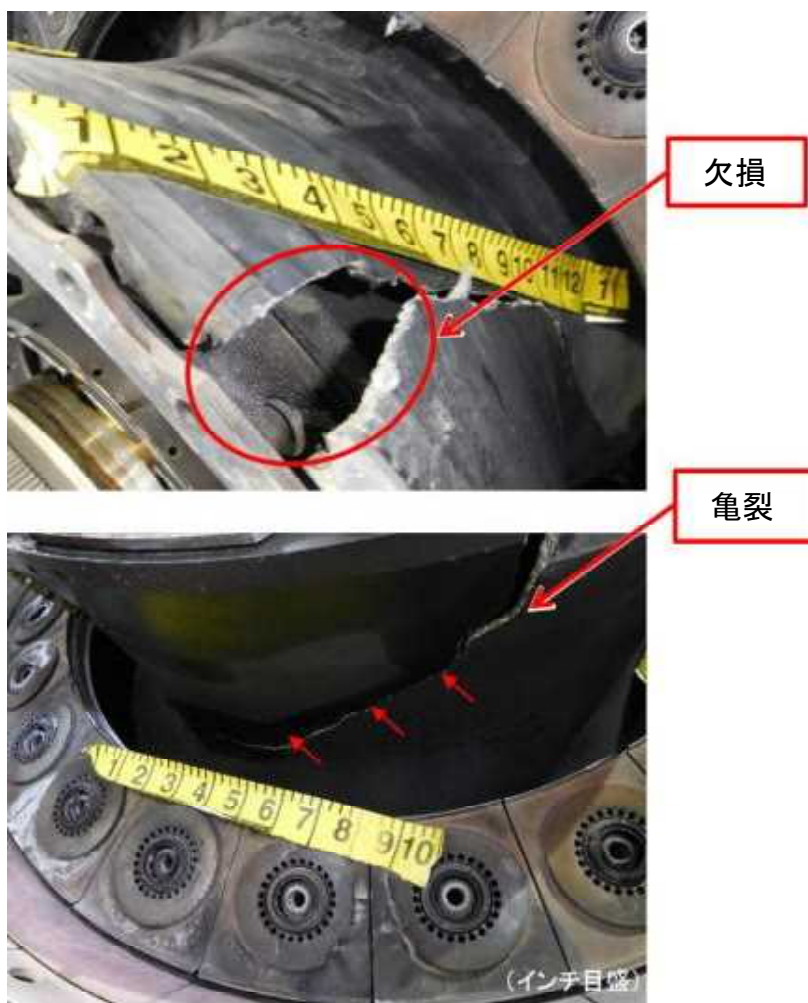
写真#5 内側のディフューザー・ケース

外側のディフューザー・ケースに断裂や熱疲労はなかった。ディフューザー・ケースの後縁の5時半から6時半の位置は放射状に外側に曲がっていた。内側のディフューザー・ケースにはケースの中央から後縁にかけて最小3.81 cm (1.5 in)、最大26.67 cm (10.5 in) の5つの亀裂があった。ほぼ12時の位置には、約5.08 cm (2 in) × 2.54 cm (1 in) の欠損があった。（写真#5 内側のディフューザー・ケース 参照）

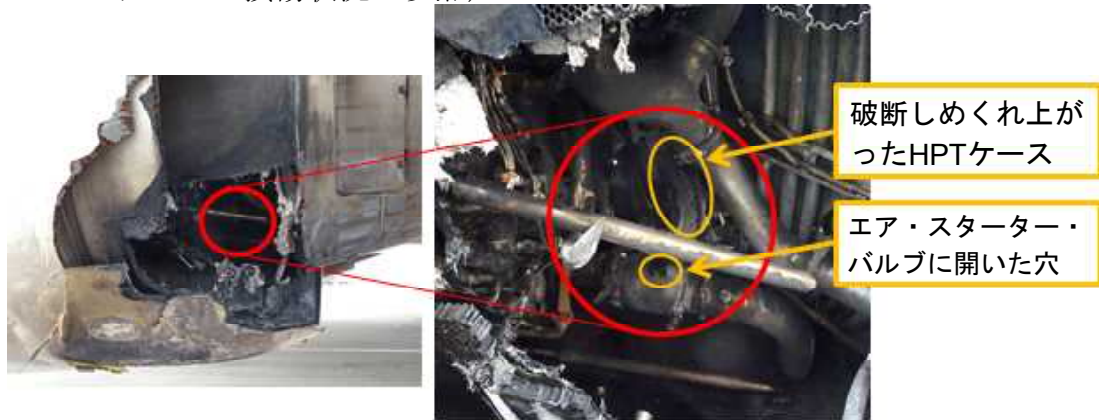
写真#6-1 HPTケースの破損状況1

第1エンジンの損傷状況を見ると、別添3(2)～(4)に記述したとおり同エンジンのインレット、ファン・ブレード、LPC及びHPCに大きな損傷はなく、異物の痕跡は確認できなかった。また、別添3(6)に記述したとおり、HPTケースは円周に沿って長さ約36cm(約14in)、幅約11.4cm(4.5in)で7時半から9時の位置にかけて破断して外側に折れ曲がり、ねじれていた。また第1段HPTブレードは、根元のプラットフォーム部にごく近い部分で翼型を横断するように破損しており、エンジンの底部にあった第1段及び第2段のステーター・ベーンセクター(扇型)は失われていた。

第1エンジンのHPTケースの損傷は、第1段HPTディスクのリム部が破断し、遠心力によりHPTケースをおおむね8時の方向に貫通したことによるものと推定される。(3.5.1)

- ① HPTケースは、円周に沿って長さ約36cm（約14in）、幅約11.4cm（4.5in）で7時半から9時の位置にかけて破断して外側に折れ曲がり、ねじれていた。（写真#6-1 HPTケースの破損状況1 及び写真#6-2 HPTケースの損傷状況 参照）

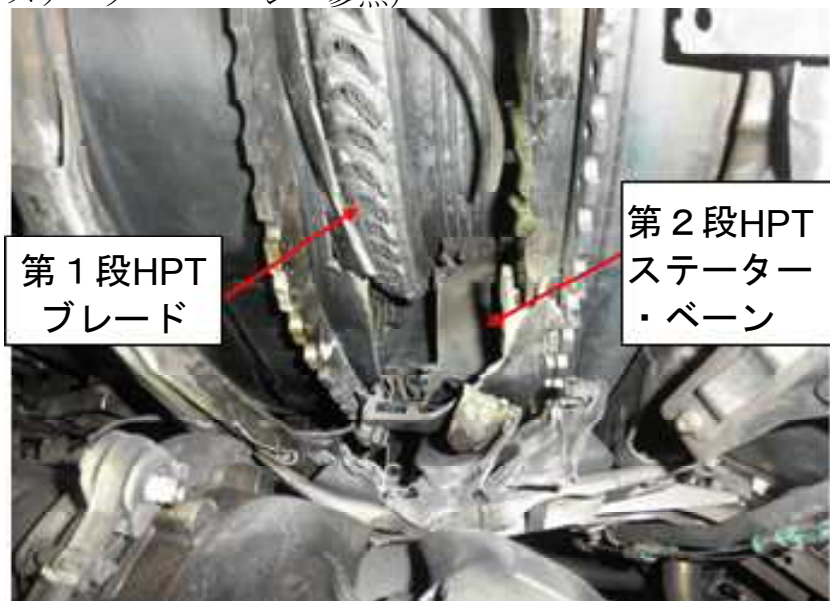
写真# 7 破損した第1段HPTブレードと第2段HPTステーター・ベーン

第1段HPTブレードと第2段HPTステーター・ベーンが根元から欠損していることを確認した。（写真#7 破損した第1段HPTブレードと第2段

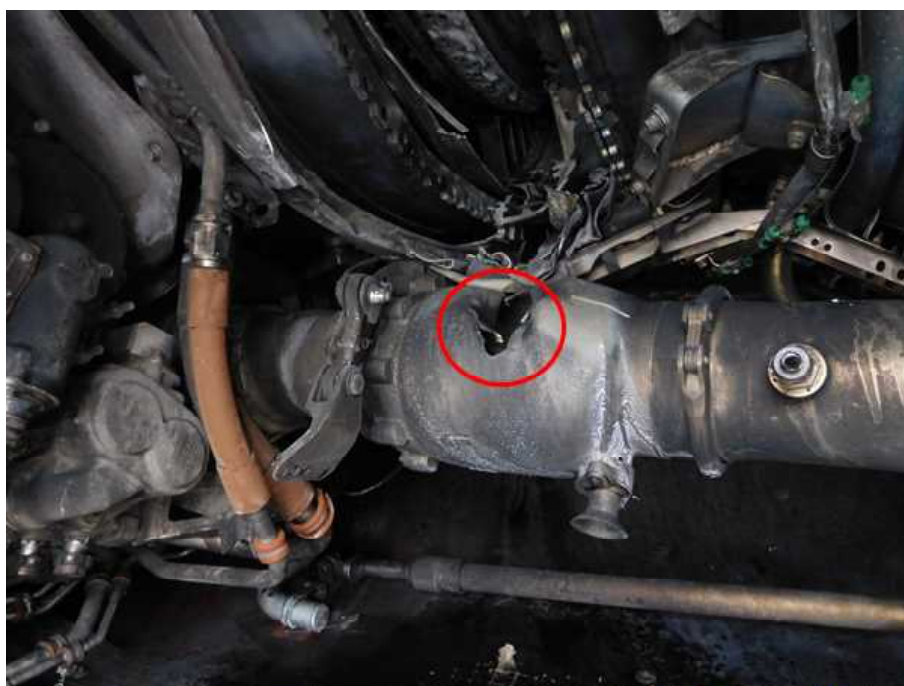
写真# 8 エア・スターター・バルブに開いた穴

- ② エアー・スターター・バルブに開いた穴の形状とHPTケースのめくれ上がった切片の縁の形状が合致していた。(写真# 8 エア・スターター・バルブに開いた穴 参照)

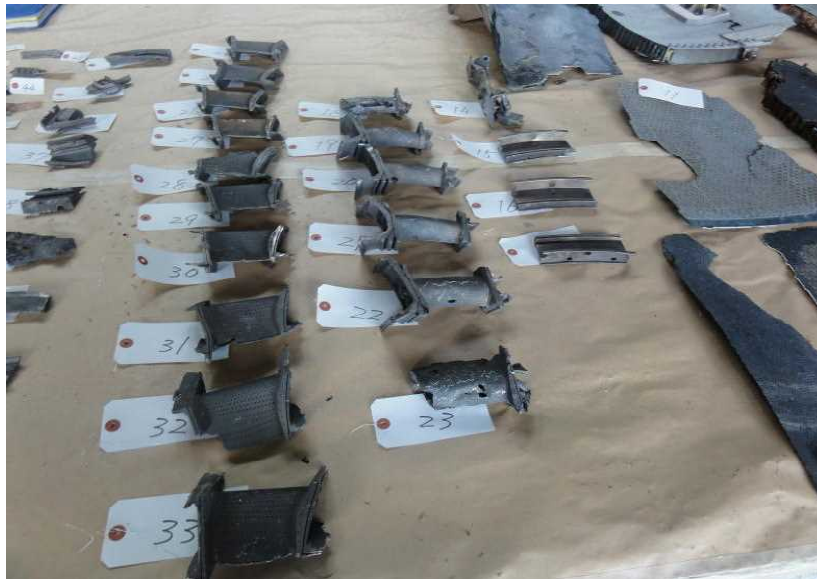
写真# 9 回収されたステーター・ベーン等

- ③ HPTケース前方フランジは、3時半から8時半の位置にあるボルトが、後方フランジは5時半から7時半の位置にあるボルトが抜けていた。
- ④ 本事故発生後の滑走路と隣接区域の調査で第1段HPT及び第2段HPTのステーター・ベーン等が回収された。(写真# 9 回収されたステーター・ベ

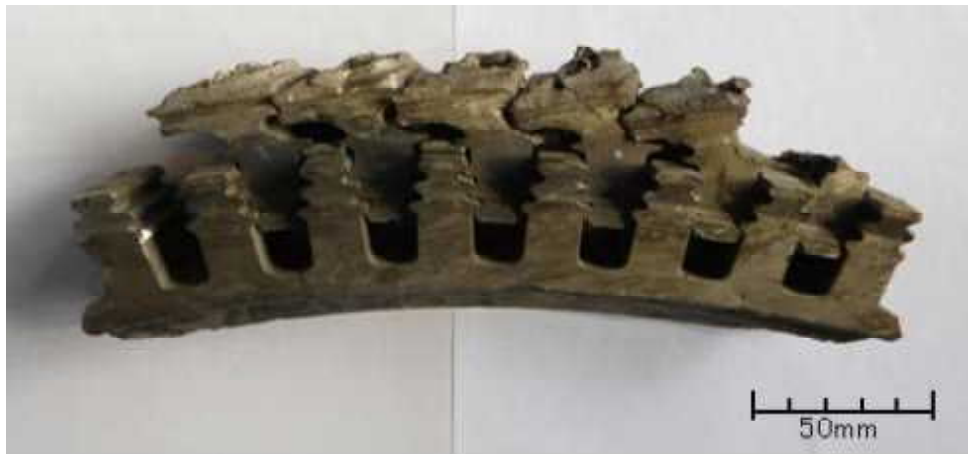
写真# 10 第1段HPTディスクのリム部の破片

- ⑤ 滑走路34Rの周辺から回収された破片の中から第1段HPTディスクのリム(縁)の破片が発見された。破片は長さ約20cm(7.8in)、重量1.875kg(4.134lbs)で、7つのブレード取付け用の溝(ブレード・スロット)を含んでいた。(写真#10 第1段HPTディスクのリム部の破片 参照)

⑥ 第1エンジンを分解調査したところ、第1段HPTディスクのリム部に長さ約20cm(7.8in)の欠損があった。同ディスクの欠損面と写真#7のリム部の破片の破断面が合致した。

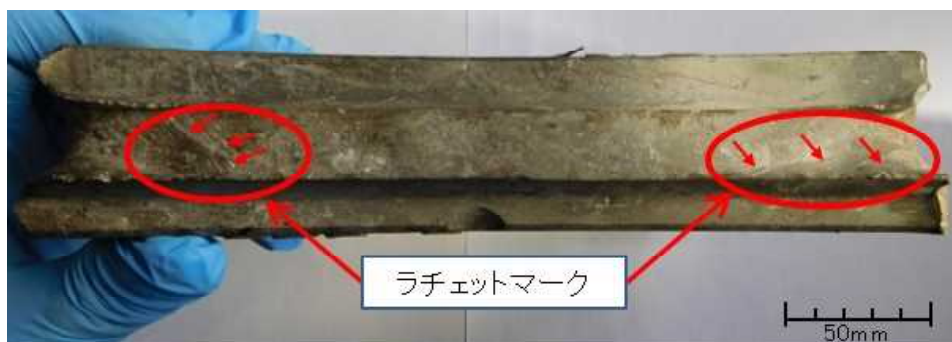
写真# 1 1 ラチェットマーク

第1段HPTディスクのリム部の破断面には、ラチェットマーク^{*18}があった。
(写真# 11 ラチェットマーク 参照)

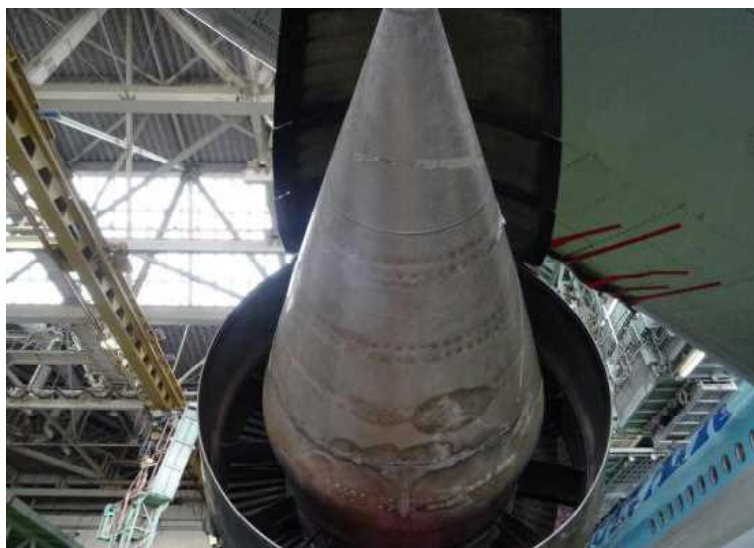
写真# 1 2 テール・コーン

テール・コーンはタービン・エキゾースト・ケースに付いたままであった。テールコーン取り付けボルトが4時から8時の位置(下側)で9本なくなっていた。(写真#12 テール・コーン 参照)

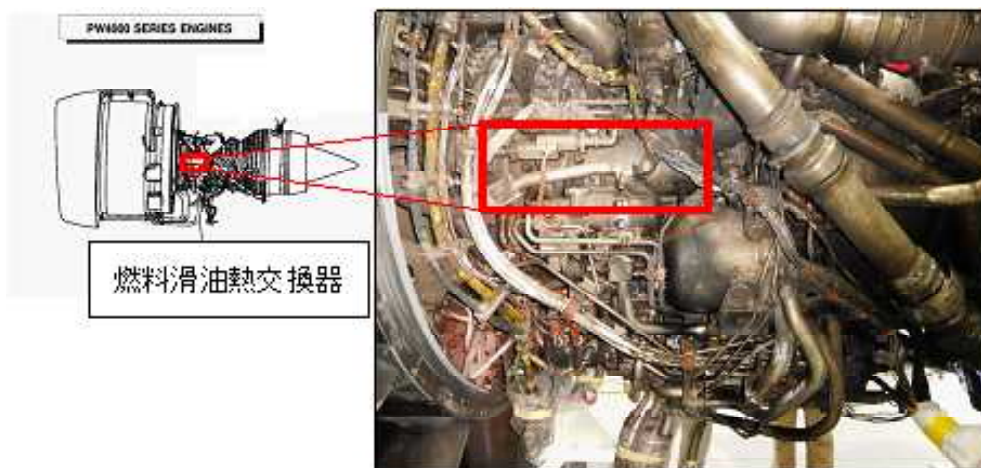
写真# 13-1 燃料滑油熱交換器

燃料滑油熱交換器の外側ケースに亀裂が生じたことについては、第1段HPTディスクのリム部が破断しHPTケースを貫通した際の衝撃、及びディスクの破断に伴い第1エンジンが急停止した際にエンジンが受けた荷重によるものと考えられる。(3.5.2)

HP Tケース 8時の位置にある、燃料滑油熱交換器の本体ケースには、亀裂及び焼損によるすすが確認されたが、外部から受けた損傷は確認されなかった。亀裂は、本体後部に3箇所確認され、一番長い亀裂は約34cm (13.4 in) であった。(写真# 13-1 燃料滑油熱交換器及び写真# 13-2 燃料滑油熱交換器の亀裂 参照)

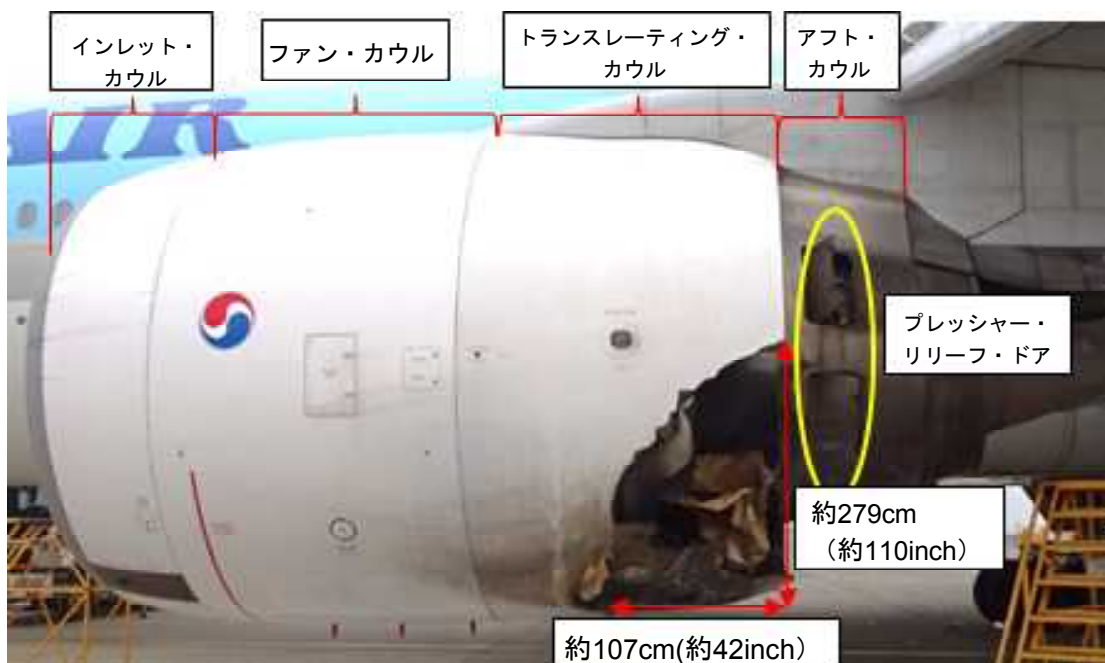
写真#14 トランスレーティング・カウルの損傷状況

別添3(11)に記述したとおり、第1エンジン左側のトランスレーティング・カウルに欠損及び焼損が確認されたこと並びに破断し、脱落したトランスレーティング・カウルの内壁に第2段HPTのブレードが突き刺さっていたことから、左側トランスレーティング・カウルの破損については、3.5.1に記述したとおり、第1段HPTディスクのリム部が破断し、HPTケースを貫通してトランスレーティング・カウルに当たったことにより発生したものと推定される。

を確認した機長は、2.15.1.2に記述した同社のFCOMに規定された手順に従って、2.16.1に記述した同機に装備された一つ目の消火ボトルを作動させ、一旦火災警報メッセージ等は消えたが、5～10秒後に再度火災警報メッセージ等が出たため、二つ目の消火ボトルを使用して消火を試みたところ、火災警報メッセージ等は消えたが、5～10秒後に再再度火災警報メッセージ等が出た。このことについては、別添3(11)③に記述したとおり、左側のトランスレーティング・カウル内壁が損傷して開口部ができたために、ここから消火剤が漏出し、消火剤の効果が十分発揮されなかったことによるものと考えられる。

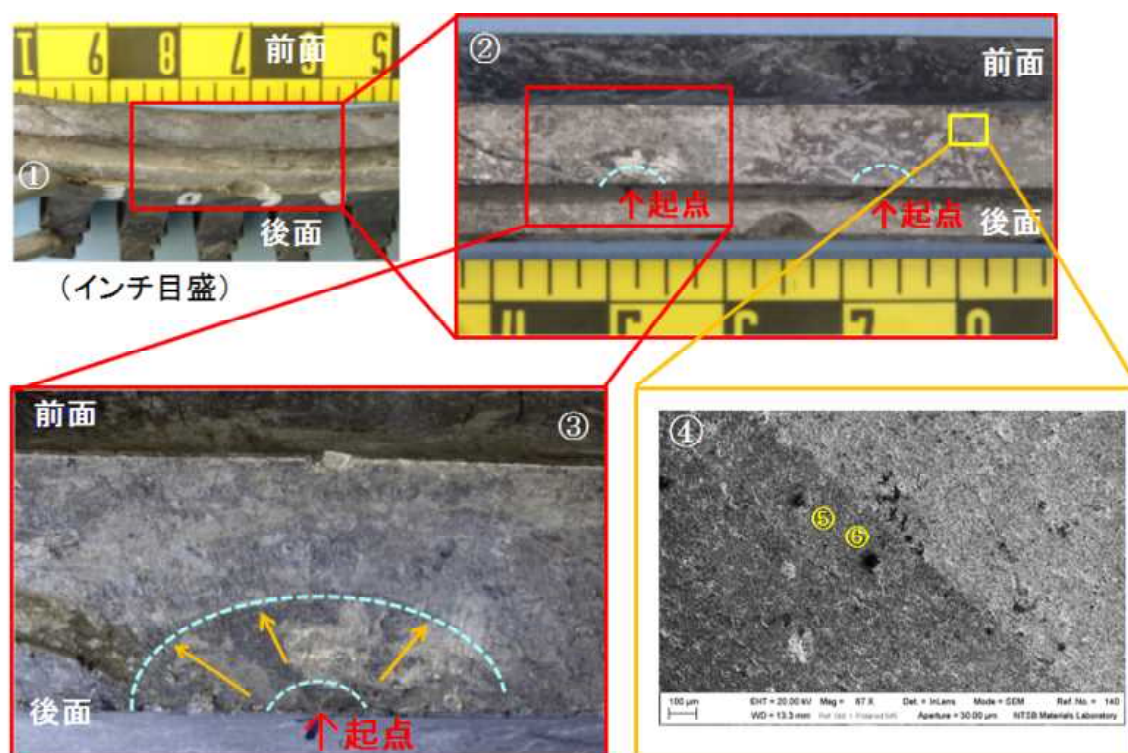
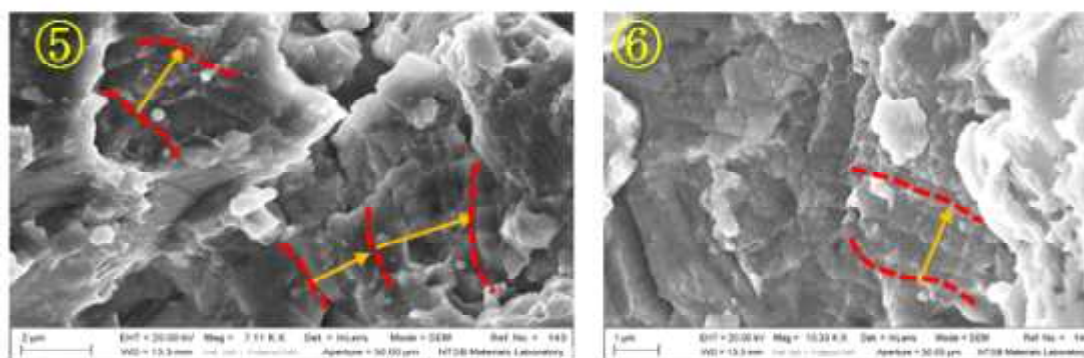
写真①、②：破断し飛散した第1段HPTディスクのリム部の破片の破断面の疲労亀裂進展領域には、起点からのビーチマーク（貝殻模様）が確認された。

写真③：亀裂はディスク後面の起点から前面に向かって進行している。破断面は、機械的接触等で破損が激しく、亀裂進展に伴い焼損によって酸化し、青みがかっていた。写真④の黄色い枠で囲った部分を走査型電子顕微鏡（SEM）で拡大し撮影した写真が⑤、⑥であり、疲労破面の特徴であるストライエーションなどが確認された。
