航空事故調査報告書

II 新中央航空株式会社所属

セスナ式172P型 JA3989
山頂付近への衝突

II 新中央航空株式会社所属
セスナ式172P型 JA3989
山頂付近への衝突

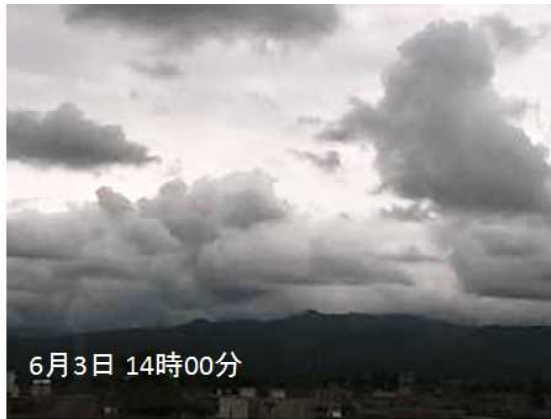
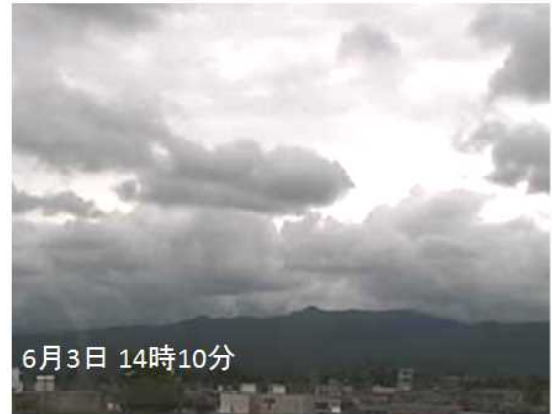
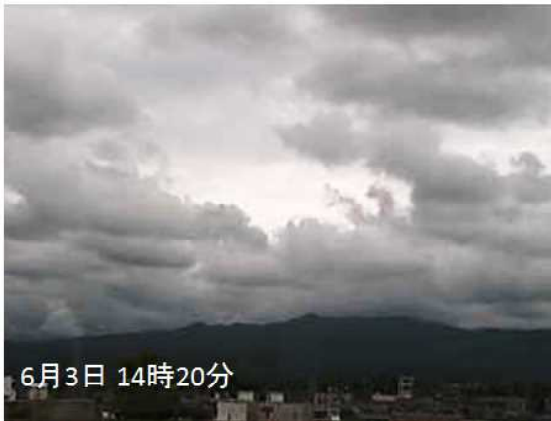
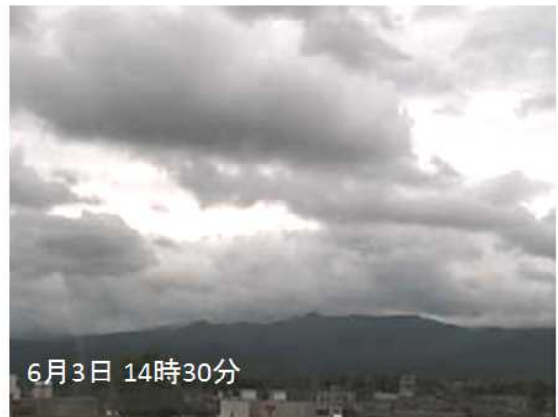
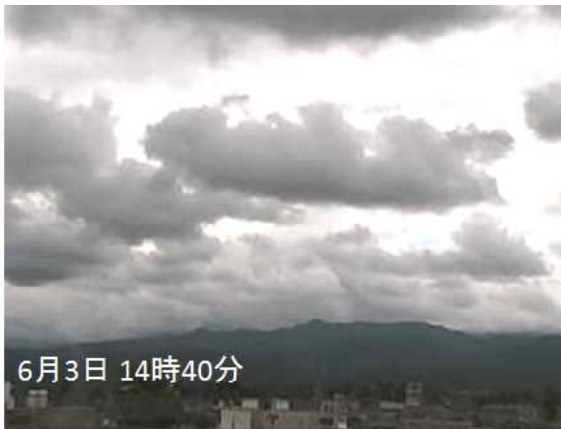
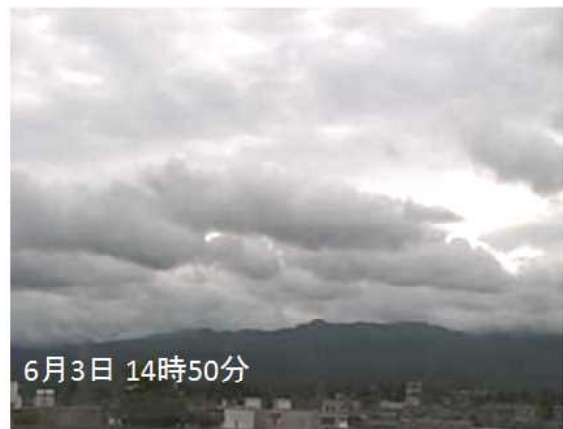
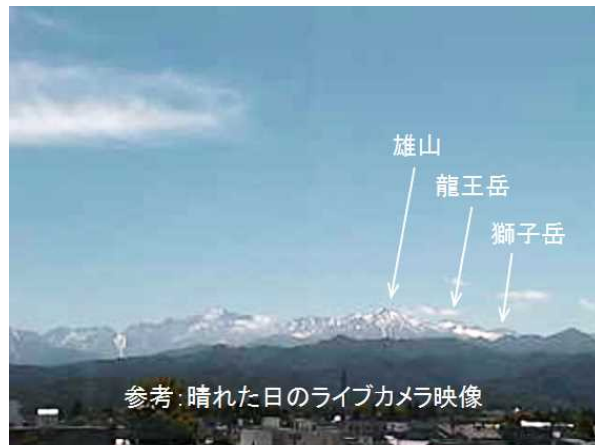
写真1 立山町役場（図1中のA位置）から見た立山連峰ライブカメラ映像

同機が衝突した立山連峰獅子岳の西北西約30kmにある富山県中新川郡立山町の立山町役場におけるライブカメラ（図1中のA位置）映像を確認したところ、事故発生日の雄山、龍王岳及び獅子岳方面は、終日、山の稜線が視認できる状況であったが、写真1に示すとおり、事故発生時間帯の山頂付近は積雲系の雲に覆われており、山頂と雲底の間に隙間があるようには見えなかった。

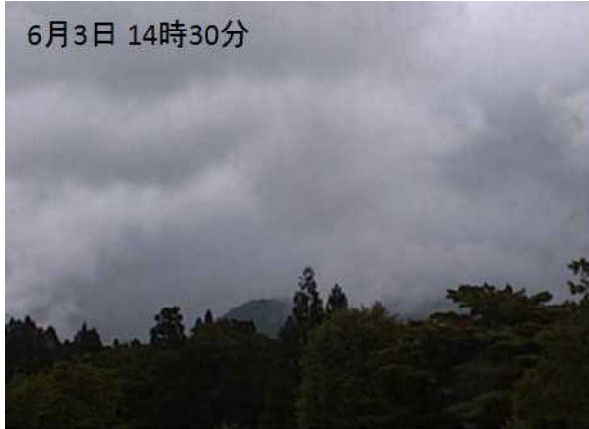
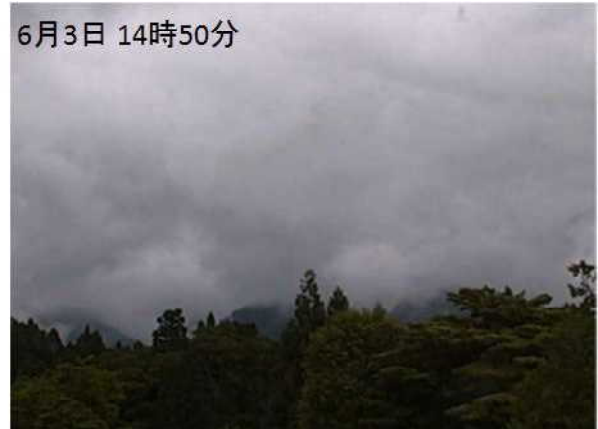
写真2 立山芦峠ふるさと交流館（図1中のB位置）から見た
立山連峰ライブカメラ映像

また、事故発生時間帯における、写真2で示した立山芦峠ふるさと交流館（図1中のB位置）ライブカメラ映像、写真3で示した標高約2,300mの^{みだかはら}弥陀ヶ原（図1中のC位置）ライブカメラ映像、及び写真4で示した標高2,015mの立山カルデラ展望台（図1中のD位置）ライブカメラ映像では、立山連峰、弥陀ヶ原及び立山カルデラ*21は雲に覆われていた。

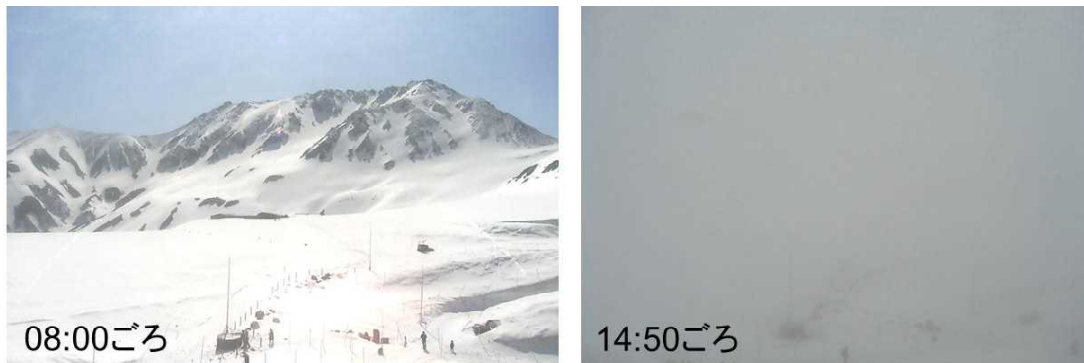
写真5 室堂（図1中のE位置）ライブカメラ映像

写真5で示した標高約2,450mの室堂（図1中のE位置）ライブカメラ映像を確認したところ、当日午前中は良好な気象状態であったが、午後になると、雲が発生し始め、本事故発生時も含めほとんどの時間帯において、映像ほぼ一面が雲に覆われた状況であった。

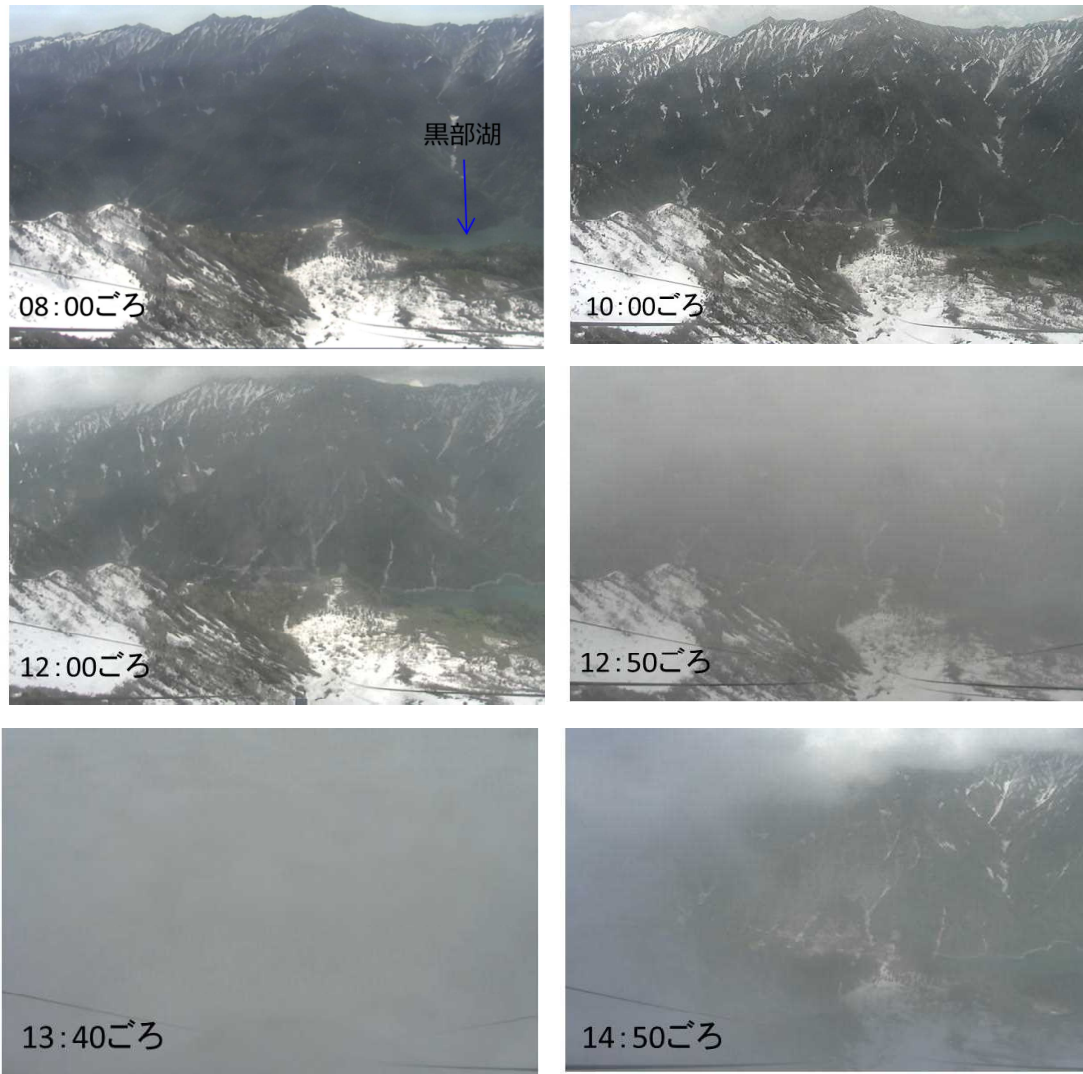
写真6 大観峰（図1中のF位置）ライブカメラ映像

また、写真6で示した標高約2,316mの^{だいかんぼう}大観峰（図1中のF位置）ライブカメラ映像からは、立山連峰の東側も午前中はおおむね良好な気象状態ではあるものの、午後になると急激に視程が悪化する状況を示していた。

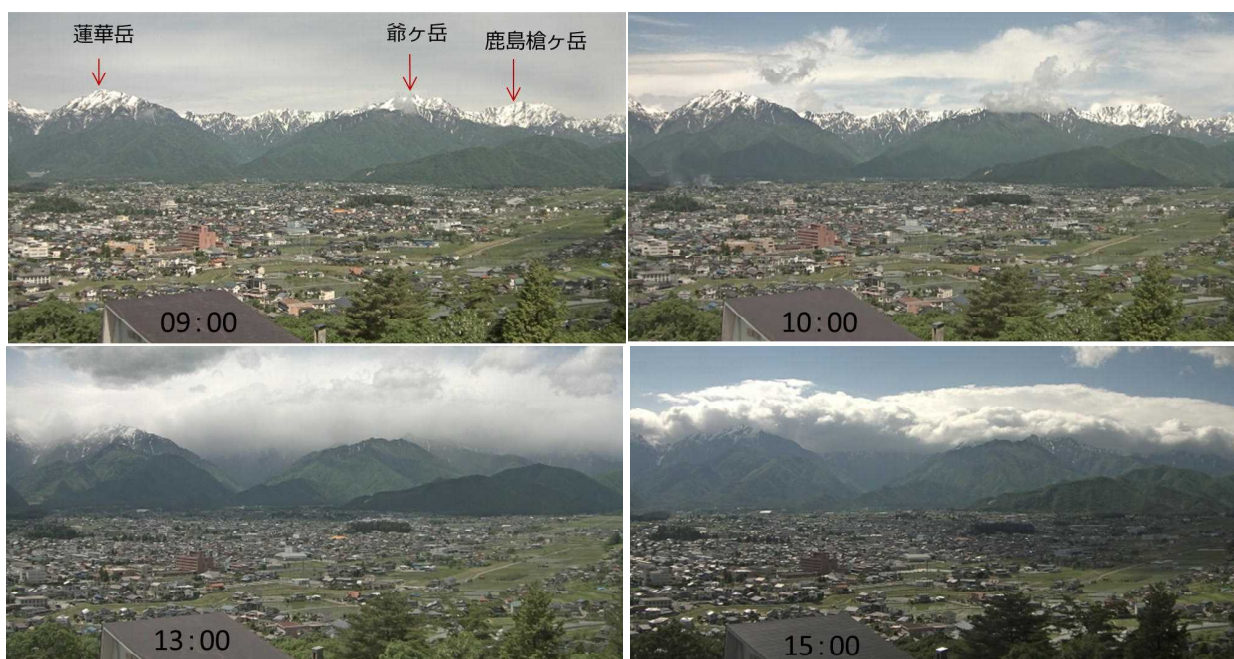
写真7 長野県大町市山岳博物館から見た後立山連峰のライブカメラ映像

長野県大町市山岳博物館から、かしまやりがたけ 鹿島槍ヶ岳、じいがたけ 爺ヶ岳及び蓮華岳等からなる後立山連峰^{*22}を撮影したライブカメラ映像（写真7）では、同機が大町上空を通過した9～10時はおおむね良好な気象状況であったが、13～15時には山頂に積雲系の雲がかかっていた。

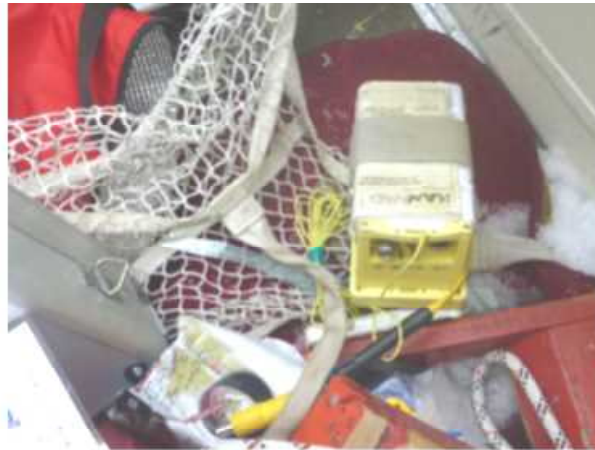
写真8 機体発見時の同機のELT

機体の全てのアクリル窓は破壊され、右前席の固定金具は損壊し座席位置がずれており、右席ドアは損壊して開いた状態であり、後部座席は完全に固定金具が破壊され浮いた状態であった。座席後部の荷物置場の防護網は外れ、網に絡まって黄色のきようたい筐体(ELT)が床に転がっており、スイッチはオンの位置で、ピーピーとい

う作動音が鳴っていた。また、ELTの補助アンテナは折損していた。

機体発見時、ELTは、後部座席の足元に転がっており
操作パネルのスイッチはオン(ON)位置であった。
ELTの補助アンテナは折損していた。

- (3) 3.12.3に記述したとおり、同社は、製造者のマニュアルとは異なる方法によりELTを搭載していたため、補助アンテナが折損し正常に機能せず、搜索救難に役立たなかった。国土交通省航空局は、小型航空機の利用者に対しELTの適正な取付・運用方法等に関する情報を提供する必要がある。
- (4) 3.13に記述したとおり、本事故発生後の搜索救難活動において、県警へりは121.5MHzの搜索救難周波数は聴取していなかったものと考えられるが、搜索救難に従事する航空機においては、目視での遭難機又は遭難者の搜索に加え、搜索救難周波数を聴取することは、迅速かつ正確に遭難機又は遭難者の位置を特定するうえで不可欠である。国土交通省航空局は、搜索救難に係る関係省庁担当者会議等の場で、関係機関に対し、搜索救難活動中の搜索救難機による搜索救難周波数の聴取が的確に行われるよう要請する必要がある。

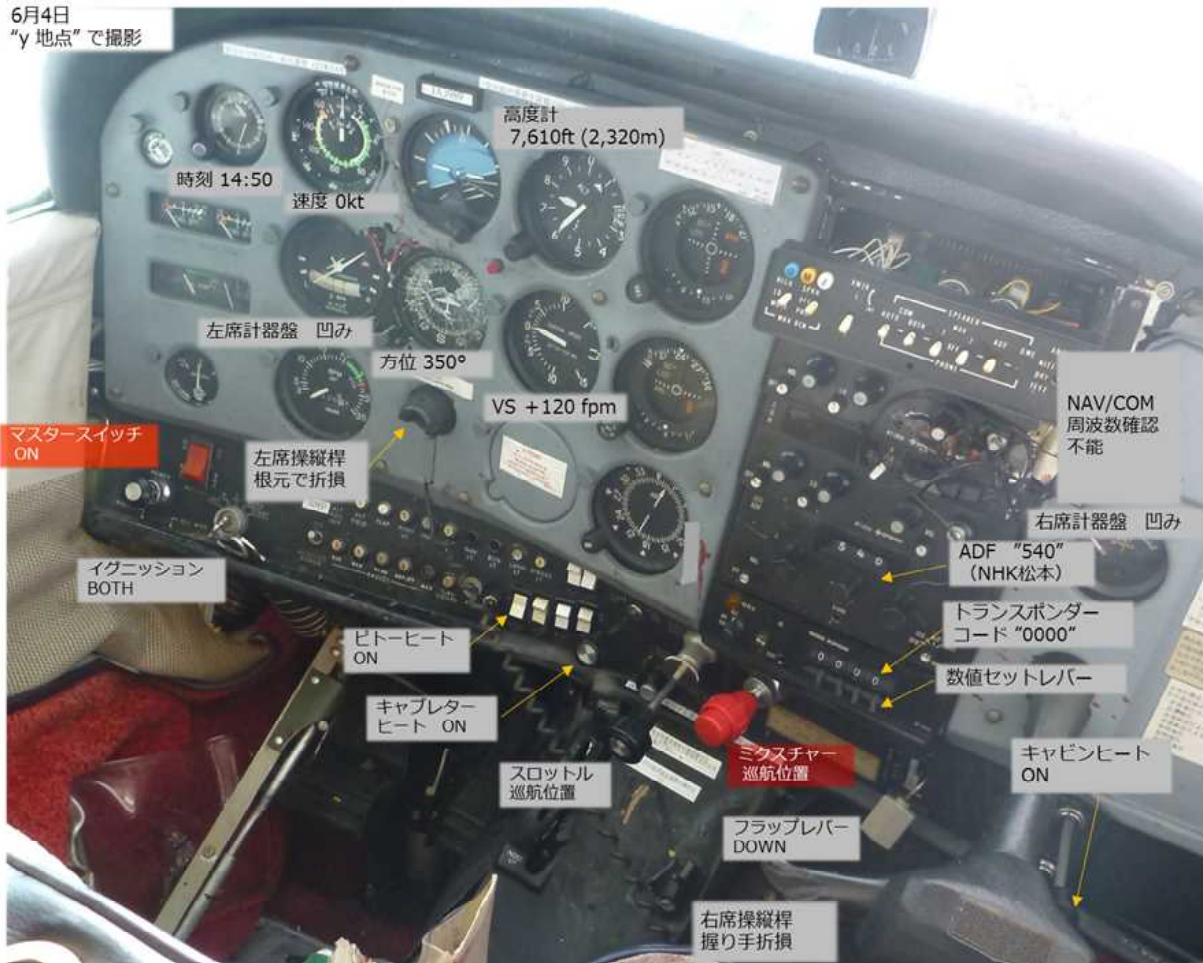
写真9 計器盤の状況（6月4日〔y地点〕で撮影）

- フラップ・レバーは下向きに湾曲しダウン位置に押しつぶされていた。(実際のフラップはアップ位置)
 - V H F 無線機 : 交信用及び航法用共に破損のため、設定周波数は確認できなかった。
 - A D F (自動方向探知機) : N H K 松本放送局 (5 4 0 kHz) に設定。
 - トランスポンダーコード : 0 0 0 0。(数値セットレバーは下げ位置)

- キャビンヒートコントロールはオン位置。

2.7.3に記述したとおり、操縦席のNAV/COM受信機のパネルは破壊されており、セットされていた周波数を特定することはできず、機長が121.5MHzを使用して緊急通報をしようとしたかどうかの確認はできなかった。機体発見時のトランスポンダーコードが「0000」となっていたことについては、衝突時に数値セットレバーが下方に下げられたものと考えられ、フラップレバーも、衝突時又は滑落

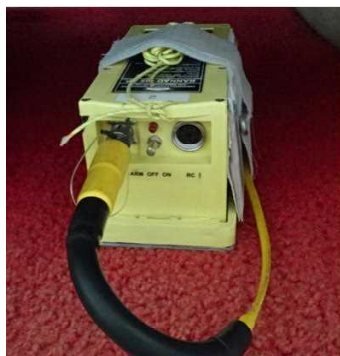
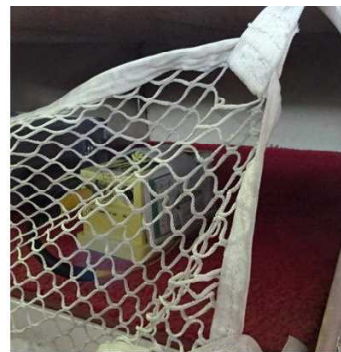
写真10 同社同型機のE L Tの取付/搭載状態

同社は、同機に搭載するE L Tのブラケットを機体に固定していなかった。同社では、補助アンテナを接続した状態のE L T送信機を面ファスナーベルトでブラケットと一体化し、事務所の所定の棚で保管しており、飛行前に操縦士が持ち出し、飛行後に持ち帰る運用をしていた。操縦士はセルフテスト^{*40}を実施後、一体化したE L Tを後部荷物置場に置き、防護用ネットをかけることとなっていた。同型機の後部荷物置場は、写真10で示したとおりカーペット敷きであり、E L Tはその上に置かれた状態で機体には固定されていなかった。

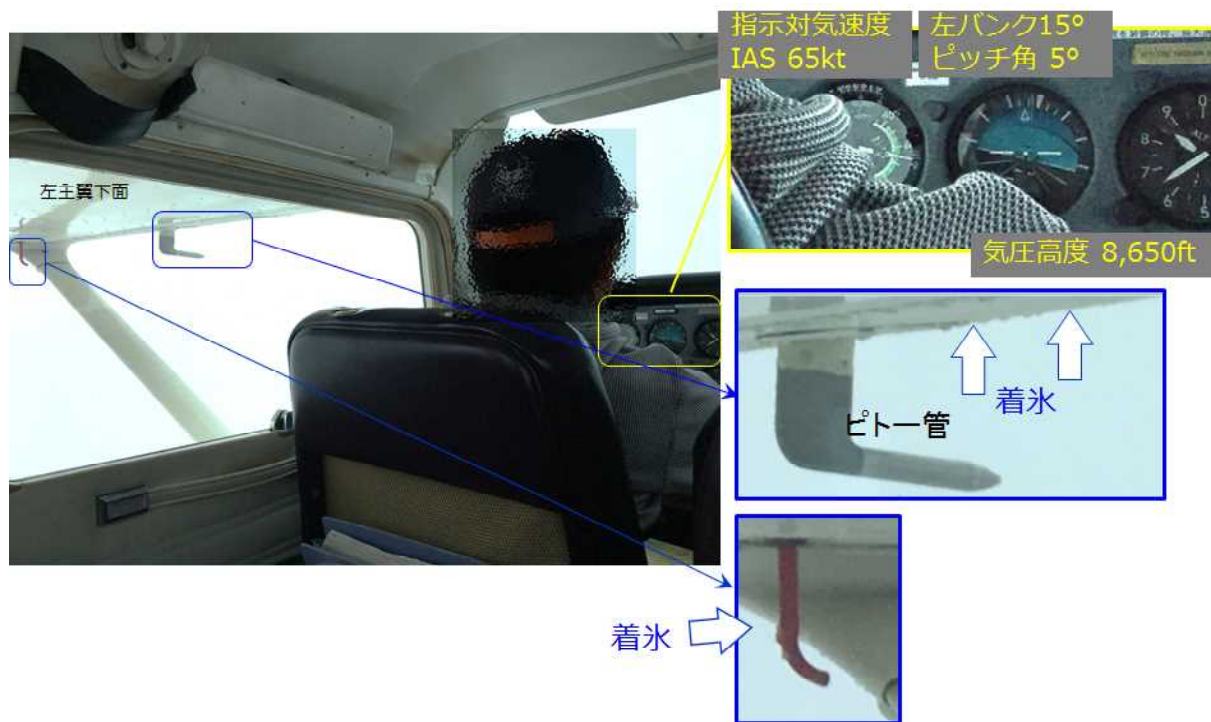
写真11 同乗者Bのスマートフォンの写真

さらに、写真11では、操縦士Aはショルダーハーネスを着用していない。

2.7.2に記述したとおり、右前席及び後席の固定金具は破壊しており、事故時の衝撃力は相当に大きなものであったものと考えられる。2.19.2に記述したとおり、写真11では、操縦士Aはショルダーハーネスを着用しておらず、2.10.3に記述したとおり、事故時、機長及び操縦士Aは、腰シートベルトを着用していたがショルダーハーネスを着用しておらず、また後席の同乗者2名は3点式シートベルトを着用していなかった可能性が考えられる。また、2.8に記述したとおり、機長は外傷性ショックによる即死、操縦士Aは脳挫傷による即死であったことが報告されている。

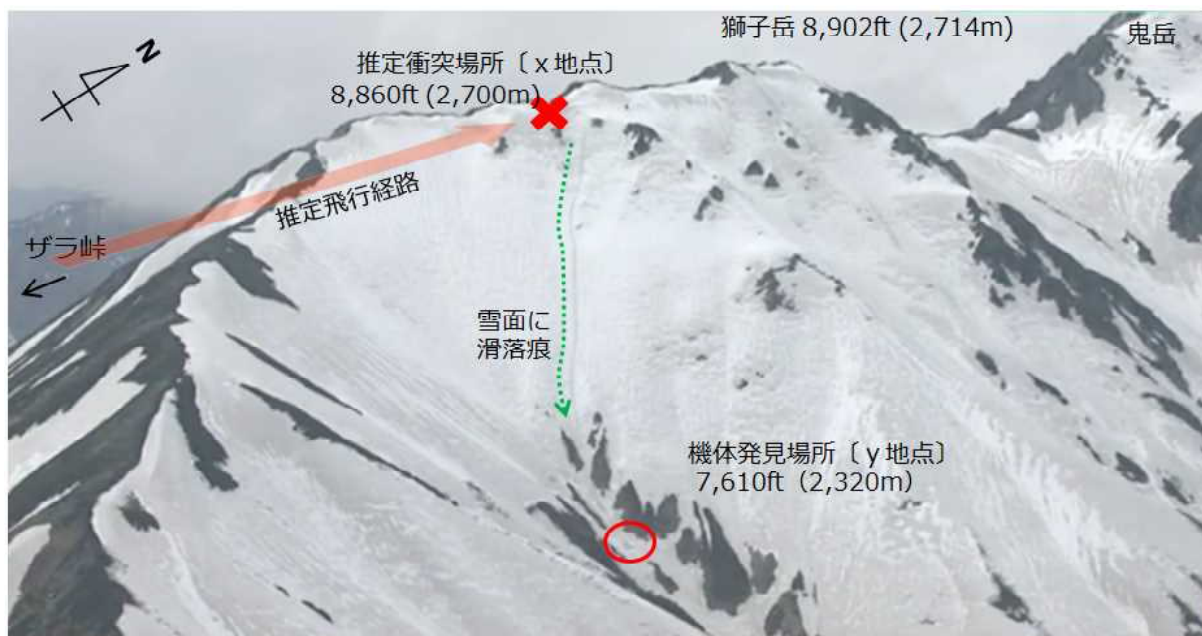
付図5 事故現場

本事故の発生場所は、富山県中新川郡立山町芦畷寺付近（獅子岳の山頂付近の南東斜面：北緯36度33分08秒、東経137度36分22秒）であり、発生日時は、平成29年6月3日14時50分ごろであった。

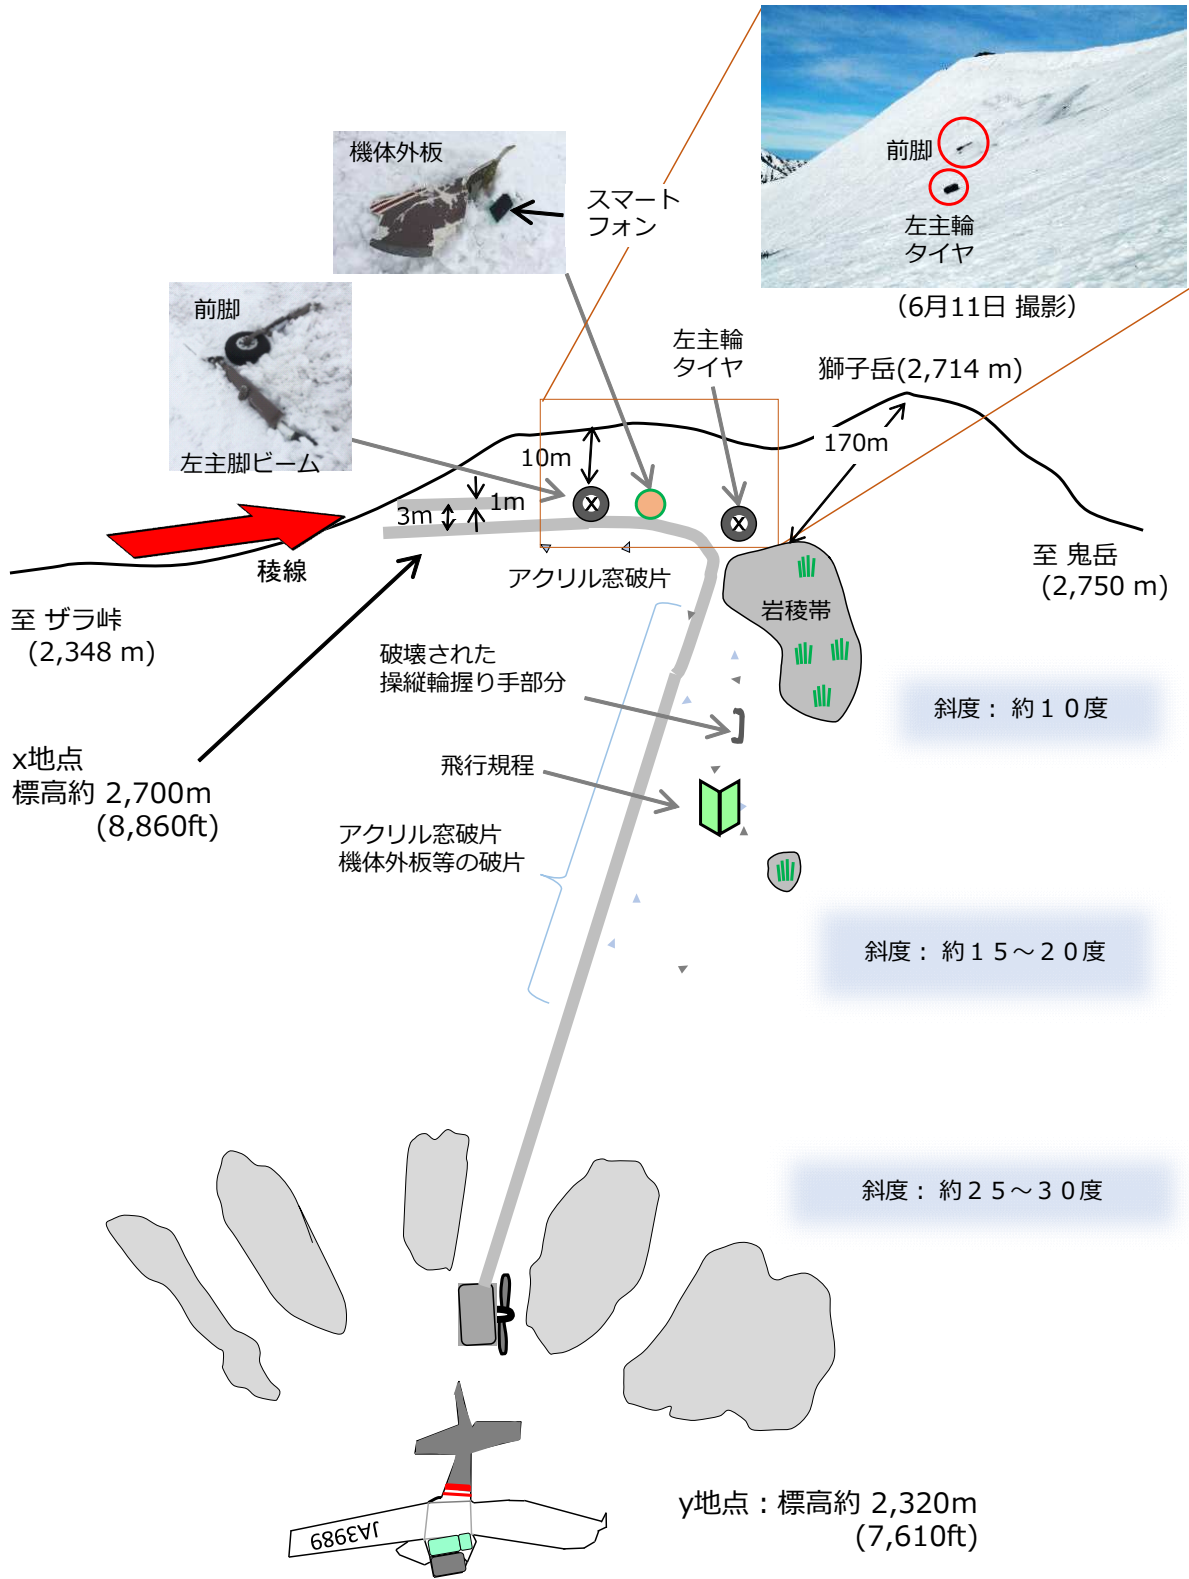
付図6 推定衝突場所、痕跡等の状況

多くの残雪があった獅子岳頂上から約10mほど下側の南東斜面の雪上には、稜線に平行な2本の痕跡があった。〔x地点：標高約2,700m〕そして、その脇には支柱が取り付けられた状態の前脚及び左主脚ビームがあり、その少し先には後席に座っていた同乗者A及び同乗者Bのスマートフォン2台があった。さらに、その痕跡に連なってがなりようたい岩稜帯があり、左主輪タイヤ、アクリル窓の破片、折損した左操縦席のそうじゆうかん操縦桿等、多数の同機の破片が散らばっていた。

2.7.1.2及び付図6に示したとおり、獅子岳の稜線から約10mほど下の約2,700mの南東斜面には、稜線に平行な南北方向に、主脚、前脚及び左主翼端が雪面に接触してできたと考えられる痕跡があり、すぐ近くに破壊された前脚等があった。このことから、この獅子岳山頂付近が、最初の接触場所であると考えられる。

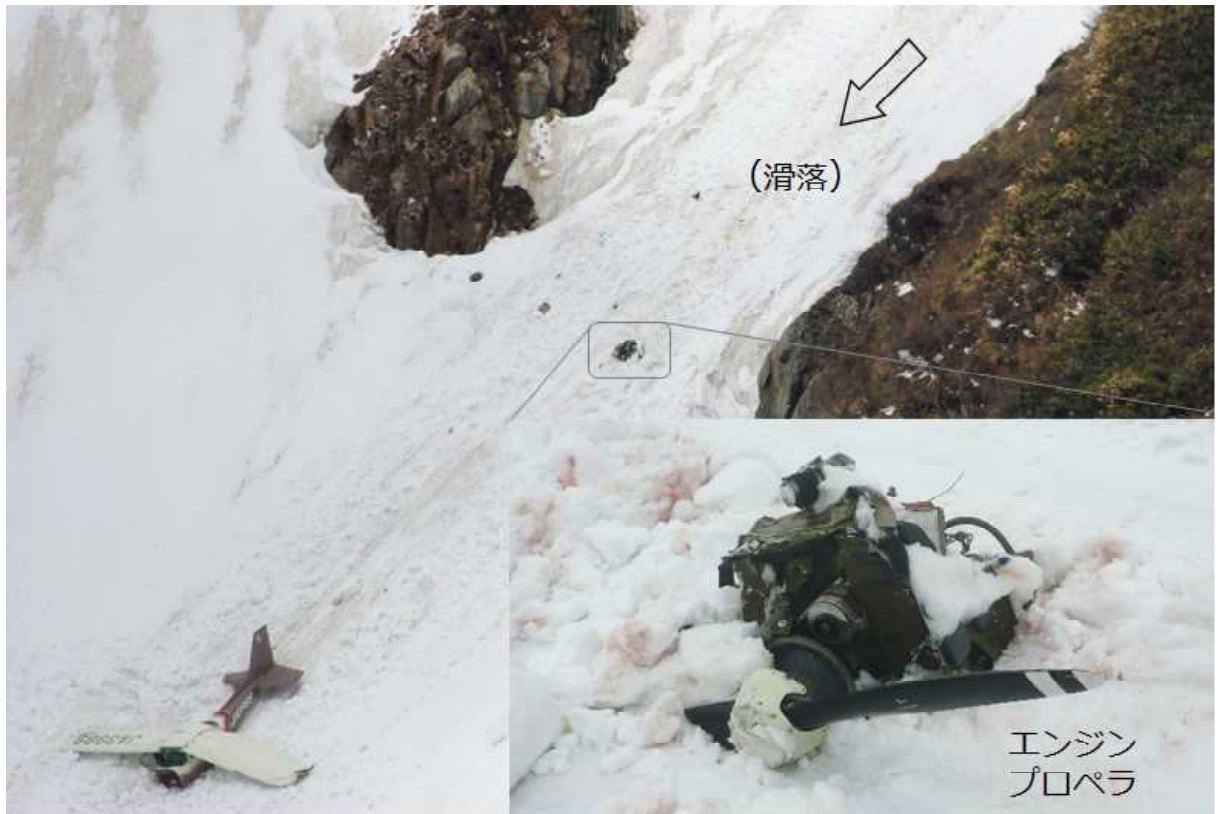
付図7 機体発見現場

同機が滑落した痕跡は、山頂付近の岩稜帯から谷に向かう雪斜面に沿って残っており、この斜面にも多くの破片、同機の飛行規程等が発見された。この地点からさらに谷に向かって滑落痕が残っており、6月4日の段階で機体本体が発見された地点〔y地点：標高約2,320m〕の少し上方には、プロペラが付いた状態のエンジンがあった。また、6月11日の段階では、同機は、さらに下方の地点〔z地点：標高約1,970m〕まで滑落していた。

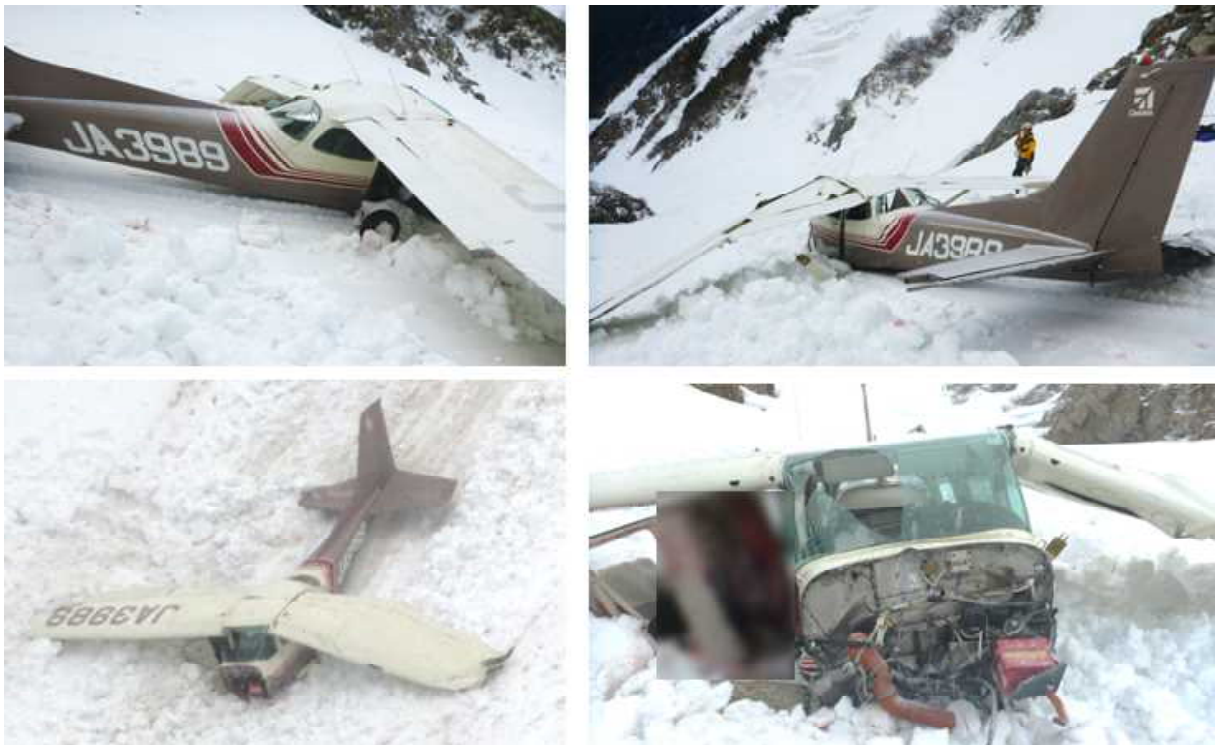
付図8 機体発見時の同機

- (1) 胴体：操縦席右風防及び後部座席両窓に割れが発生し、右側ドアは開放状態であった。
胴体後方左側面の外板にしわが発生していた。
- (2) 主翼：左翼端が上方に湾曲しながら後方にねじれていた。
失速警報は正常に機能した。
- (3) 尾翼：右尾翼端が下方へ湾曲していた。
- (4) プロペラ：No.1ブレード及びNo.2ブレードともに、根元付近から前方に反りが認められ、No.2ブレードの先端は後方に湾曲していた。
なお、プロペラ製造者から、プロペラの前方への反りについては、衝突時の回転エネルギー吸収量は低かったとの調査結果の報告があった。
- (5) 着陸装置：前脚は破壊され機体から脱落していた。主脚取付けボルトは両側とも破断しており、左主脚は破壊され脱落し、右主脚は大きく湾曲していた。また、全てのタイヤに損傷はなく、タ

- (6) エンジン : エンジン・アクセスパネルが全て飛散消失しており、エンジンはプロペラが取り付いたままの状態であった。
(燃料系統) 汚れ、閉塞、漏れの痕跡は認められなかった。
(駆動系統) エンジンを手回しにて確認したが不具合の痕跡は認められなかった。
(潤滑系統) 潤滑油は十分に入っており不純物の混入や汚れは認められなかった。
(点火系統) 点火栓の火花試験、点火タイミングに不具合の痕跡は認められなかった。
(その他のエンジン各部) シリンダ内部には砂や水分、潤滑油等の不純物が確認されたが、不具合の痕跡は認められなかった。
