航空事故調査報告書

II 個人所属
クイックシルバー式スポーツ2S-R582型（超軽量動力機、複座）
JR1902
架空地線への接触による墜落

クイックシルバー式スポーツ2S-R582型（超
軽量動力機、複座） JR1902
架空地線への接触による墜落

所属	個人
型式、識別記号	クイックシルバー式スポーツ2S-R582型（超軽量動力機、複座）、 JR1902
事故種類	架空地線への接触による墜落
発生日時	平成30年4月22日 14時37分ごろ
発生場所	広島県安芸高田市（北緯34度36分28秒、東経132度43分04秒）

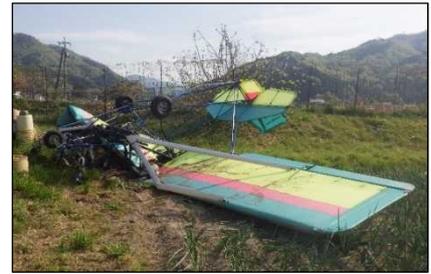
写真1 事故機

事故の概要	個人所属クイックシルバー式スポーツ2S-R582型JR1902（以下「同機」という。）は、平成30年4月22日（日）、レジャーのため、操縦者のみが搭乗して広島県安芸高田市にある豊栄場外離着陸場を14時30分ごろ離陸し、同市内を流れる三篠川の上空を飛行中、14時37分ごろ、電線の上部に設置された架空地線*1に接触し、畑に墜落した。 同機は大破したが、操縦者に死傷はなかった。
調査の概要	主管調査官ほか1名の調査官（平成30年4月22日指名） 意見聴取（原因関係者）を実施

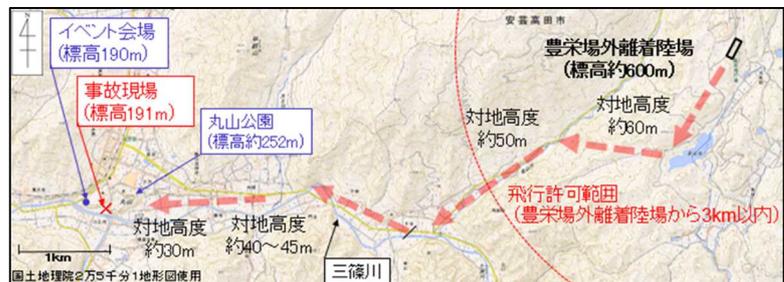
図 推定飛行経路図（操縦者の口述による）

操縦者によれば、同機は、同市内の三篠川河川敷で開催されていたイベントを上空から見る目的で、同じ飛行クラブの超軽量動力機JR1913（以下「先行機」という。）の後に続いて、同場外を離陸した。操縦者は、イベント会場付近の地理には通じていなかったため、先行機の後方300～400mについて三篠川上空を飛行していた。

先行機がイベント会場の対岸上空に到達して旋回を開始したので、同機もイベント会場に近づくにつれて、速度を減速し対地高度約30mまで降下した。その時、突然左（南）からの横風で右（北）に流されるとともに、約10m高度が下がった。加速して上昇しようとスロットルを開いた直後、前方約10mに3本の電線を視認したため慌てて回避操作をしたが、回避できず架空地線に接触し、畑に墜落した。接触した架空地線については、飛行中、視認できていなかった。

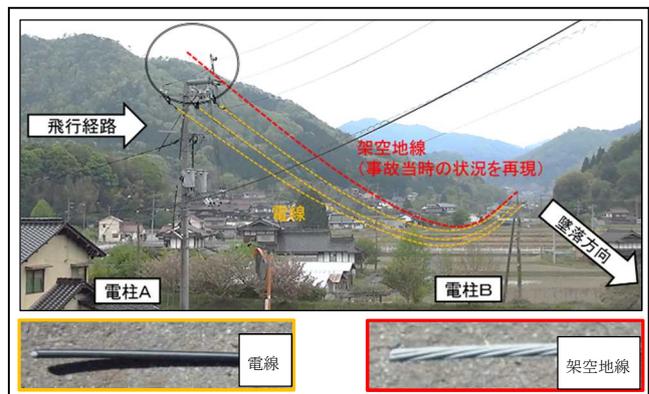
写真2 事故現場の状況並びに電線及び架空地線

事故現場には、電柱A（地上高約14m）と電柱B（地上高約11.6m）が三篠川を挟んで約80mの間隔で設置され、電線3本の上部に架空地線1本が張られていた。架空地線は、電柱Aの上部の地上高約14.8mから電柱Bの上部の地上高12.4mに張られていた。事故後、電柱Aの先端は折れ曲がり、頂部は架空地線とともに地上に落下していた。

操縦者は、河川上空を極めて低い高度で飛行したため、地上高14.8m～12.4m以下の架空地線に接触し、墜落したものと推定される。

本事故は、同機が低高度で飛行したため、架空地線に接触し、墜落したものと推定される。
