AA2018-8

航空事故調査報告書

I 長野県消防防災航空センター所属
ベル式412EP型（回転翼航空機）
JA97NA
樹木との衝突、墜落

所 属 長野県消防防災航空センター
型 式 ベル式412EP型（回転翼航空機）
登録記号 JA97NA
事故種類 樹木との衝突、墜落
発生日時 平成29年3月5日 13時41分ごろ
発生場所 長野県松本市鉢伏山山中

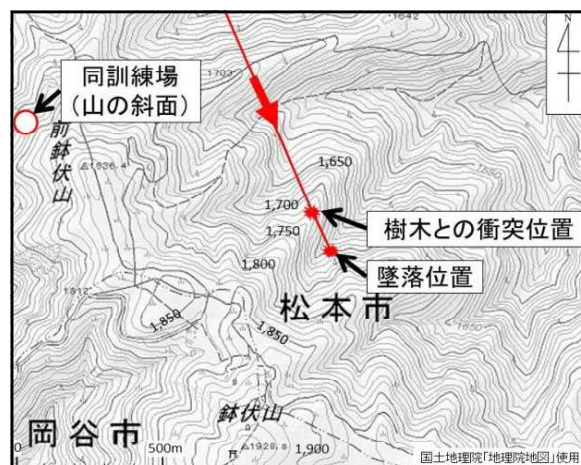
図4 事故現場

墜落位置は、鉢伏山(標高1,928.8m)山頂の北北東約700mに位置する標高約1,700m、積雪のある北向き約40度の斜面であった。同機は、機首を南西に向けて上下反転していた。TBは、付け根から脱落して胴体の下にあった。4枚のMRブレード(MRB)は、激しく破断及び屈曲して胴体付近にあった。墜落位置の

墜落位置の北北西約140mの標高約1,730mの尾根に、同機が高さ約10mの樹木と衝突した痕跡があった。樹木数本が切断され、付近に同機の左操縦席ドア、胴体下部の部品、MRBの一部等が散乱していた。樹木との衝突位置から墜落位置にかけて、幅約40mの範囲にMRBの破片、胴体の破片、左操縦席コレクティブ・ピッチ・コントロールレバー（以下「CPレバー」という。）・ヘッド等が散乱していた。同機の周辺には、「運航時エンジンデータ表」と記載された記録用紙及び機長のカメラ（機長の名前記載）等が散乱していた。

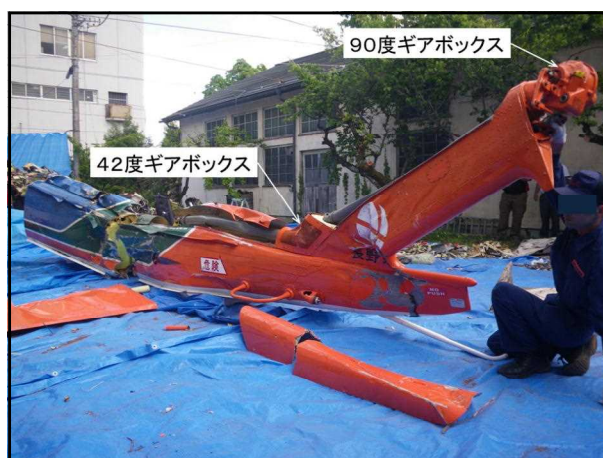
写真14 TB

TBは、胴体後方で脱落し、エレベータの前方でTRドライブシャフトと共に破断していた。全体的に変形し、破損していた。TRドライブシャフトの損傷のため、42度ギアボックスは手で回転させることができなかった。90度ギアボックスは手動で回転したが、TRドライブシャフトの損傷のために回転が制限されていた。(写真14 TB 参照)

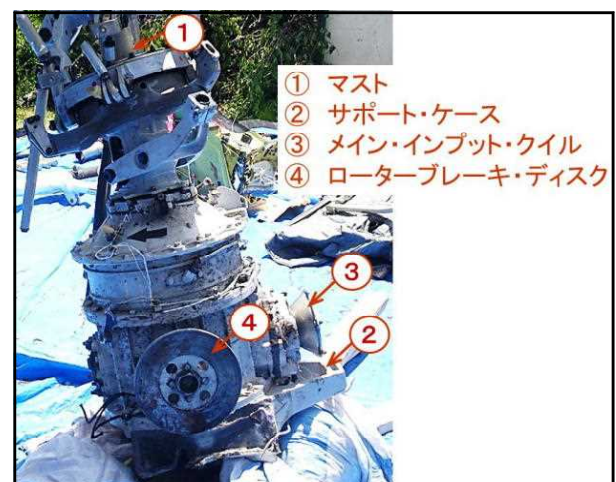
写真16 トランスミッション

トランスミッションは、サポート・ケースと共に脱落し破損していた。駆動系統は、メイン・インプット・クイルを回して、ローターブレーキ・ディスクの動きとともにトランスミッションを通しマストの動きを観察することによって連結していることが実証された。

サンプル（潤滑油溜め）がサポート・ケースから破断していたが、トランスミッション内に潤滑油が存在していた。サンプルのチップ・ディテクター（金属検知器）を取り外し、目視検査したがチップは観察されなかった。マスト及び下方のチップディテクターを取り外し、目視検査したがチップは観察されなかった。オイルフィルターは、チップや異物がなくバイパスしていない（正常である）ことを示していた。
