AA2019-1

航空事故調査報告書

ビーチクラフト式E33型

離陸中止後のオーバーランに伴う機体損傷

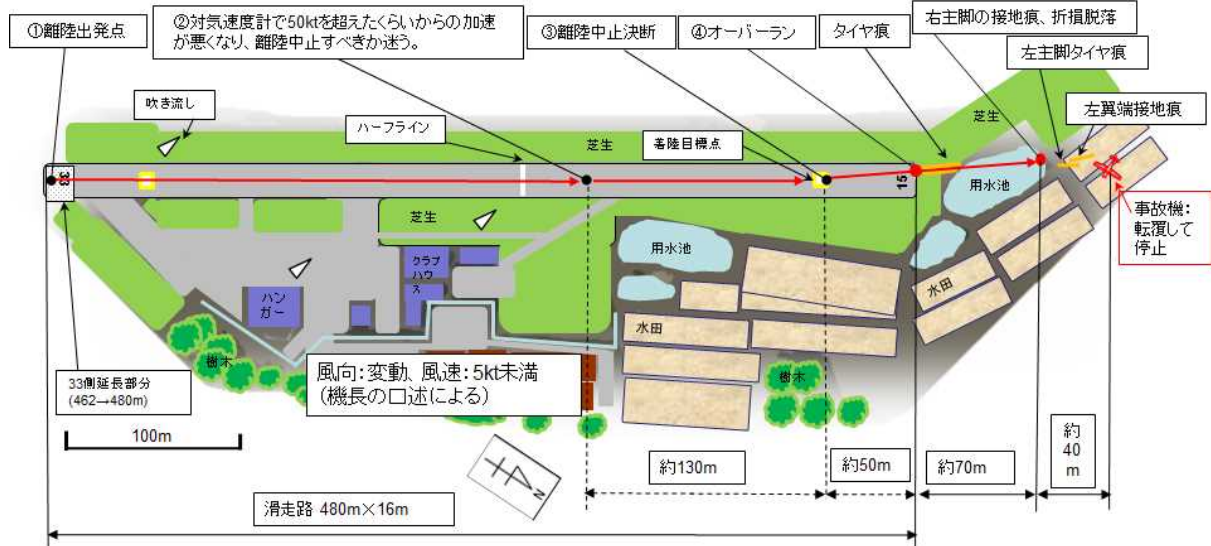
図1 同場外概要及び推定滑走路

①)。滑走路中央（ハーフライン）を越えた辺り（図1②）で、対気速度計の指示は50ktであったが、その速度を超えたくらいからの加速が悪くなった。エンジンの出力には異常を感じなかったことから、背風が変わったことによる影響ではないかと思い、離陸を中止すべきか否か数秒間迷っている間に滑走路端が迫って来た（図1②～③）。機長は、着陸目標点（タッチダウンポイント）を過ぎた辺り（図③）で離陸中止を決断し、急いでスロットルをアイドルに戻しブレーキを踏んだが、同機はオーバーラン（図1④）した。

同機は滑走路端までの残り距離が少なくなったため、機長は離陸継続が困難と判断し着陸目標点を過ぎた辺り(図1・図4③)で離陸中止を決断したものと考えられる。この地点(図1・図4③)は、滑走路端まで残り約50mで、機長の口述による同機の速度及び図4③の速度が、60ktを超えるものであったため、同機は滑走路内で停止することができずオーバーランしたものと推定される。

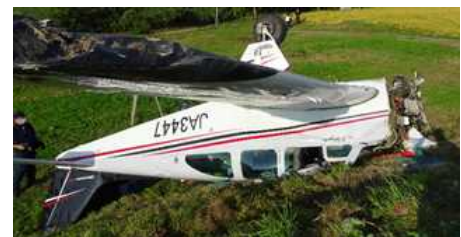
写真1 事故後の同機

2.3 損壊 航空機の損壊の程度：大破

- ① 機首部：プロペラ損傷、前脚損傷、エンジンマウント及びキール損傷
- ② 両主翼損傷
- ③ 右主脚折損
- ④ 胴体及び操縦室損傷
- ⑤ 垂直安定板損傷

同機は60ktを超える速度で草地を滑走し池の段差等の不整地に機体が接触し破損しながら滑走を続け滑走路端前方の水田の上に転覆したため、機体が損傷したものと推定される。

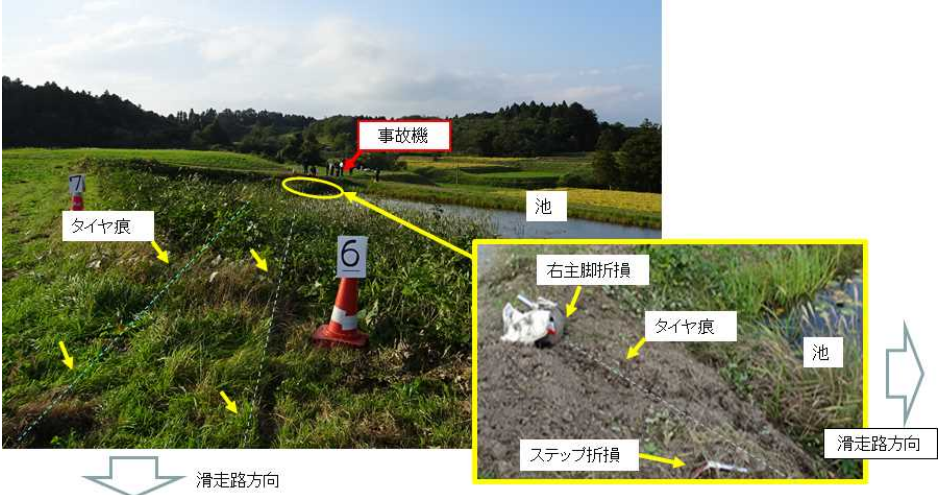
<p style="text-align: center;">図2 事故現場の状況</p>

時分	風向	風速 kt	15:50	南南東	0.5	16:00	南	1.5
時分	風向	風速 kt								
15:50	南南東	0.5								
16:00	南	1.5								
2.7 事故現場	<p>同場外は、仙台空港の北約60kmにあり、標高171ft、滑走路15/33、滑走路長480m、幅16mである。</p> <p>滑走路上にブレーキ痕等は確認されなかった。滑走路端前方の草地から池の手前までタイヤ痕があった。</p> <p>池の縁に右主脚の接地痕があり、池の縁を乗り上げたところに、折損した右主脚支柱及び搭乗ステップが落ちていた。その先に左主脚タイヤ痕及び左主翼翼端の接地痕があった。(図1及び図2参照)</p>

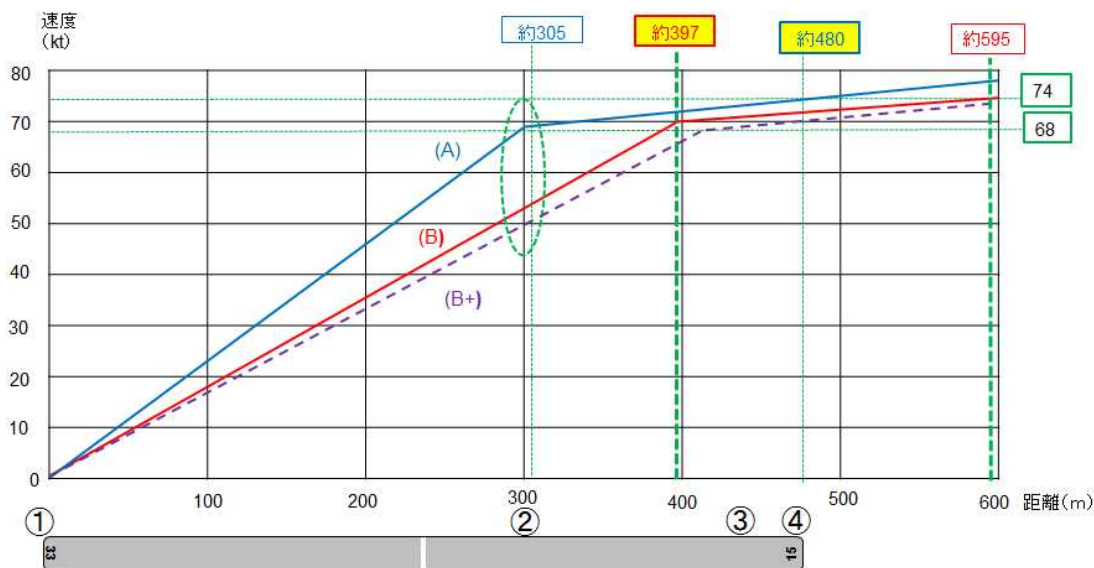
図4 各離陸条件時の必要距離と離陸速度

図4のグラフは、離陸重量が増加すると傾きが緩く加速が悪くなり離陸滑走距離及び離陸距離が長くなることを示し、例示においては、離陸重量が増加した場合の方が、背風3ktを受けたと仮定した場合よりも離陸性能に対する影響が大きいことを示している。

各離陸条件時の必要距離	離陸重量(lb)	離陸滑走距離(m)	離陸距離(m)
(A) 参考離陸重量時無風	2700	約305	約480
(B) 事故発生重量時無風	2996	約397	約595
(B+) 事故発生重量時背風3kt	2996	約421	約619

3.1 気象の関与	なし
3.2 操縦者の関与	あり
3.3 機材の関与	なし
3.4 判明した事項の解析	<p>(1) 機長の出発前の判断</p> <p>機長は、これまでの経験により、ふだん使用している滑走路長600mの飛行場から離陸する感覚で約400m離陸滑走すれば浮揚すると判断した可能性が考えられるが、事故当時無風であったとすれば、性能線図による図4「(A)参考離陸重量時無風」のとおり、同機の離陸重量が2,700lb以下でなければ滑走路長480mの同場外から安全に離陸できなかったものと考えられる。</p> <p>(2) 機体の状況</p> <p>機長の口述及び機体調査の結果から事故発生時、機体及びエンジンに異常はなかったものと推定される。</p> <p>また、性能線図に基づく図4「(B)事故発生重量時無風」②の速度が52kt及び「(B+)事故発生重量時背風3kt」②の速度が50ktである。機長の口述による同地点(図1・図4②)での同機の対気速度計の指示は約50ktであり、ほぼ同範囲内にあることから、同機は、飛行規程の性能どおり加速していたものと考えられる。</p> <p>(3) 離陸開始から機体損傷に至る状況</p> <p>機長は、過去の同場外での離陸経験により滑走路中央を越えた付近(図1・図4②)で60ktを超え離陸速度近くになるものと考えていた可能性が考えられる。機長は、同付近での同機の対気速度計の指示がまだ約50ktであったが、重量超過による離陸性能への影響について意識していなかったため、加速が不十分となっても、その影響が頭に思い浮かぶことなく、背風の影響と解釈違いをした可能性が考えられる。</p>

背風が同機の加速に与える影響は図4のとおりである。現場周辺の気象状況及び救護者の口述から、事故発生時、同機の離陸性能に大きな影響を及ぼす程の背風があった可能性は低かったものと考えられる。

図4「(B)事故発生重量時無風」のとおり性能線図上の離陸滑走距離は約397mで同場外の滑走路長480m以下であるが、離陸距離は約595mであり同場外の滑走路長を大きく超えている。

機長は、同機の離陸距離が同場外の滑走路長を大きく超えていることを正しく理解せず残りの滑走路内で同機が浮揚できると考え離陸滑走を継続したため、離陸中止の決断が遅れたものと考えられる。

機長による出発前の確認は、安全上重要であり、この確認をしないまま出発してはならない。機長が定期的を受講していた安全講習等にもこのことが含まれていたものの、自らの飛行に当てはめて、出発前に同機の重量が飛行規程に規定された性能上の要件を満たしていることの確認は行わなかった。2.8(6)に記述したとおり国土交通省航空局では同種事故の予防の観点から、出発前の確認の確実な実施等について小型機の操縦者等に周知しているが、操縦者はこれらに従うと共に、安全講習等を受講する際は、注意事項を自らの飛行に当てはめて理解し、知識及び技量の向上に努めることが望ましい。
