航空事故調査報告書

ロビンソン式R22Beta型（回転翼航空機）

JA7980

地上走行（エアタキシング）中の横転

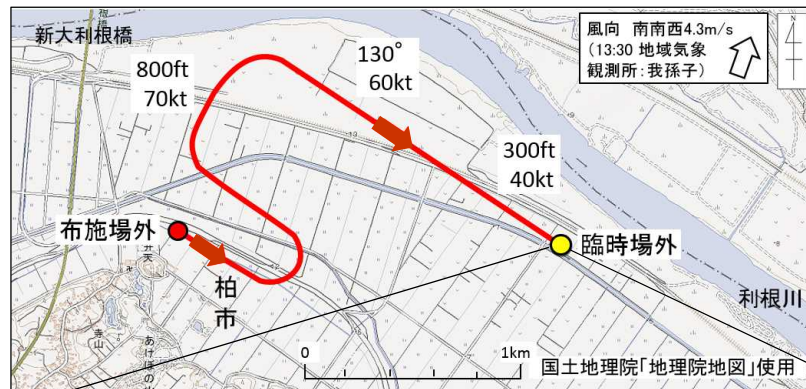
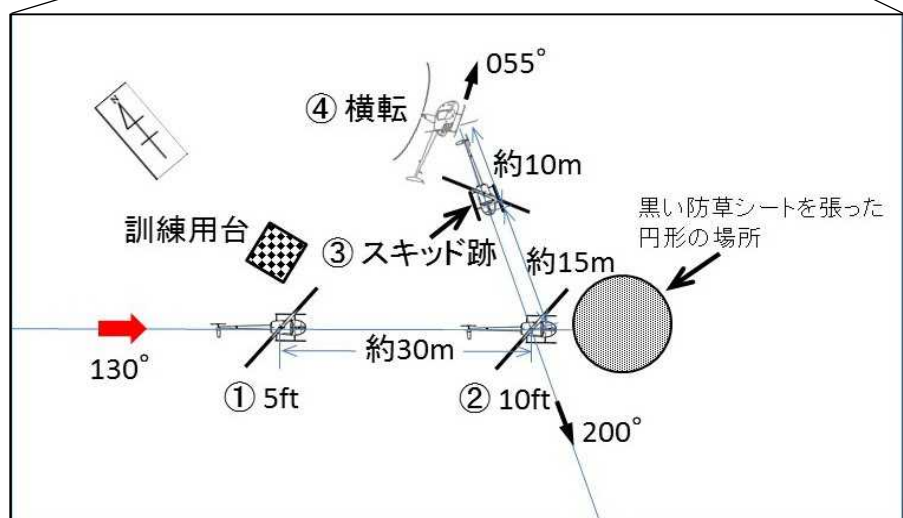
図1 推定飛行経路及び事故現場見取り図

臨時場外には着陸の目標としている黒い防草シートを張った円形の場所の手前約30m付近に訓練用台を置いてあるが、その南側の草地に通常どおり対地高度約5ftのホバリングになるように着陸した（①、図1の番号、以下同じ。）。

その後同機を対地高度約10ftまで上げて、歩くよりも遅いぐらいの速度で接地する予定であった円形の場所に向かって地上走行を行っていた。円形の場所の縁近くまで来たところ（②）で、機長は、急に機首が右に取られたので同機の姿勢を立て直そうとしたが姿勢を思うようにコントロールできず、一方で同乗者は、機体が急に左に傾き機首が約30°右を向いて高度も下がっていったので、サポートしたもののそのまま機長が操縦を続けようとしたため、結果として2人で同時に操縦している状態となった。同機は、一旦接地した（③）が浮き上がり、気が付いた時には左側面を下にして横転していた（④）。

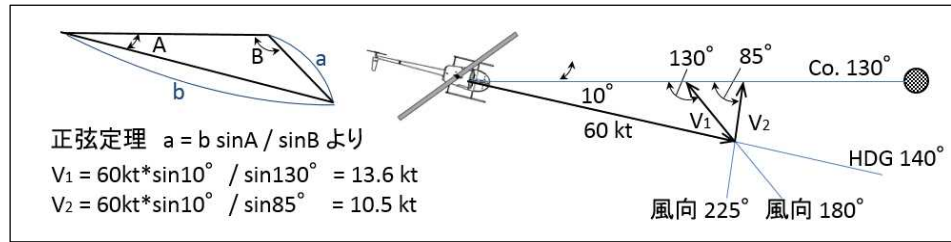
図2 風速の算出

進入時の経路 130° 、対気速度 60kt で偏流修正角が右に 10° となる風速は、下図のとおり風向 180° (南) のとき 13.6kt 、風向 225° (南西) のとき 10.5kt である。

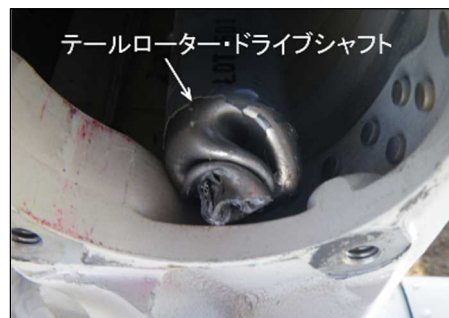
写真2 テールローター・ドライブシャフト破断部

(2) 機体の損壊の状況
 メインローター・ブレードは2枚とも上方に湾曲し、そのうち1枚は先端部が地中に埋もれ(深さ約 25cm)、もう1枚には亀裂が生じていた。
 テールローター・ブレードは、2枚とも破断していた。
 テールローター・ドライブシャフトは、テールローター・ギアボックスとの接合部でねじ切れていた。

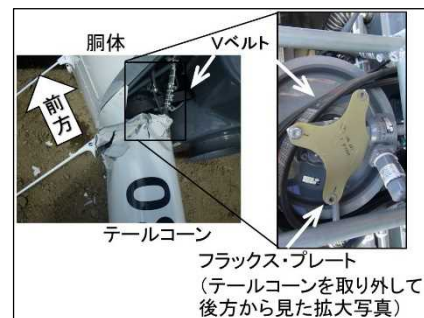
写真3 胴体とテールコーンの接続部

(1) 事故現場の状況
 事故現場は平坦な畑地で、同機は、機首を北東(約 055°)に向け左側面を下にして横転していた。その横転場所から南に約 10m 離れた位置に着陸装置による2本の接地痕があり、その接地痕は南西(約 200°)方向を向いていた。防草シートにめくれ等は生じていなかった。
 同機のテールコーンは左側に変形し、下側のスタビライザーは右側に変形していた。下側スタビライザーの下方に取り付けてあるスキッド・チューブには泥が付着していた。
