航空事故調査報告書

HALES CS式RAND KR-2型（自作航空機、複座）
G-BYLP（英国籍）
不時着による機体損傷

不時着による機体損傷

所 属 個人
型 式 HALES CS式RAND KR-2型 (自作航空機、複座)
登録記号 G-BYLP (英国籍)
事故種類 不時着による機体損傷
発生日時 平成29年7月11日 15時52分ごろ
発生場所 兵庫県相生市矢野町

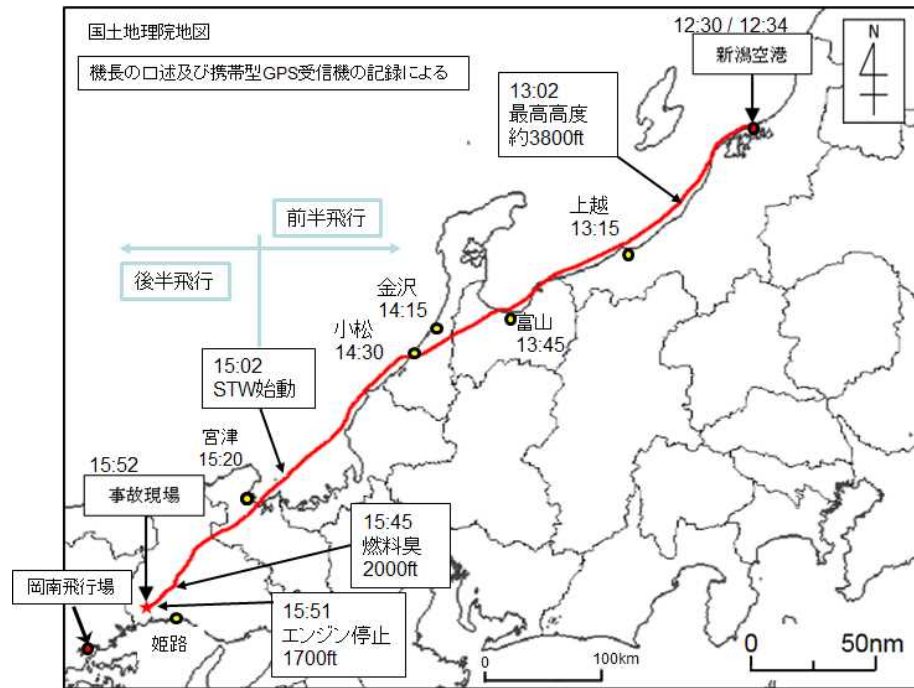
図1 推定飛行経路

同機は、12時30分ごろエンジンを始動し、12時34分ごろ同空港を離陸した。海岸線に沿って南下しながら巡航高度5,000ft程度まで上昇する予定であった。向かい風が15kt程あり、雲が低かったので、13時02分ごろ、高度約3,800ft付近まで上昇したが、その後は雲の下を高度約3,000ftから約1,700ftの間で上昇と降下を繰り返しながら飛行していた。

15時45分ごろ突然燃料の臭いがした。15時50分ごろエンジンが不調になったが、キャブレター・ヒートと電動補助燃料ポンプをオンにしてエンジンが回復した。キャブレター・ヒートをオフに戻して飛行を続けた。エンジンの不具合が再発する可能性を考慮して、緊急着陸することができそうなゴルフ場の周辺を飛行していたところ、再度エンジンが不調となり、15時51分ごろエンジンが完全に停止した。

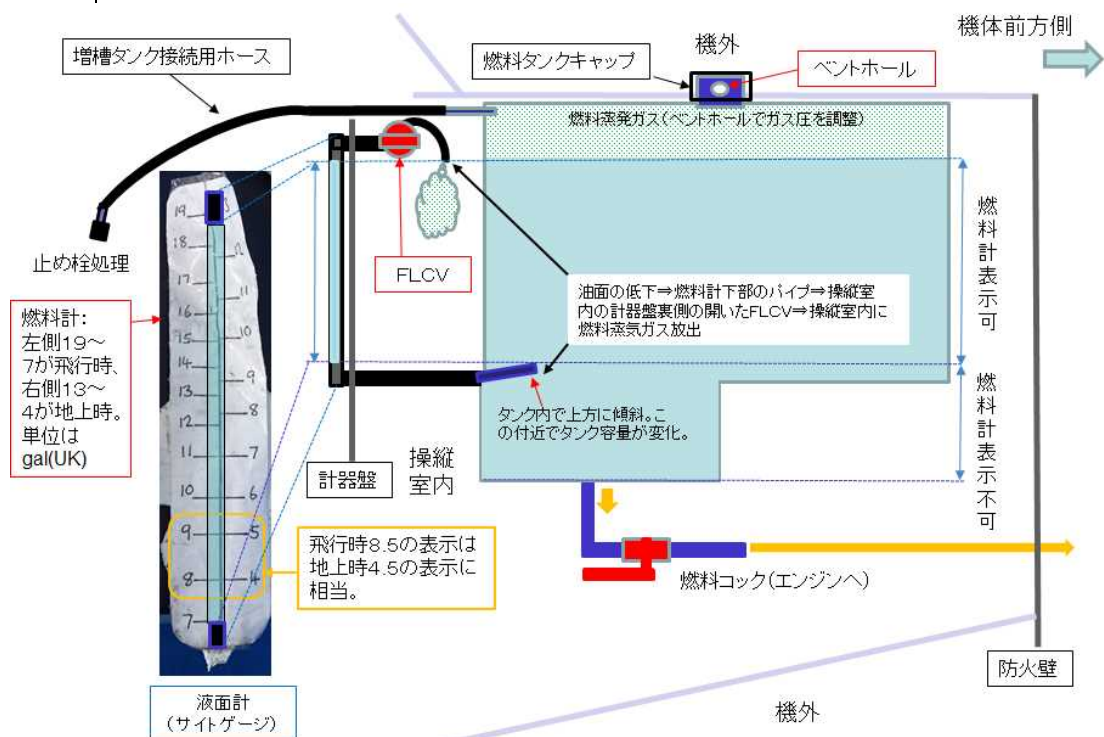
図4 燃料タンク及び燃料計の概要

燃料計は、燃料タンクの油面を半透明の直立パイプで直接読み取る液面計で、燃料タンク下部の容量が小さくなっているため、燃料計の目盛は不等間隔になっている。同機は尾輪式のため燃料タンクの傾きにより表示が異なり燃料計の表示は、水平飛行(レベルフライト)時と地上駐機時で異なる。水平飛行時は満タン19 gal(UK)から最低7 gal(UK)までであるが最低表示値7 gal(UK)を下回ると表示されなくなる。地上駐機時(ピッチ角約20度)は最大13 gal(UK)から最低4 gal(UK)までであるが最大表示値13 gal(UK)を超えると表示されない。

燃料は燃料タンク底部の燃料コックからエンジンに供給される。燃料タンクのベントホール（通気孔）は、燃料タンク上部の給油口に沿って2箇所開いている。燃料計の下側は燃料タンク下部のパイプにホースで接続され、上部は操縦室内の計器盤裏側にあるホースに接続され燃料漏れ止めバルブ（以下「FLCV」という。）に接続されている。燃料給油時は燃料漏れがしないようにFLCVは閉じられるが、飛行中は燃料計を作動させるために開かれている。また、タンク上部には増槽タンクを接続するためのホースがあったが、使用しないので止め栓処理がされていた。

事故機の燃料計は脱落していたが、水平に置いた空タンクに水を入れていくと最低表示値の7 gal (UK)（約32ℓ）から更に約5 gal (UK)（約24ℓ）入れたところで破損した燃料計下部の折れたパイプから水が出てきた。このことから、燃料計下部のタンク内でパイプが上方に傾斜していることが確認された。（図4参照）

3.1 気象の関与	なし
3.2 操縦者の関与	あり
3.3 機材の関与	あり
3.4 判明した事項の解析	<p>(1) 燃料タンク及び燃料計</p> <p>同機の燃料計は、飛行時に最低表示値の7gal(UK)を下回ると残燃料油量が表示されなくなるものであり、同機は燃料の減少状況を燃料の枯渇まで表示できる燃料計を装備していなかったため、機長は7gal(UK)以下となった後は残燃料の急減に気付かなかったものと推定される。</p> <p>同機の燃料タンクには内部隔壁がなく燃料計の下側パイプが上方に傾斜し</p>

ているため、7 gal (UK) 近くまで燃料油量が減った状態ではタンク内の油面と燃料計の指示の間に誤差が生じる構造であったものと考えられる。

燃料消費率は、運用方法、重量及び気象条件等により変化するものであることから飛行中、機長は燃料計の指示誤差等に留意し燃料計を継続的に注視し残燃料油量を正確に把握する必要がある。また、計画よりも燃料消費率が增大して目的地に到達できない場合を想定して、あらかじめ代替飛行場等を選定しておく必要がある。

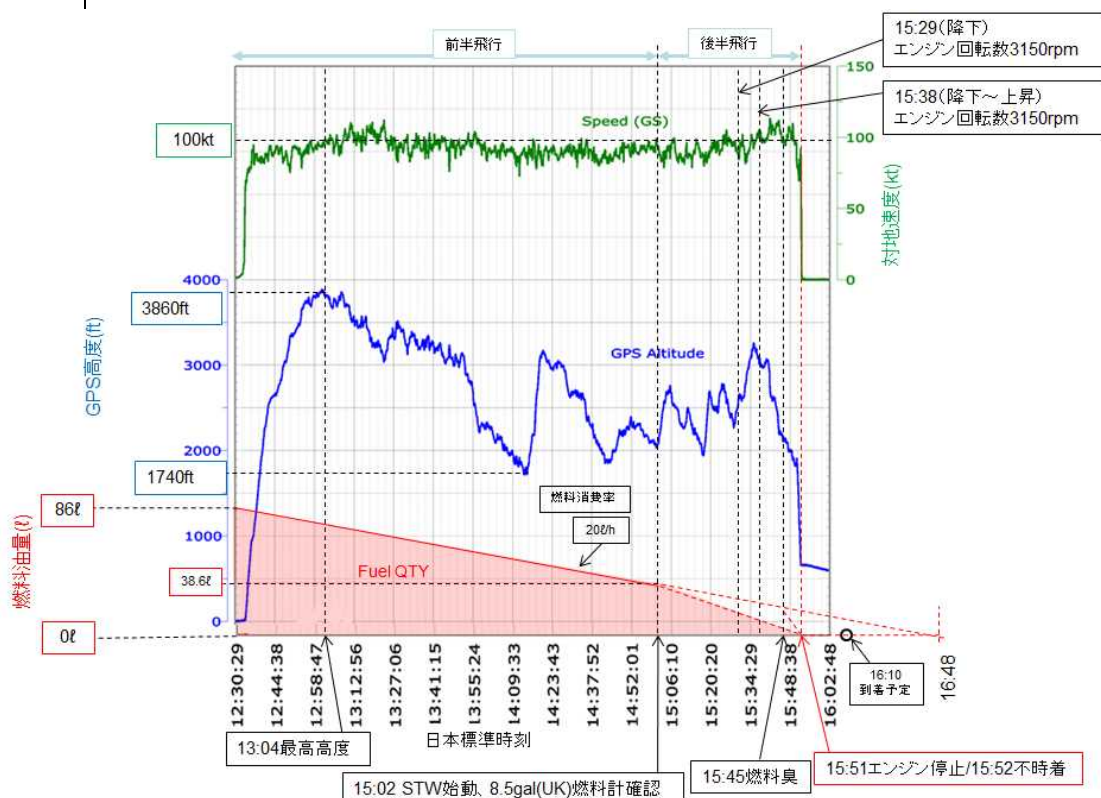
図5 推定燃料油量、対地速度及びGPS高度

機長によれば、同機の前半飛行時の燃料消費率はほぼ20ℓ/hであった。15時02分に機長が残燃料油量を8.5 gal (UK)と確認した時点の残燃料油量を約38.6ℓとし、約50分後にエンジンが停止し残燃料油量が0ℓとなったことから、後半飛行時の燃料消費率は、単純平均では46.5ℓ/hと算出される。

機長の口述及び携帯用GPS受信機の記録から、同機は上昇後、強い向かい風の中、平均対地速度約100kt で上昇及び降下を繰り返しながら飛行していたこと及び機長のスマートフォンの動画の解析から、上昇及び降下状態でのエンジン回転数が共に約3,150rpm で一定しており、機長が飛行時に目安としていた巡航時2,850～2,950rpm、降下時2,950～3,050rpm よりも高い状態で飛行していたことにより、同機の後半飛行時の燃料消費率は、機長が考えていた燃料消費率よりも増加していた可能性が考えられる。

同機が不時着し大破した際、燃料タンク内に燃料は残っておらず、機体周辺での燃料漏れの痕跡及び燃料臭が確認されなかったことから、同機は、燃料臭があった15時45分ごろからエンジンが停止するまでの5分間、あるいは後半飛行中に20ℓ相当の燃料が急減したものと考えられ、これは顕著な燃料漏れが発生したことによる可能性が考えられる。しかしながら、2.8(3)に記載したとおり、燃料系統及びその周辺からの燃料漏れの痕跡及び燃料成分は検出されず、燃料漏れの発生箇所や原因を特定することはできなかった。
