航空事故調査報告書

Ⅲ 岡山航空株式会社所属
セスナ式172R型
JA10AZ
鳥衝突による機体損傷

所属	岡山航空株式会社
型式、登録記号	セスナ式172R型、JA10AZ
事故種類	鳥衝突による機体損傷
発生日時	平成30年7月25日 11時33分ごろ
発生場所	岡山県岡山市 岡南飛行場付近 （北緯34度35分23秒、東経133度55分09秒）

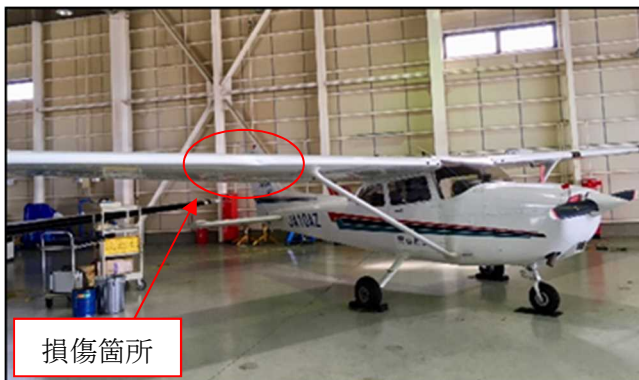
図1 事故機及び損傷箇所

同機は訓練を中止し、機長の操縦により同飛行場に着陸した。駐機場において機体の状況を確認したところ、右主翼前縁にへこみを確認した。

- ・右主翼前縁部の変形（縦約 20cm、横約 35cm、最大深さ約 1.3cm のへこみ）

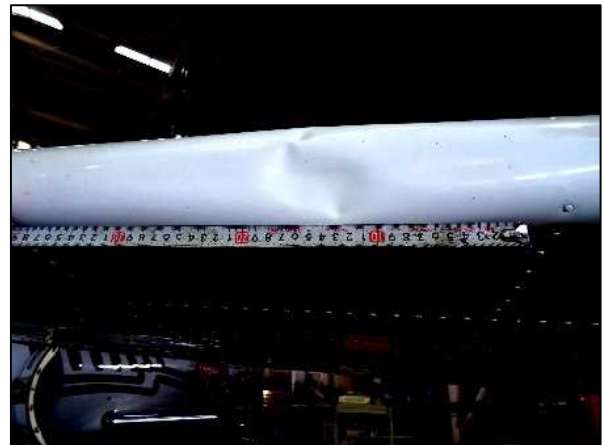
図2 損傷箇所（拡大）

同機は、同飛行場へ向け右旋回中、進行方向の左下から突然現れた鳥と衝突し、右主翼前縁を損傷したものと認められる。
