AA2019-3

# 航空事故調査報告書

BB-02SERPA BENCE/R-R503型（超軽量動力機、複座）

墜落

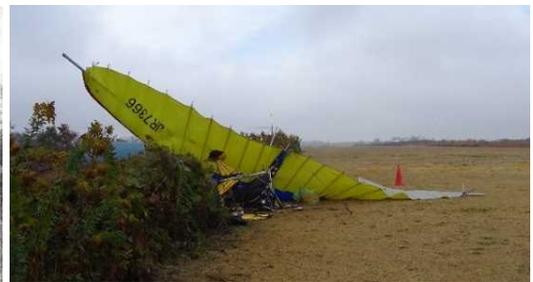
図2 事故機（事故後）

同機は、機首を南南西に向けて、機首部から地面に衝突していた。

同機のベースフレームは、機首部から約45cmの部位まで泥が付着しており、約70cmの部位で破断していた。

地面には、ベースフレームの接地痕（深さ約25cm、奥行き約45cm）及び右脚の接地痕が残されていた。

同機の左右の翼端に損傷はなかった。

プロペラは、4枚のうち1枚の先端部が欠損し、回転方向（後方から見て時計回り）に沿って次の1枚が根元から破断し、墜落場所に飛散していた。さらに次の1枚の取付部に割れが生じていた。

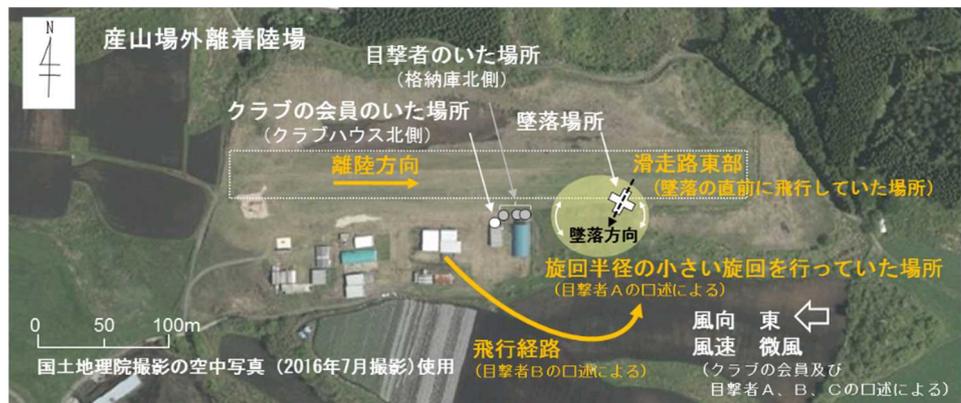
図3 産山場外離着陸場

2.1 飛行の経過	<p>同機の所属するクラブの会員及び目撃者3名の口述、並びに現場の状況によれば、飛行の経過は概略次のとおりであった。</p> <p>個人所属BOGDOLA JANSON式BB-02SERPA BENCE/R-R503型JR7366は、平成30年11月11日13時00分ごろ、操縦者のみが前席に着座し、熊本県阿蘇郡産山村内の産山場外離着陸場を離陸した。操縦者は、午前中にも同機で1回飛行しており、これが2回目の飛行であった。同機は、同場外滑走路東部を飛行中に機首下げ姿勢となり、機首を南南西に向け地面に衝突して同場外に墜落した。（図3参照）</p> <p>クラブの会員は、クラブハウス北側（図3参照）のテラスの椅子に西向きに座り、同機が滑走路の西側から東向きに離陸しているところまで見えたが、離陸した同機がどのような飛行をしたかは自分の背後であったため見えなかった。同機のエンジン音と見学者の歓声は聞こえていた。</p> <p>クラブの会員は、背後から目撃者の叫び声を聞き、後ろを振り返って、同機が地面に衝突する瞬間を見た。同機のエンジン音は、衝突するまで聞こえていた。</p> <p>目撃者A、B及びCは、同場外近くの牧場に遊びに来た際、偶然同機の1</p>
-----------	---

回目の飛行を見かけて、同機の飛行に興味を持ち、見学するため同場外を訪れていた。操縦者から同機について説明を受けた後、格納庫北側（図3参照）の滑走路脇から同機の2回目の飛行を見ていた。

本事故の発生場所は、産山場外離着陸場内（北緯32度59分14秒、東経131度12分38秒）で、発生日時は、平成30年11月11日13時08分ごろであった。

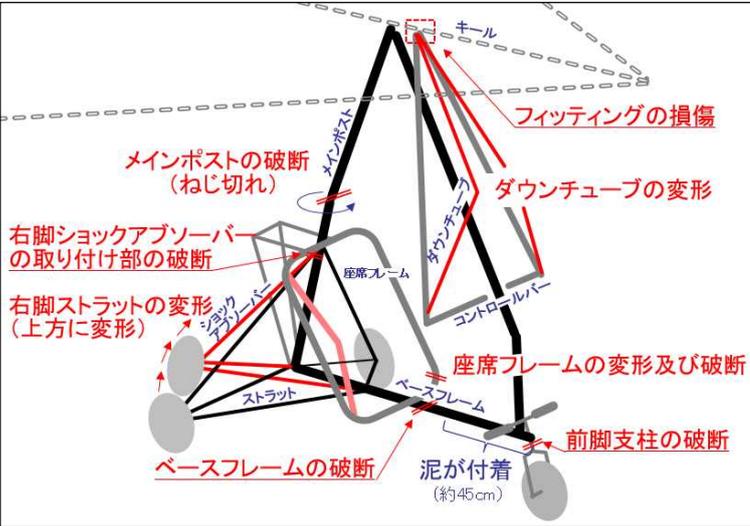
<p>2.3 損壊</p>	<p>航空機の損壊の程度：大破</p> <ul style="list-style-type: none"> <li>・胴体構造の損傷（ベースフレーム及びメインポストの破断、座席フレームの変形及び破断）</li> <li>・前脚支柱（フォーク）の破断</li> <li>・右脚ストラットの変形、右脚ショックアブソーバーの取付部の破断</li> <li>・プロペラの損傷（ブレード4枚のうち1枚が根元から破断、1枚が先端部欠損）</li> <li>・キールとダウンチューブを結合するフィッティングの損傷</li> <li>・ダウンチューブの変形</li> <li>・カウリングの損傷</li> <li>・計器盤の損壊</li> </ul>
