AA2019-6

航空事故調査報告書

ソカタ式TBM700型

飛行中の制御喪失による墜落

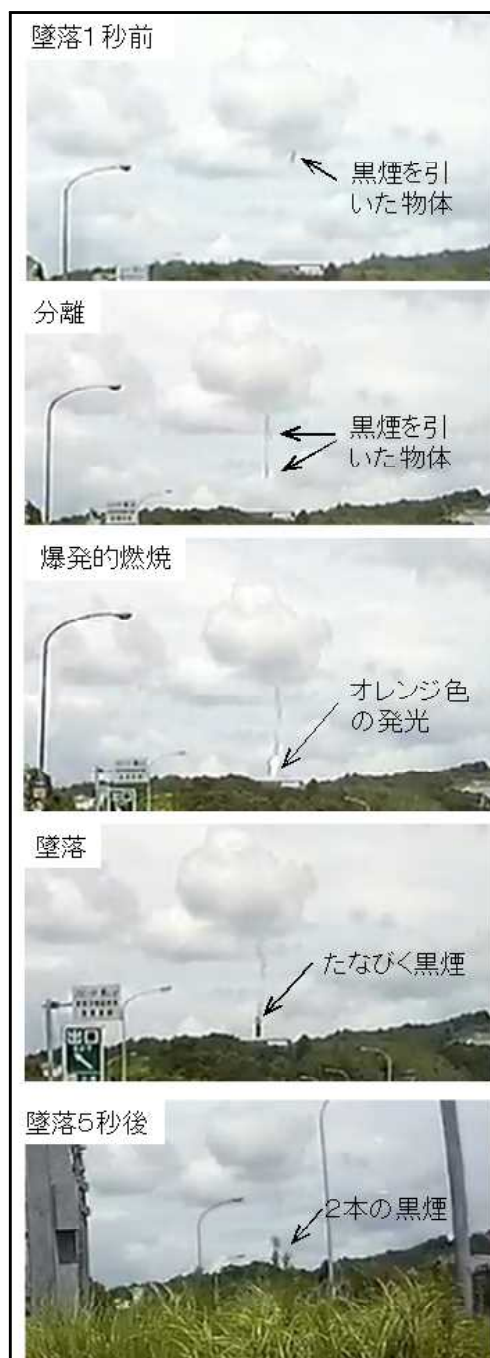
図5 車載カメラの連続写真

同機と思われる物体は、墜落1秒前、低層の積雲の下に黒煙を引きながら現れ、落下して行った。続いて先に落下する物体から分離した物体が黒煙を引いて現れた。最初に現われた物体は、地上に衝突する直前にオレンジ色の発光を伴い爆発的に燃焼した。2つの物体が地上に到達後、たなびいていた黒煙は徐々に消失した。墜落5秒後、墜落位置付近から2本の黒煙が立ち昇った。

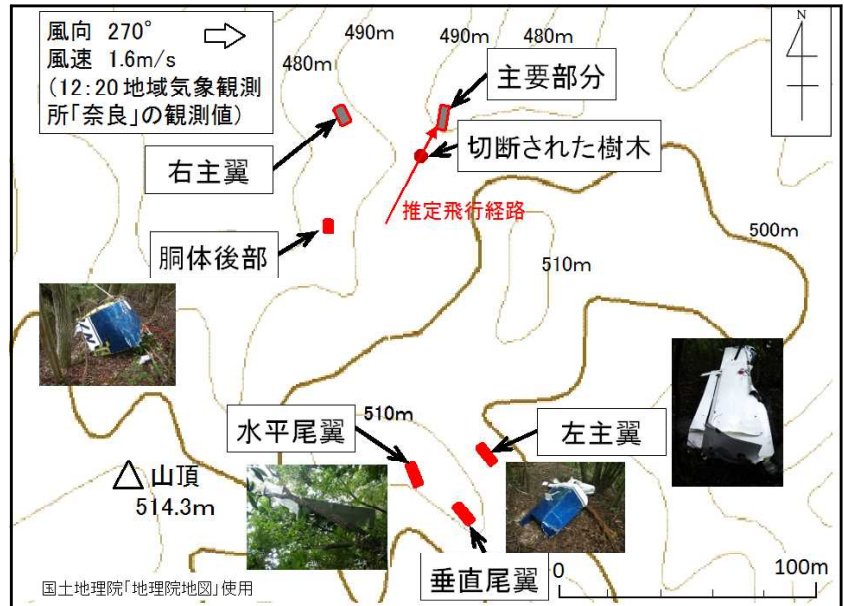
図7 機体の散乱状況

同機の残骸は、南北約200m、東西約100mの範囲内に散乱していた。同機の主要部分（客室前部、エンジン、プロペラ）は、谷底に機首を北北東に向けて上下反転

右主翼は、途中で破断し主要部分の西側の尾根を挟み直線距離で約40mの斜面に、上面を上にして地上にあった。右主翼は、全体的に焼損し、特に破断面が高温で焼損し金属が溶融するとともに白色に変色していた。

破断した胴体後部は、主要部分から尾根を挟み南西側に直線距離で約60mの斜面にあった。前方を接地させ、火災の痕跡はなく、主要部分に向かって電気配線が伸びていた。胴体後部に取り付けられていた航空機用救命無線機（ELT）のアンテナは脱落していた。

左主翼も途中で破断し、主要部分の南約130mの尾根の上であり、火災の痕跡はなかった。水平尾翼は、主要部分の南約130mの樹木上にあり、火災の痕跡はなかった。垂直尾翼は、主要部分の南約

140mの斜面にあり、火災の痕跡はなかった。

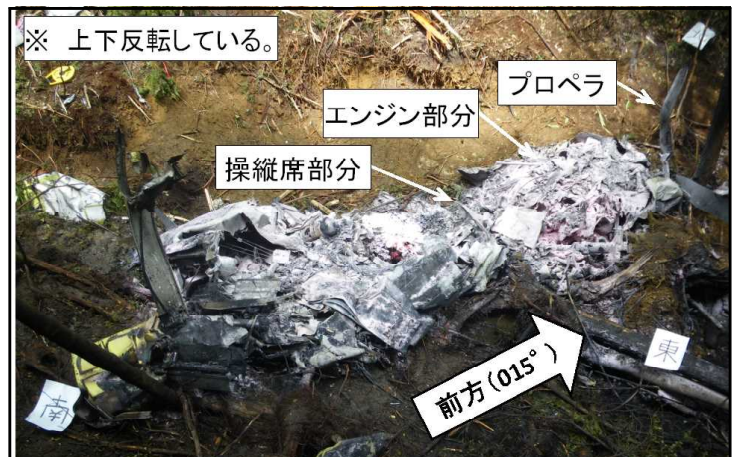
図8 主要部分

して墜落しており、激しく焼損していた。主要部分の南南西側の樹木が途中で切断されており、プロペラの位置から切断部分の仰角を測定すると約60°であった。

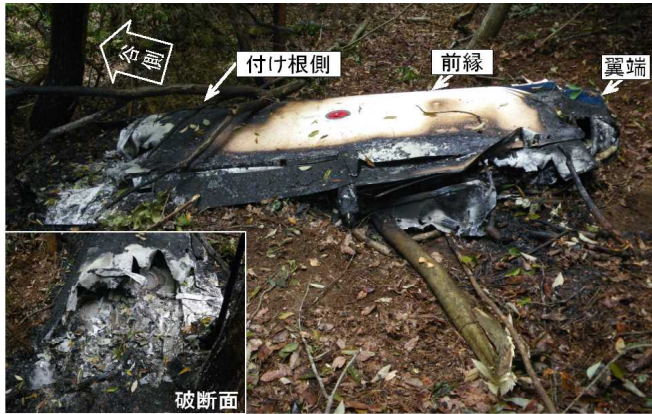
図10 右主翼

2.8(3)に記述したとおり、右主翼は、R8付近で破断し、主要部分から約40m離れた場所であって全体的に火災の痕跡があったことから、右主翼は、上空で火災が発生した後、破断したものと考えられる。また、前方桁の胴体との取付け部が破断し、後方桁が後方へ湾曲して付け根付近で破断していたことから、右主翼は、胴体との取付け部で後方に脱落したものと考えられる。一方で、右主翼のR8付近の破断部は激しく焼損し、胴体からR8付近までの付け根側が発見されていないことから、付け根側は、上空において焼失した可能性が考えられる。

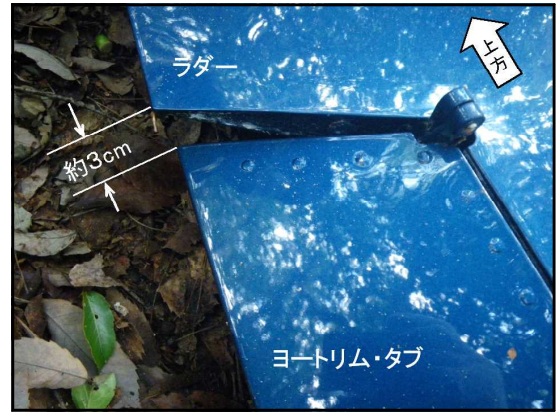
図11 ヨートリム・タブの開き

ラダー後縁のヨートリム・タブは、中立位置から左側（右ラダーが取られる方向）に後縁で3cm開いていた。

ヨートリム・アクチュエーターは、製造者による作動試験を実施したが、異常はなかった。ヨートリム・アクチュエーターが左側にセットされていた（ヨートリム・タブ後縁とラダーの後縁の差が30mm）。製造者の設計によれば、その値は、最大可動幅（37.5mm）に近い値であった。ラダーのコントロール系統は、垂直安定板に残存していた。

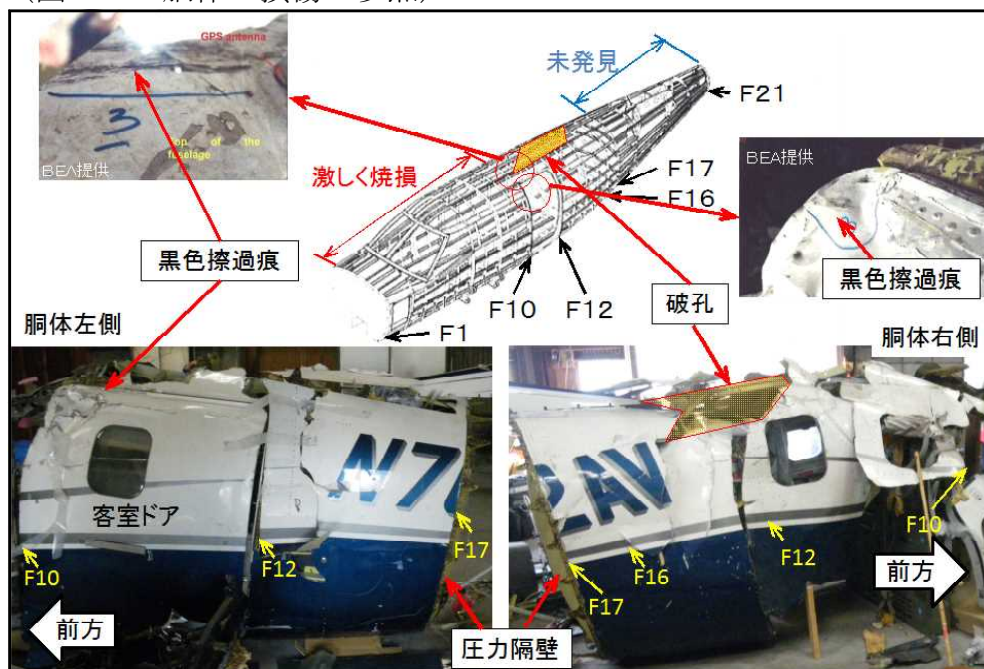
図12 胴体の損傷

胴体は、フレーム（F）10、F12～16、F17の位置で破断していた。

F1～10の胴体は、激しく焼損していた。F17～21の胴体は、発見されなかった（尾翼は回収された）。

胴体上部及び客室ドア上部前側に黒色擦過痕があった。F10～15の天井の右側部分は上からの衝撃で破孔が生じていた。

2.8(1)及び(2)に記述したとおり、胴体上部及び客室ドア上部前側に黒色擦過痕があること、左主翼の黒色ゴム製の除氷ブーツが装備された前縁は、前方からの衝撃により凹損していたこと、桁は45°以上上方に屈曲して破断していたことから、左主翼は、上方に折れ曲がってR8付近で破断し、その際に前縁が胴体上部に衝突したものと推定される。胴体の幅が136cm、左主翼前縁の凹状に損傷した部分が約180cmであるので、左主翼前縁は、機体の左右軸に対して後方約41°の角度

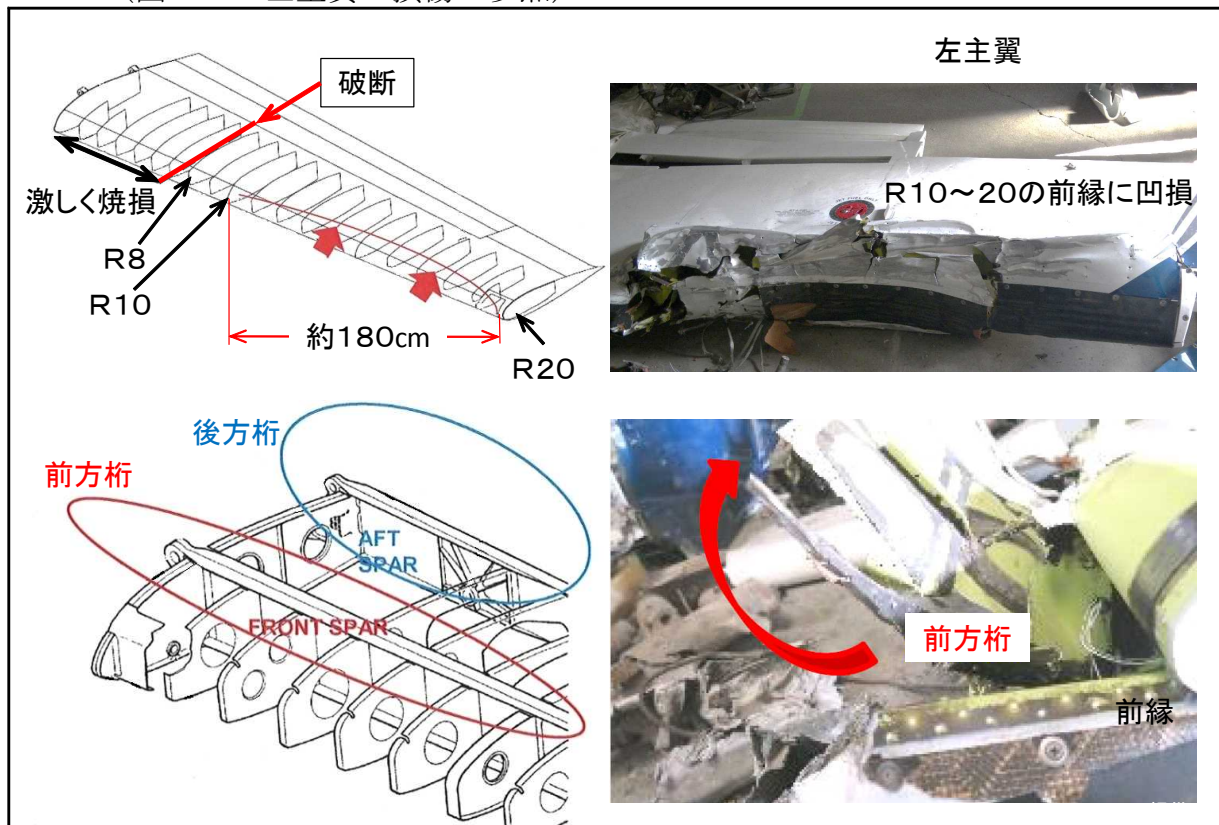
図13 左主翼の損傷

左主翼は、リブ(R) 8付近で破断し、桁は45°以上上方に屈曲して破断していた。R 8より付け根側は、胴体とともに激しく焼損していたが、R 8より翼端側では火災の痕跡がなかった。R 10～20の黒色ゴム製の除氷ブーツが装備された前縁の約180cmの部分は、前方からの衝撃により凹状に損傷していた。補助翼(エルロン)は発見されなかったので、左側のみにあるエルロン・トリムタブの位置を特定することはできなかった。エルロンと機械的に連動しているスポイラーは、損傷がなく格納されていた。フラップは、主翼から脱落し3つに分断されていたが火災の痕跡はなかった。フラップを動かすジャッキスクリューは、「上げ」位置の状態であった。

2.7及び2.8(2)に記述したとおり、左主翼はR8付近で破断し、付け根側は胴体とともに激しく焼損していたが、翼端側は主要部分から約130m離れた場所であり火災の痕跡がなかったことから、左主翼は、火災が発生する前に上空で破断したものと推定される。

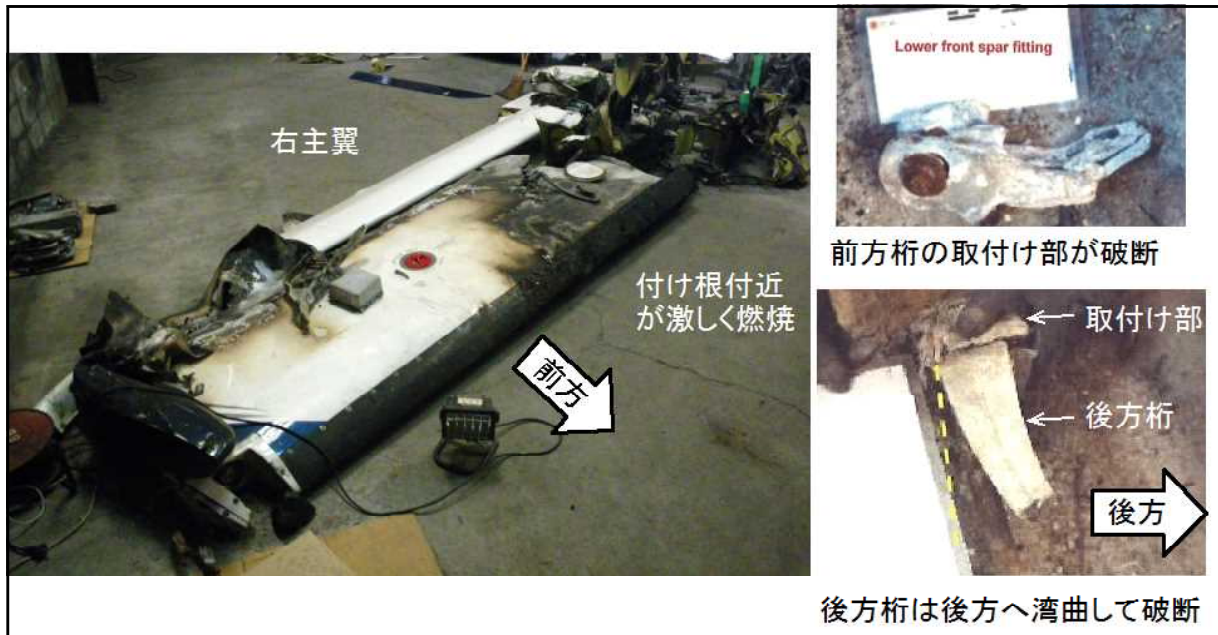
図14 右主翼の損傷

右主翼は、R 8付近で破断し、翼端側は全体的に焼損しており、特に破断面付近の焼損が激しかった。R 8より付け根側の部分は発見されなかった。桁の胴体への取り付け部は、前方桁の取り付け部が破断するとともに、後方桁が後方へ湾曲して付け根付近で破断していた。エルロン及びスポイラーは、焼失していた。フラップは、主翼から脱落し3つに分断されており、胴体付近で発見された付け根側の部分を除き火災の痕跡はなかった。フラップを動かすジャッキス

クリューは、「上げ」位置の状態であった。

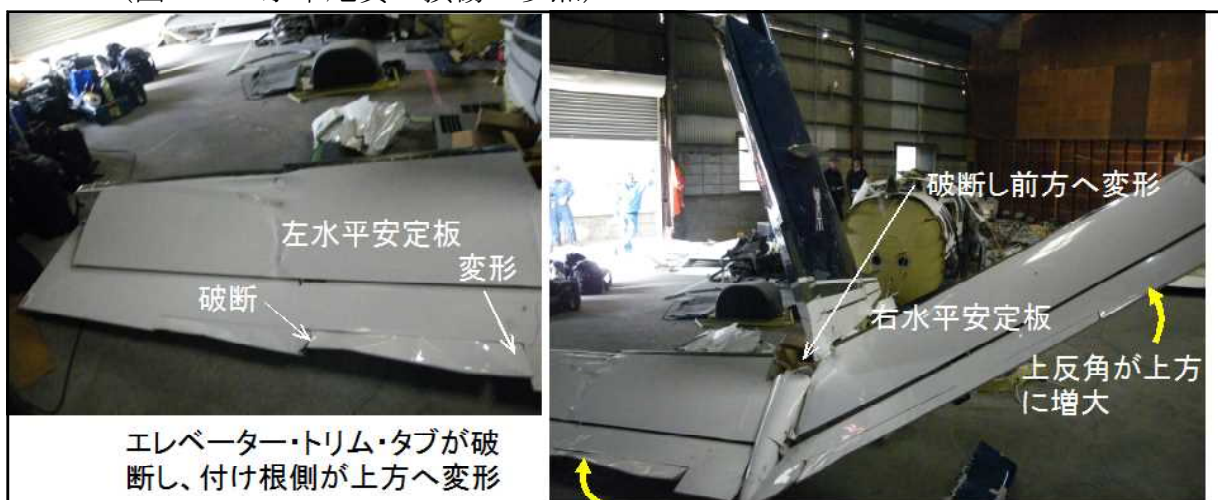
図15 水平尾翼の損傷

フレーム21の胴体と水平安定板の取付け部は、破断し前方へ変形していた。右水平安定板の前方桁は上方へ変形し、水平安定板の上反角が上方に増大していた。左側エレベーター・トリム・タブが中央付近で破断し胴体側が上方に湾曲していたが、両エレベーター・トリム・タブの設定位置は中立位置に近かった。エレベーターのコントロール系統は、水平安定板内に残っていた。

2.8(4)及び(5)に記述したとおり、水平安定板は上方への変形を示し、垂直尾翼は上方への脱落を示していることから、水平尾翼、垂直尾翼及びドーサルフィンは、胴体から上方へ脱落したものと推定される。両尾翼が左主翼の近くにあったことについては、左主翼の破断と両尾翼の脱落がほぼ同時に発生したものと考えられる。胴体後部もほぼ同時に破断したものと考えられるが、主要部分により近い場所にあったことについては、しばらくの間完全には胴体と分離していなかった可能性が考えられる。

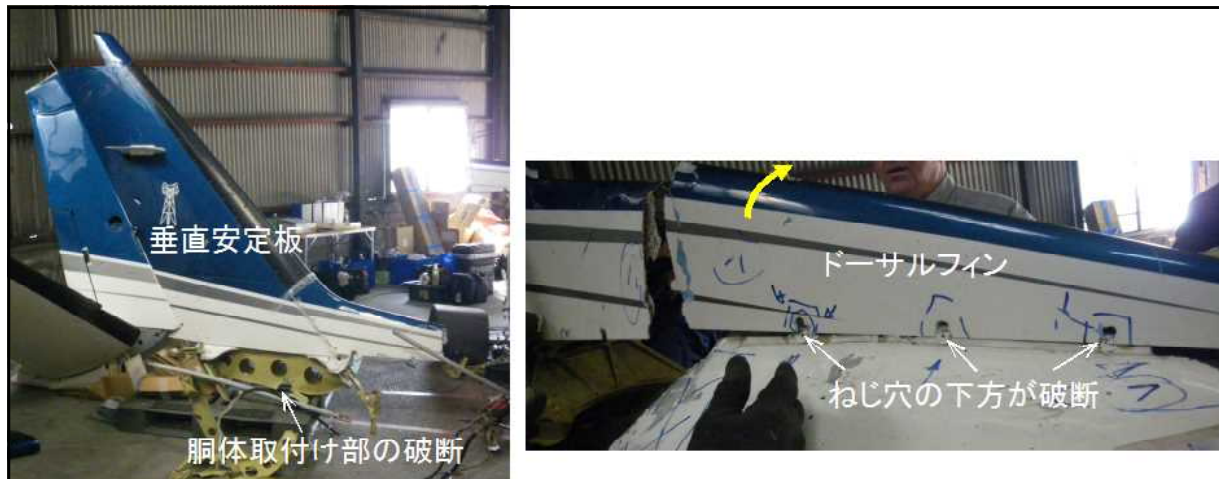
図16 垂直尾翼の損傷

ドーサルフィンと胴体の接続用ねじ穴が全て下方で破断しており、垂直尾翼が胴体から上方へ脱落したことを示していた。垂直尾翼は、胴体構造体との取

付け部から破断していた。

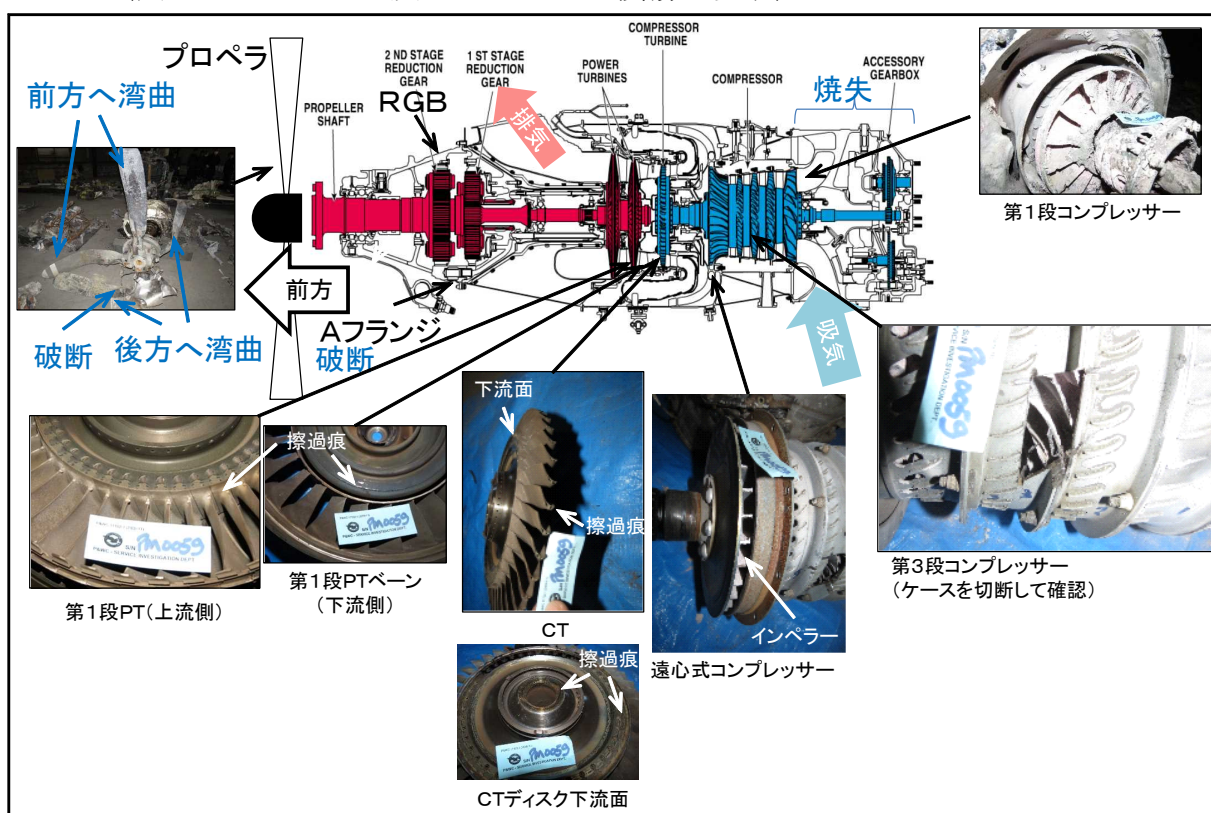
図17 プロペラ及びエンジンの損傷

同機のプラット・アンド・ホイットニー・カナダ式PT6A-64型エンジンは、軸流式4段、遠心式1段のコンプレッサー、1段のコンプレッサー・タービン（CT）及び2段のパワー・タービン（PT）から構成される、2軸のリバースフロー型フリータービン・エンジンである。2軸の回転体は、どちらも固着しており回転させることができなかった。エンジン後部にある全てのマグネシウム又はアルミニウム製のケース及び付属品は、火災により焼失していた。

減速装置（RGB）及びプロペラは、Aフランジで破断し、エンジン本体から脱落していた。4枚あるプロペラ・ブレードは、1枚がハブの近くで破断し、2枚は前方に湾曲し、他の2枚（破断したブレード1枚を含む）は後方に湾曲していた。各プロペラ・ブレードは、回転しながら衝突した痕跡を示していなかった。各プロペラ・ブレードは、適正なピッチであったことを示していた。

第1段コンプレッサーの前面は、周囲の部品の燃焼残留物で覆われており、ブレードの前縁に衝撃による損傷があった。コンプレッサー内部をボアスコープを使用して観察し、さらに第3段コンプレッサー部分のケースを切断して観察したが、墜落の衝撃を受ける前に異常があったことを示す痕跡はなかった。

インペラー（遠心式コンプレッサーの羽根車）は、ガス排出口で軽度の擦過

痕があった。CTのブレード先端には、軽度の擦過痕があった。CTのディスクの下流面は、中心ハブ上と同様にブレード固定領域で軽度の円形の擦過痕を示していた。第1段PTの全てのブレードが定位置にあり、ブレードの前縁は、第1段PTベーンとの接触による擦過痕があった。これらの擦過痕は、エンジンに衝撃が加わった時にCT側（図17の青色部分）及びPT側（同赤色部分）の両回転体が低速で回転していたことを示している。

エンジンには衝撃前に異常があったことを示す痕跡や徴候は、認められなかった。エンジン状態監視装置（シャーディン）が装備されていたが、記録装置は発見されなかった。

2.8(6)に記述したとおり、エンジン及びプロペラの損傷状況から、同機が墜落してエンジンに外力が加わった時、コンプレッサー、パワータービン及びプロペラは、ゆっくりと回転していたものと推定される。また、エンジンには衝撃前に異常があったことを示す痕跡や兆候が認められなかったこと、及び2.1.3に記述したとおり、エンジンの大きな音がしていたとの目撃情報があることから、エンジンは、同機が空中分解するまで作動していたものと考えられる。しかし、同機が空中分解してエンジンに燃料が供給されなくなったことにより、エンジンの回転が低下したところで地面に衝突したものと考えられる。

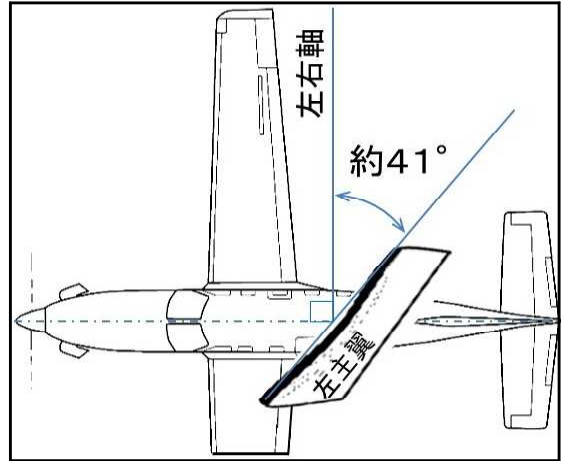
図24 胴体及び左主翼の衝突状況

($\cos^{-1}(136/180) \approx 41^\circ$) で胴体上部に衝突したものと推定される。

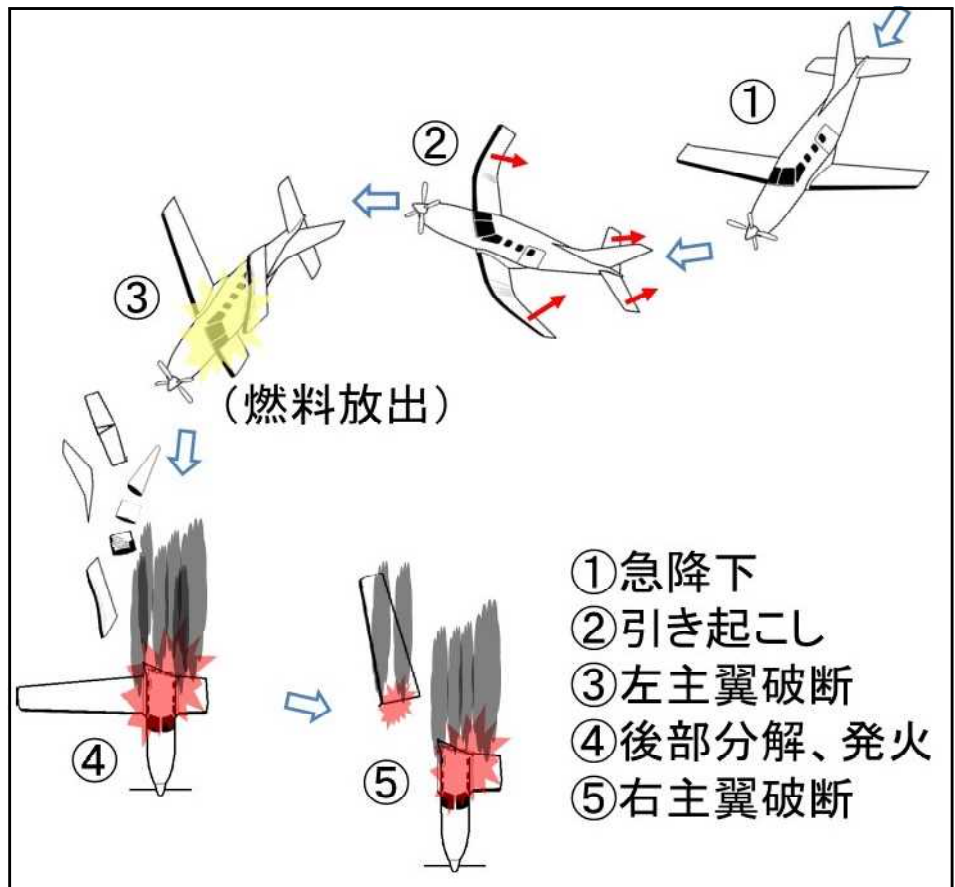
図25 墜落及び火災の状況

同機は、飛行中に制御を喪失した状態となったため、旋回しつつ急降下し、空中分解して墜落したものと推定される。

3.6に記述したとおり、同機の左主翼が上方に破断して胴体上部に衝突後に主要部分及び右主翼に火災が発生したものと考えられることから、左主翼が破断して胴体上部に衝突した際に左主翼の燃料タンクの燃料が主要部分に放出され、その燃料に着火した可能性が考えられる。燃料に着火した理由については、左主翼の電気配線が切断した時の火花及びエンジンからの排気による可能性が考えられるが、機体の損傷が激しく特定することができなかった。
