航空事故調査報告書

I 日本航空株式会社所属
ボーイング式777-300型
JA8944
機体の動揺による客室乗務員の負傷

所 属 日本航空株式会社
型 式 ボーイング式777-300型
登録記号 JA8944
事故種類 機体の動揺による客室乗務員の負傷
発生日時 平成30年6月24日 15時56分ごろ
発生場所 宮城県栗原市の上空 FL300

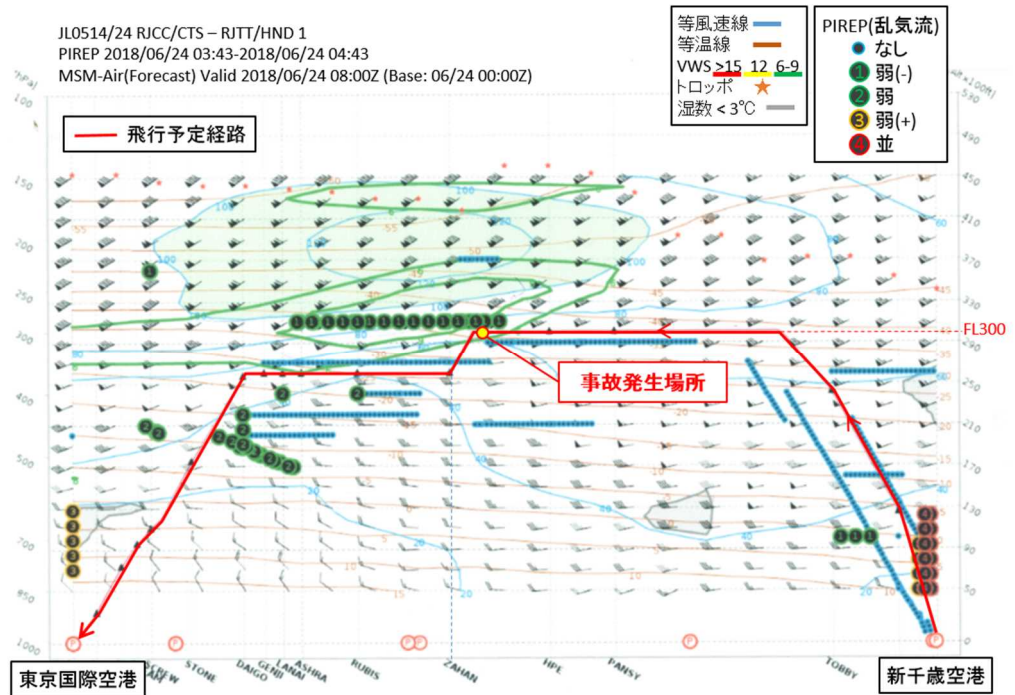
図1 飛行前ブリーフィング時の鉛直予測図
(初期時刻09時、予測対象時刻17時)

ら、運航乗務員は、鉛直シア一域へ近づけば揺れは発生するが、始めの揺れは小さいだろうと考え、小さな揺れを感じたら、巡航高度を降下させ鉛直シア一域を回避すればよいと相互に確認した（図1参照）。また、運航乗務員は飛行中に急な揺れが発生する可能性を考え、飛行前ブリーフィングにおいて客室乗務員に対し巡航中の急な揺れに十分注意するよう指示し、離陸の50分後からは急激な揺れがある可能性について周知していた。

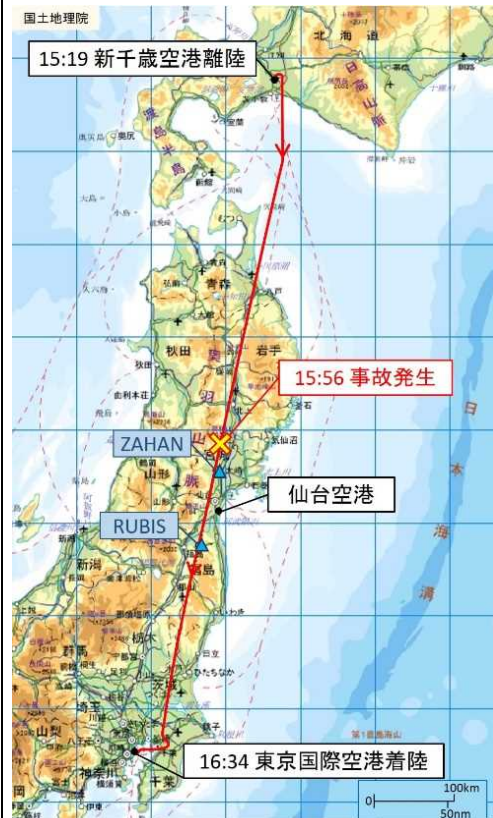
図2 推定飛行経路図

同機は、離陸上昇後、シートベルトサインが消灯し、客室乗務員は通常のサービスを開始した。同機は巡航高度FL300に達した。同機が宮城県上空を巡航中、機長はランディングブリーフィングの準備のため一時的に副操縦士とPF、PMを交代した。その直後、同機がやや大きく動揺したため、運航乗務員は機体を降下させようと、管制機関とコンタクトを開始した。このとき機体後方通路においてトレイを持って乗客の飲料容器を回収していた客室乗務員は、同社の定めるマニュアルに従い、客席のアームレストをつかもうとした。しかし、初めの動揺から約15秒後に2度目のさらに大きな動揺が発生し、客室乗務員はアームレストをつかむことができないまま、身体に浮揚感を感じた後、転倒して足首を負傷した（図2、3参照）。

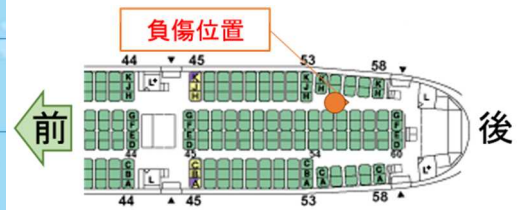
図3 客室乗務員負傷位置図

3.1 気象の関与	あり
3.2 操縦者の関与	なし
3.3 機材の関与	なし
3.4 判明した事項の解析	<p>(1) 飛行の経過から、同機の動揺はFDRの記録にある垂直加速度の急激な変化に対応するものと考えられる。この動揺により、客室後方付近においても大きな垂直加速度の変動があったと考えられ、機体後方通路にいた客室乗務員は、客席や機体構造物につかまることができないままに、身体に浮揚感を感じた後、転倒して足首を骨折したものと推定される。</p> <p>(2) 同機の動揺は、ジェット気流の側縁を通過中に発生したと推定される。また、FDRに記録された迎角、風向、風速及び外気温の急激な変化、毎時大気解析図に鉛直シアー域が示されていたこと並びに機上気象レーダーにエコーの表示がなかったことから、同機はジェット気流の側縁に発生した晴天乱気流に遭遇したと推定される。</p> <p>(3) 同機が遭遇した晴天乱気流を発生させたジェット気流は、事故発生時、事故発生空域において、飛行前ブリーフィング時における気象予報より強さを増した鉛直シアー域を伴っていたと考えられる。</p> <p>(4) 運航乗務員が飛行前に確認した気象情報及びP I R E P並びに飛行中における機上気象レーダーの表示から、飛行経路上で飛行に影響を及ぼすほどの強い乱気流に関する情報は確認されず、運航乗務員は強い乱気流に突然遭遇</p>

<p>同社は再発防止のため、次の対策を実施済みである。</p> <p>(1) 全運航乗務員に対し、本事例の経緯と以下の内容について周知を行い、ブリーフィングメモに記載がない場合は、飛行計画は悪天を考慮したものではないことを再認識させた。</p> <ol style="list-style-type: none"> ① 自動作成された飛行計画における現行の選定高度は、最も効率的な飛行燃料となる高度が自動選定される。 ② 運航管理者が手動により飛行計画上の高度を変更した場合には、その旨ブリーフィングメモに記載される。 <p>(2) 全客室乗務員に対し、本事故の概要と以下の内容について周知を行った。</p> <ol style="list-style-type: none"> ① 飛行中は常に揺れる可能性があるという心構えと揺れた際の行動をイメージしておくこと。 ② 状況に応じたサービスプランの設定、変更。 ③ 客室乗務員が負傷した場合の対応。 <p>(3) 客室乗務員から運航乗務員に対するシートベルトサイン点灯要請について、「シートベルトサインの運用に関するガイドライン」に追記した。</p> <p>(4) 客室乗務員の定期安全教育において、動揺に遭遇する内容の実技確認項目を追加。</p>

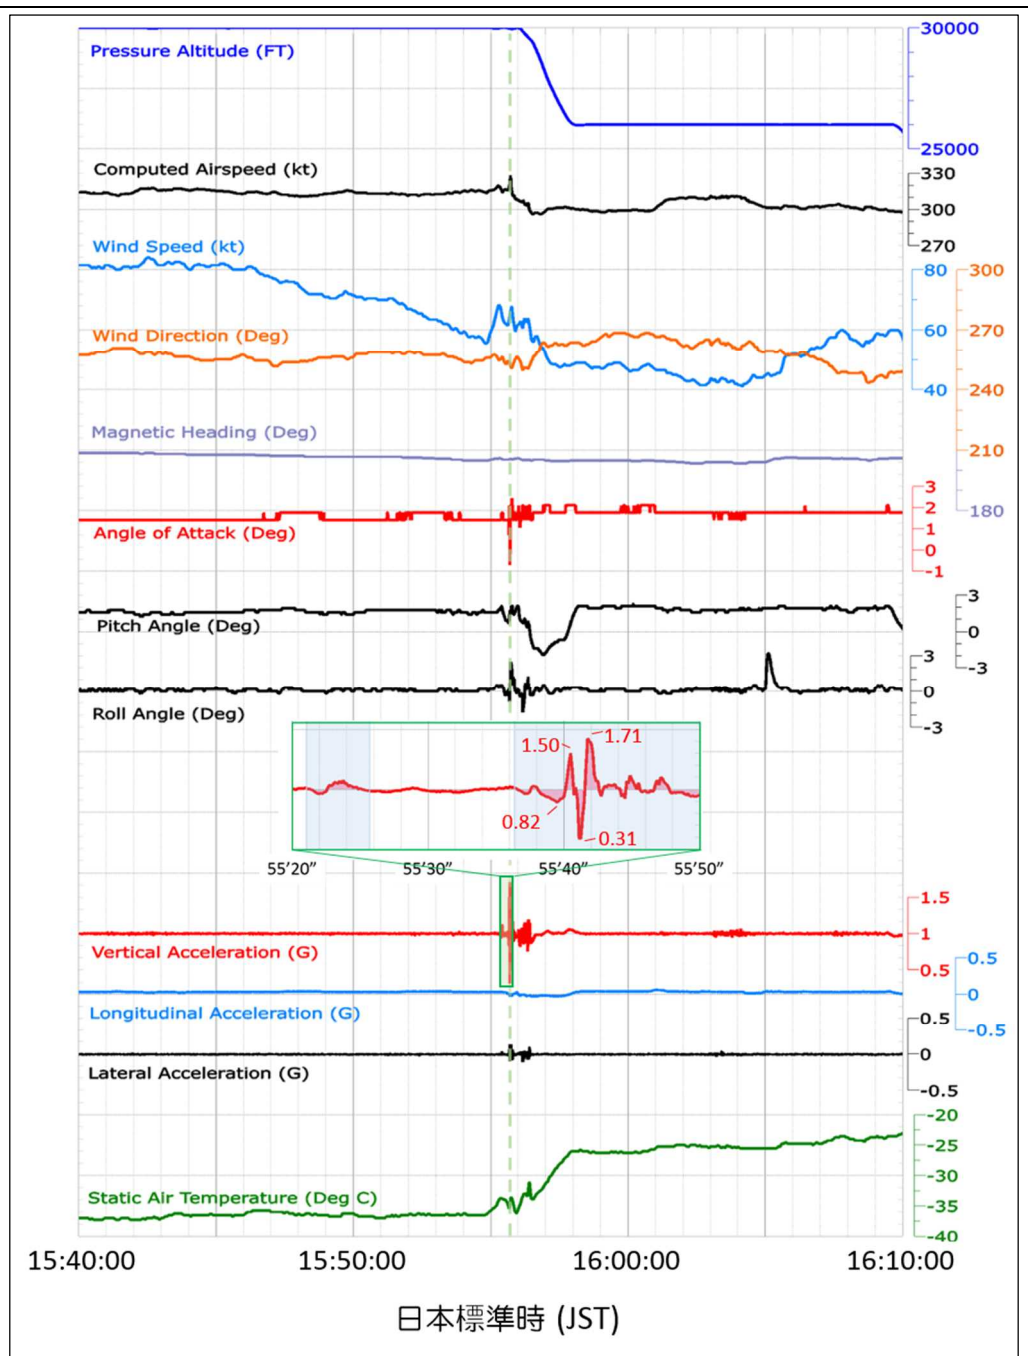
図4 FDRの記録

2度目の動揺のときの同機の垂直加速度は、約3秒の間で、+0.82G

から+1.50Gに増加後+0.31Gに減少し、さらに+1.71Gへ増加するという変動があった(図4参照)。また、同機の機上気象レーダーにエコーは表示されていなかった。
