# 航空事故調査報告書

テキストロン・アビエーション式172S型

JA395A

着陸時の機体損傷

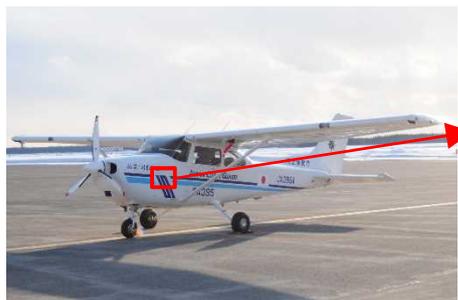
図2 事故機

2.2 死傷者	なし
2.3 損壊	航空機の損壊の程度 中破 ① 胴体前方外板の変形(左右両側) ② 胴体前方縦通材の変形(左側) ③ 発動機室補強材の変形(左右両側)

- ④ 左側胴体前方縦通材取付けリベットホールのクラック
- ⑤ ファイヤーウォールの変形

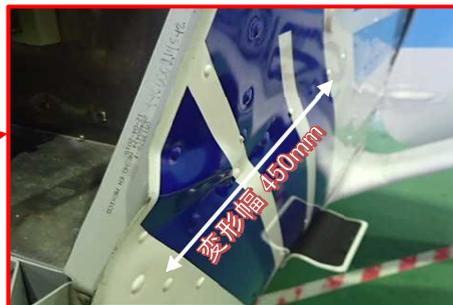
図3 胴体前方外板の変形（左側）

整備士による飛行後の外部点検で胴体前方外板の変形が発見され、その後の詳細点検において、左側胴体前方の縦通材に変形等が発見された。

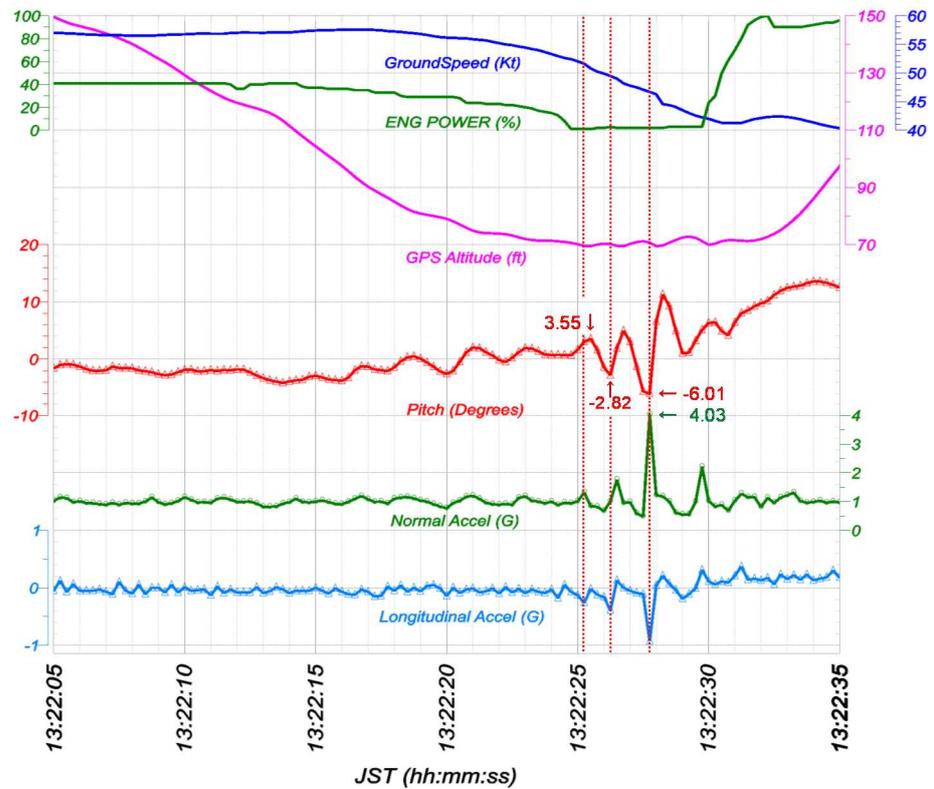
図5 FDMの記録

FDMに記録されていた本事故関連時間帯の飛行データを図5に示す。また、FDMには、大きな脚の接地音が記録されていた。

<p>地における機首の跳ね上がりは収まると考え着陸を継続したが、機首が跳ね上がった時点で安全な着陸ができないおそれがあると判断し、直ちにゴーアラウンドすべきであったものと考えられる。</p> <p>(3) 3回目の接地及び機体損傷の発生</p> <p>2回目の接地でポーポイズ状態になった後、3回目の接地時においてピッチ角が<math>-6.01^{\circ}</math>、垂直加速度（G）が<math>+4.03</math>及び大きな脚の接地音が記録されていることから、この時にピッチダウン姿勢で前脚から強く接地したため、機体を損傷したものと推定される。</p> <p>(4) FDMについて</p> <p>事故機にはFDMが搭載されていたが、FDMの記録は、本調査において事故機の飛行状況を詳細に解析するために有用であった。</p> <p>FDMには、各種の飛行データ並びに操縦室内の音声及び映像記録が保存されるが、これらのデータを分析することによって日常運航中の不安全要素の抽出や、訓練効果の確認等を効果的に行うことができるものと考えられる。</p> <p>海上保安庁はじめ小型航空機運航者は積極的にFDMの導入を進め安全性向上のため有効活用することが望まれる。</p>
--	---

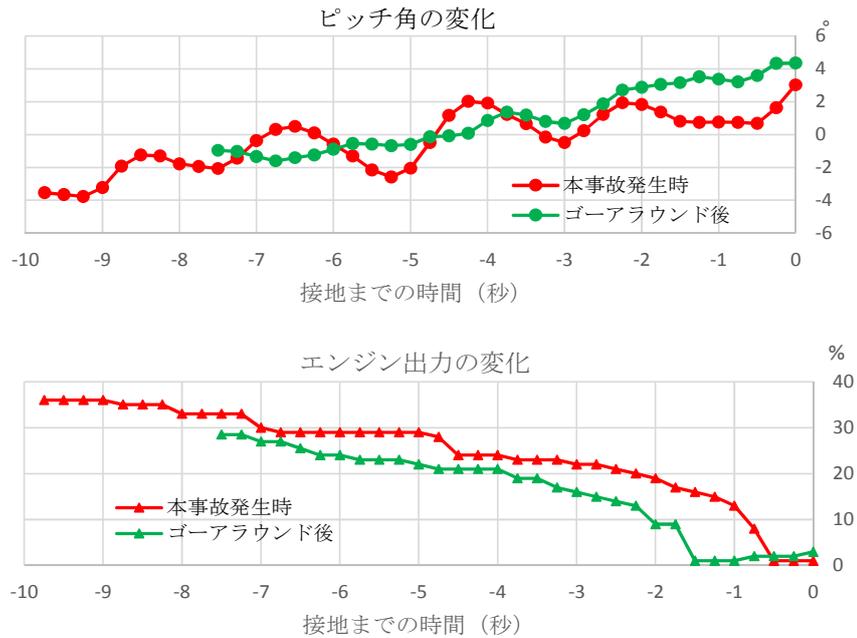
図6 滑走路末端通過から接地までの状況比較

本事故発生時における進入とゴーアラウンド後における進入の違いを明確にするため、FDMに記録されていたピッチ角とエンジン出力について、それぞれ滑走路末端通過から接地までの状況を比較した。

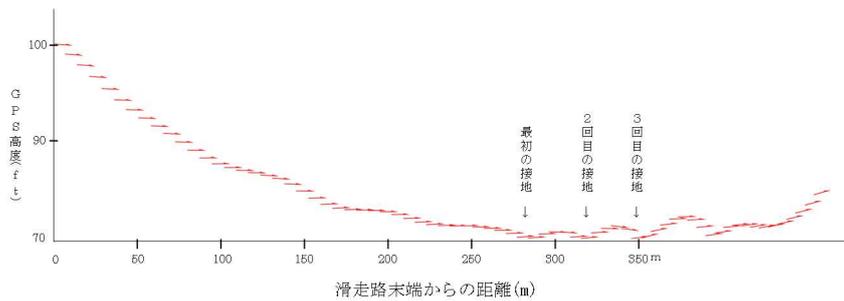
図7 滑走路末端通過以降の状況

本事故発生時のFDMに記録されていたデータに基づいて、滑走路末端通過以降の状況を図7のとおり図示した。(矢印の傾きはピッチ角を表す)

3.1 気象の関与	なし
3.2 操縦者の関与	あり
3.3 機材の関与	なし
3.4 判明した事項の解析	<p>(1) 最初の接地及びバウンド</p> <p>同機は滑走路末端を対気速度約72ktで通過し、ピッチ角が安定しないまま降下していたものと推定される。</p> <p>同機は最初に接地する約3秒前からピッチ角が上昇し始めたが、約2秒前からピッチ角が減少し、約0.5秒前から再度ピッチ角が上昇し始め、対気速度約62ktで接地していることから、接地の直前になって急に着陸姿勢まで起こそうとし速度も大きいまま接地したため、バウンドしたものと推定される。</p> <p>(2) 2回目の接地及びポーポイズ</p> <p>受験者は以前にもバウンドした経験があったので、最初の接地でバウンドした後、着陸姿勢の維持に努めたが、ピッチ角が3.55°から-2.82°に変化していることから、受験者は下がる機首を適切に支えられず、2回目の接地において前脚から接地し着陸を継続したため、バウンドが繰り返されるポーポイズ状態になったものと推定される。受験者及び教官は2回目の接</p>
