航空事故調査報告書

I エクセル航空株式会社
ユーロコプター式AS350B3型（回転翼航空機）
JA350D
不時着水時の機体損傷

II 群馬県防災航空隊所属
ベル式412EP型（回転翼航空機）
JA200G
山の斜面への衝突

令和2年2月27日

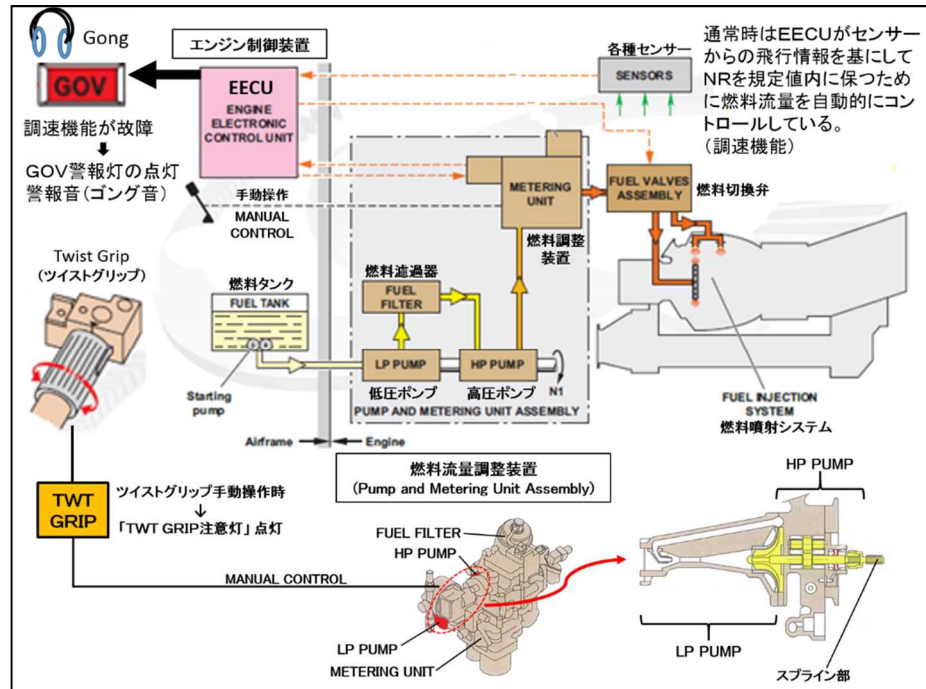
図4 燃料流量の制御システム調整系統（ガバナー系統）

することにより、NRを常用運用範囲（緑色弧線）375～394rpmに維持する調速機能を有するエンジンを搭載しているが、この調速機能に故障（燃料流量調整装置内のメタリングバルブの固着、エンジン制御装置の不具合等）が発生すると、GOV警報灯（赤色）が点灯すると同時に警報音（ゴング音）が鳴り、燃料流量は故障発生前の値で固定される。

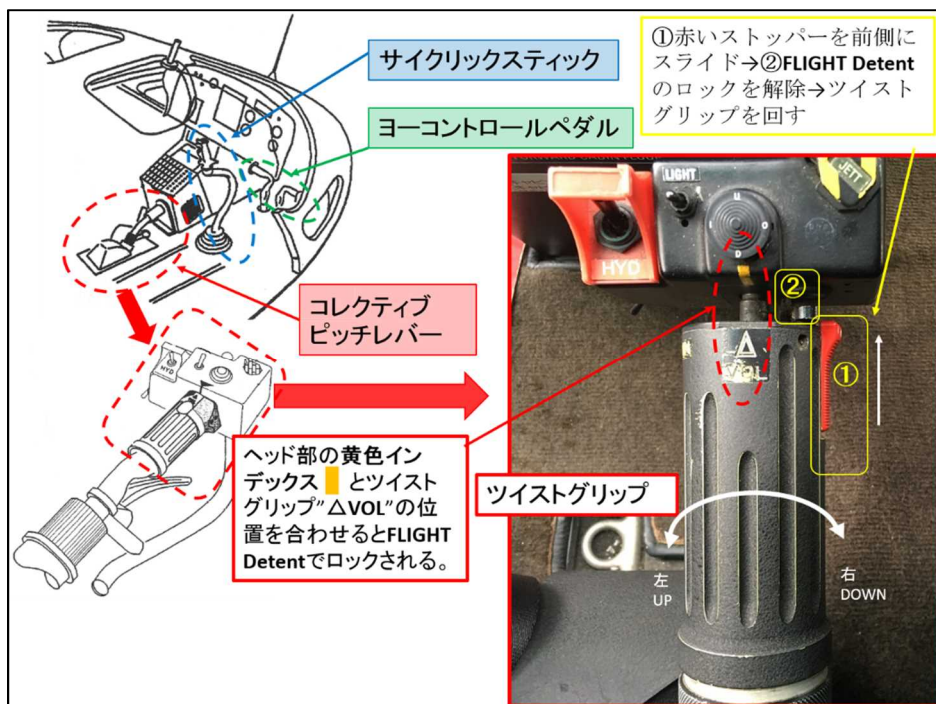
図5 ツイストグリップの操作

ツイストグリップは、C P先端部にある回転式の握りである。通常時はFLIGHT Detent*4 位置でデジタルコンピューターにより、NRが自動的に調整される。図5に記載したとおり、FLIGHT Detent のロックを解除し、ツイストグリップを回転させれば手で燃料流量を調整することができる。FLIGHT Detent のロックを解除するとTWT GRIP注意灯（橙色）が点灯し、ツイストグリップによる手動操作が可能であることを示す。

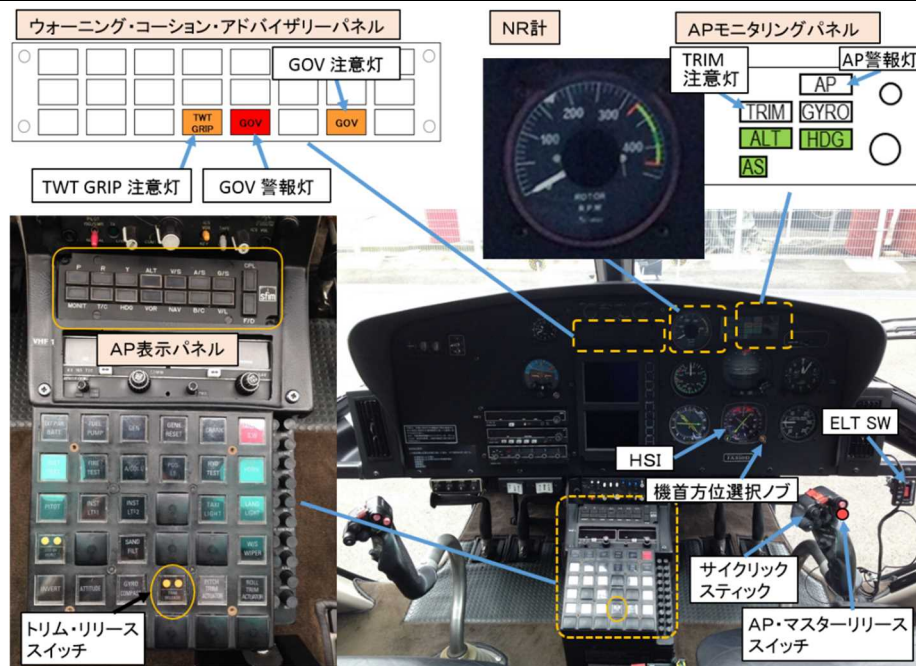
図6 同機の操縦席とAP表示

同機に装備されていたAPは、3軸（ピッチ、ロール、ヨー）を制御し、操縦士が選択した機体姿勢、対気速度、気圧高度及び方位指示器で選択された機首方位の保持が可能である。ピッチ及びロールチャンネルには Artificial Load System（人工的操縦力負荷システム）があり、操縦コンソールのトリム・リリーススイッチで、オンとオフの切替えをする。オートパイロットの使用モードの状態は、オートパイロット・モニタリングパネルで確認できる。

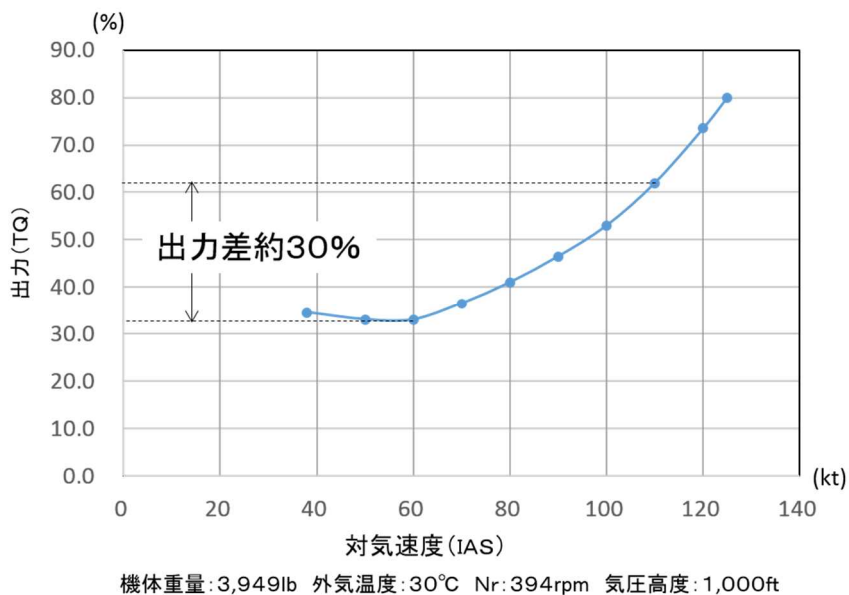
図7 水平飛行に必要な出力

不具合発生時の飛行条件により、同機と同等の性能を有するAS350B3e型飛行訓練装置を使用し水平飛行に必要な出力を計測すると、次のとおりであった。

NRを常用運用範囲（緑色弧線）に維持するためには、非常操作にあるとおり飛行パラメーターを確認し、そのパラメーターに応じた操作が必要であり、巡航飛行中であれば、減速することにより、余剰出力が発生し、NRの維持が容易になる可能性が考えられる。図7から対気速度110ktと最良上昇率速度付近の60ktを比較すると、約30%の差がある。このことから、最初に減速操作を行うことによって、約30%以内の出力低下であれば、水平飛行を維持することが可能であり、これ以上の出力低下の状況であっても降下率が減少することにより、時間的余裕をもって非常操作を行うことができた可能性が考えられる。

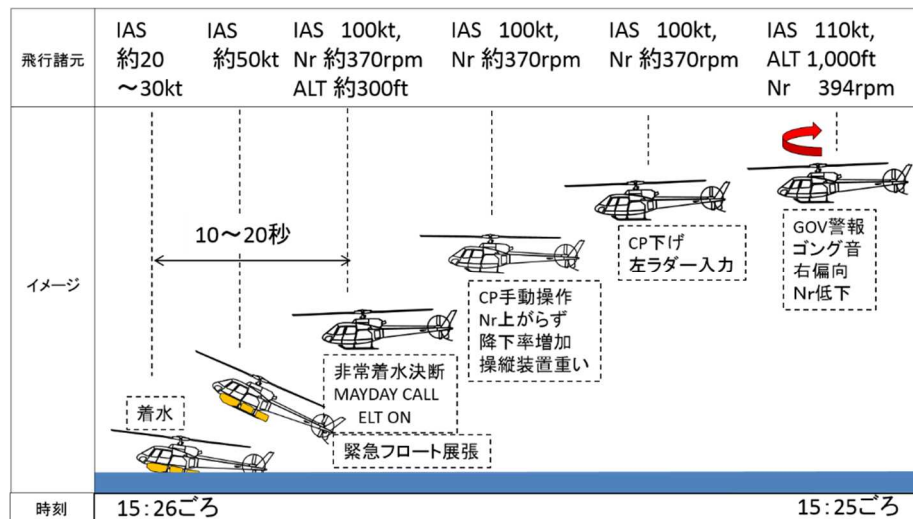
図8 同機のGOV警報発生から不時着水

機長は、非常着水を決断し、減速操作を行いながら、短時間に遭難通報、緊急フロートの展張及びELTを手動でオンにして、非常着水の操作をしたが、減速が間に合わず、対気速度が20~30ktで、過大な降下率のまま海上に不時着水したものと考えられる。

このため、同機は緊急フロート及び機体を損傷して水没したものと推定される。
