# 航空事故調査報告書

II 群馬県防災航空隊所属  
ベル式412EP型（回転翼航空機）  
JA200G  
山の斜面への衝突

所 属 群馬県防災航空隊  
型 式 ベル式412EP型（回転翼航空機）  
登録記号 JA200G  
事故種類 山の斜面への衝突  
発生日時 平成30年8月10日 10時01分ごろ  
発生場所 群馬県吾妻郡中之条町横手山北東約2km付近

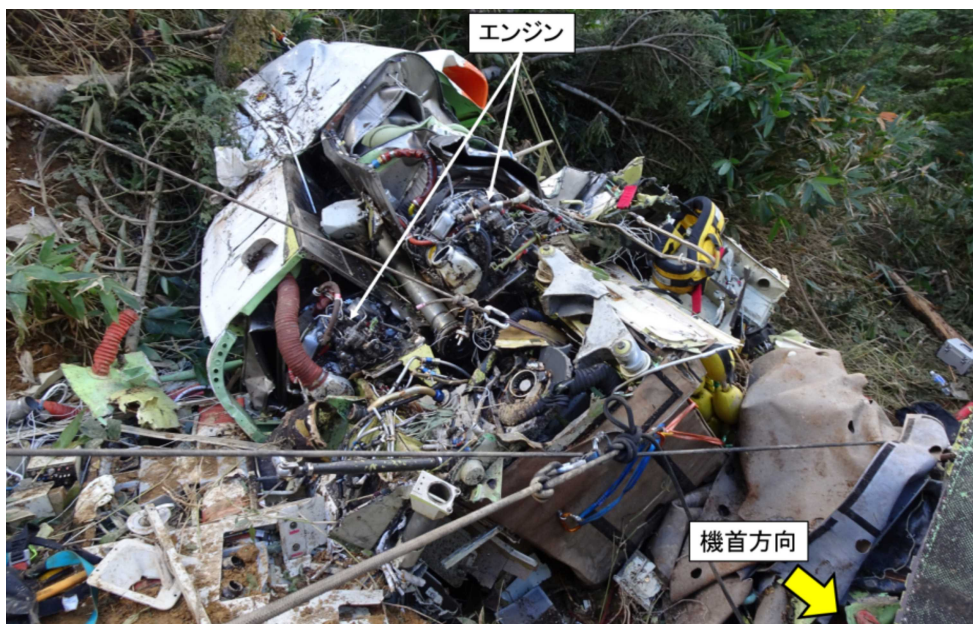
図6 事故現場における機体損傷状況

- (1) 胴体 : 変形・破壊
- (2) 尾部 : 分離及び損傷
- (3) エンジン : 損傷

- (4) ローター系統：損傷・破壊
- (5) 操縦系統：変形・破壊

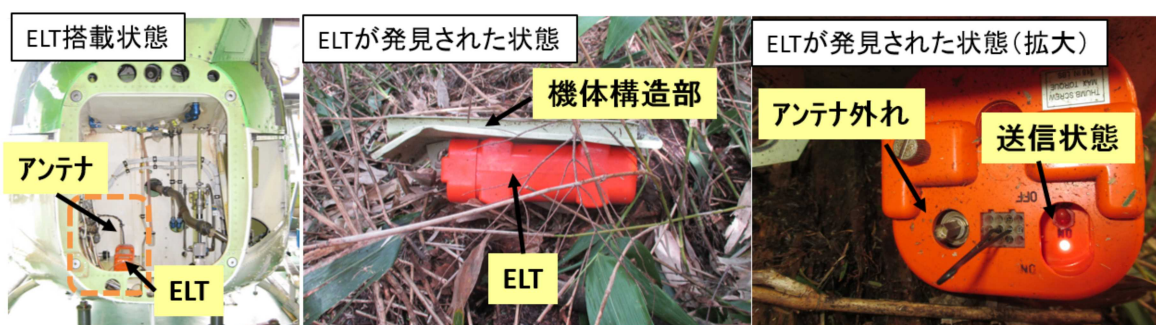
図1.1 ELTの搭載位置及び発見された時の状態

航空機用救命無線機（ELT）は胴体後部の機体構造部に取り付けられていたが、事故現場において機体主要部の残骸の約20m手前の地点で、破断した機体構造部とともに発見された。ELT本体からは遭難信号が出て送信されていたが、機体アンテナとの接続が切断されていたため、救難機等は同機からのELT信号を受信することができなかった。

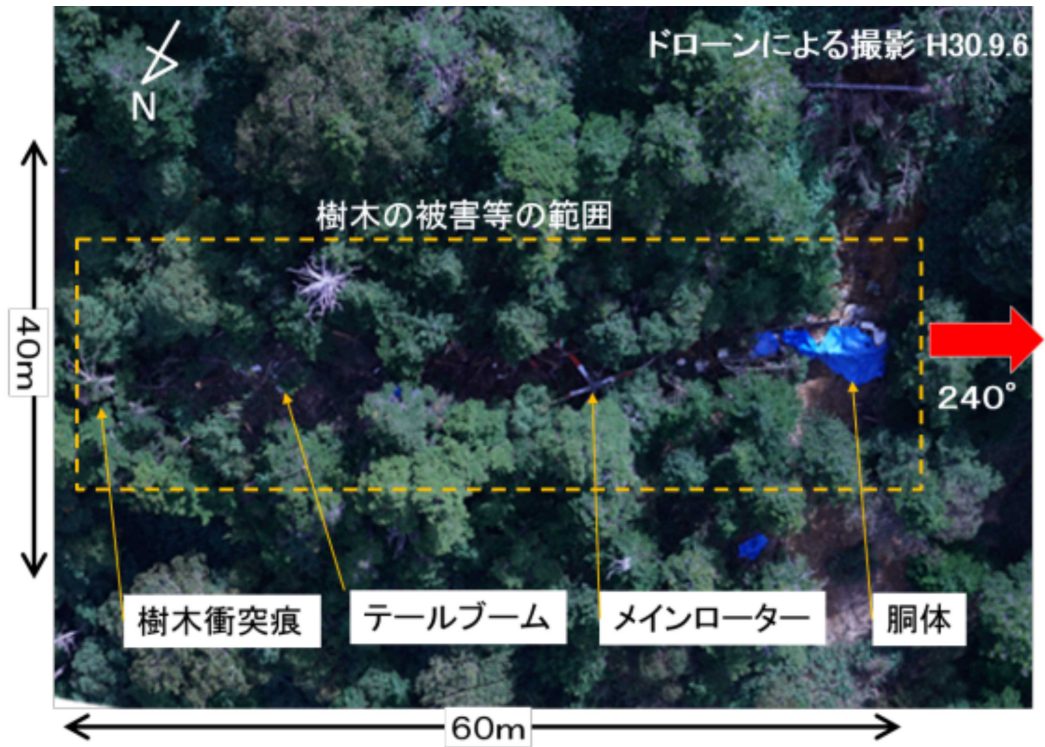
図 1 2 事故現場の機体の散乱状況

事故現場は、横手山山頂から北東2kmに位置する北側斜面であり、高さ10mを超える針葉樹が植生していた。

残骸は縦約40m、横約60mの範囲に散らばっていた。

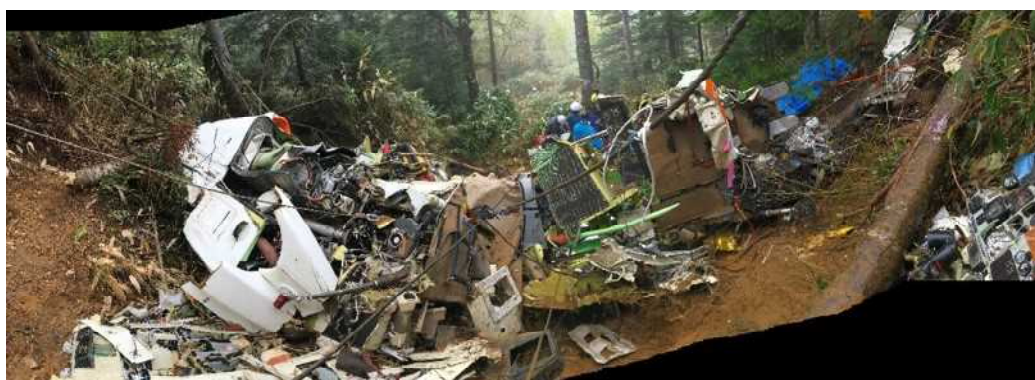
図15 機首部から胴体後部の損傷

メインローター、トランスミッション、テールパイロン及び胴体部は分離し散乱していた。胴体部は、機首部から客室にかけて、上下方向に大きく変形し、破壊されていた。2台のエンジンは、胴体上部に残存し、変形していた。胴体前部側下部の損傷は激しく、下部のパネルは損傷し散在していた。

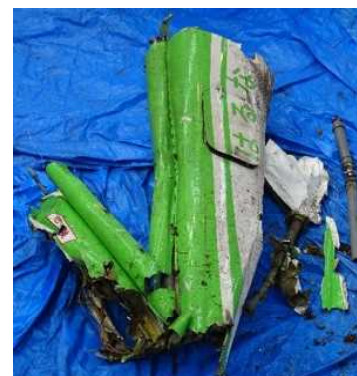
図18 テールブーム

テールブームは、ボルトで接続されている取付部から破断・分離し後部側が左側に曲がり、樹木に衝突した痕跡があった。

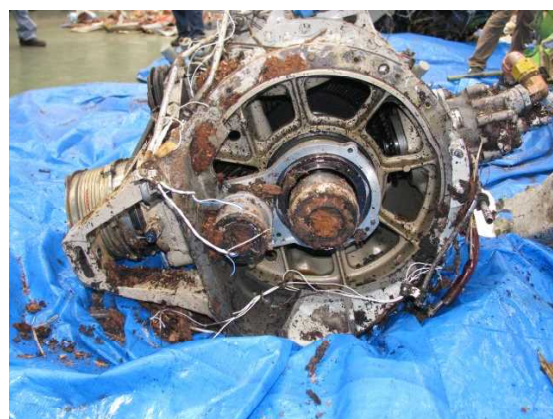
図 19 メイントランスミッション

メイントランスミッションとメインローターヘッドは、連結されたまま機体から分離し、胴体部の手前20mに落下していた。メイントランスミッションは変形していたが、衝撃による損傷以外には異常は認められなかった。

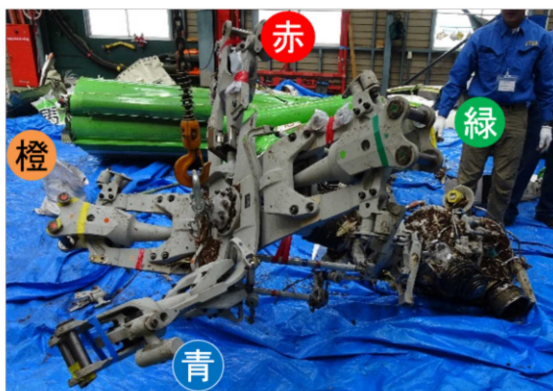
図 20 メインローターヘッド

赤、緑、青、橙に色分けされた4枚のメインローターブレードが取り付けられているメインローターヘッドの青色及び橙色のハブ部分は、大きく変形していた。

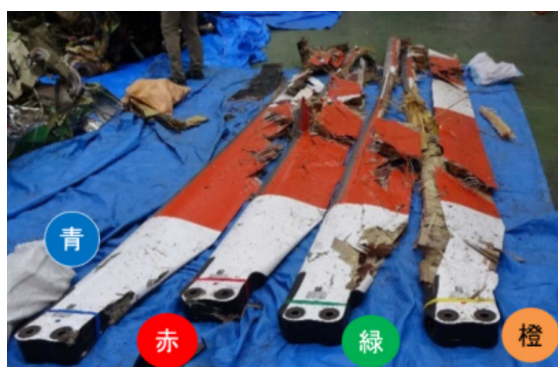
図 21 メインローターブレード

メインローターブレードは、ブレード取付部の1/3付近から先端にかけて折損していた。

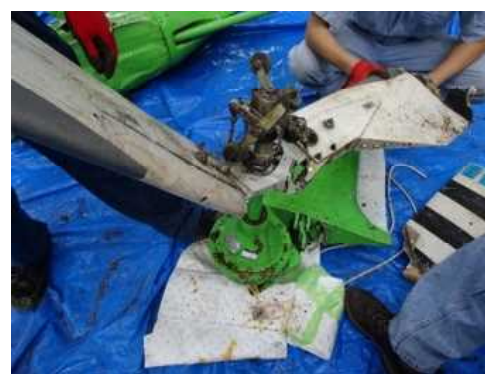
図 22 テールローター

テールローターは、ブレードが折損していたが、回転部は手回しが可能であった。

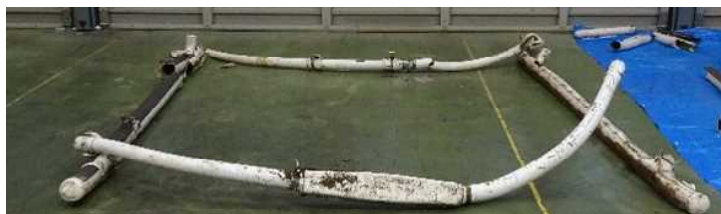
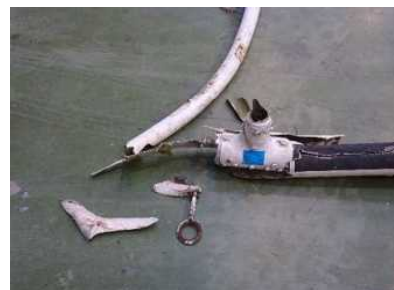
クロスチューブは大きく変形し、左スキッドの先端部は砕けるように破損していた。また破損した一部は発見できなかった。

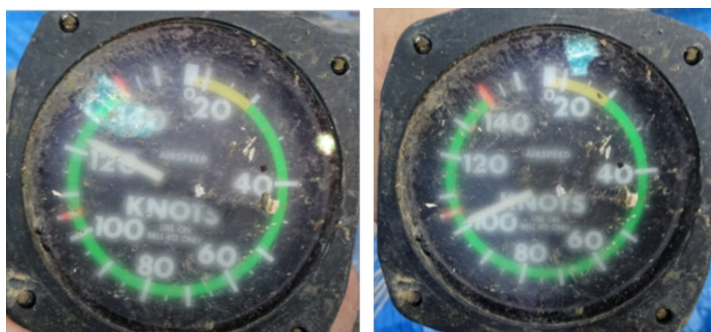
図 2 5 左操縦席対気速度計

操縦席の計器板は、押しつぶされた状態で破壊されていた。左操縦席の対気速度計は、計器板から外れた状態で発見され、揺らすと101～123ktの間で指針が動いた。

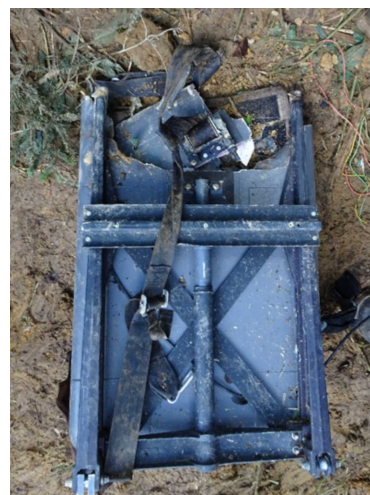
図 2 6 右操縦席シート

右操縦席は、装着されているショルダーハーネスが可動し、背もたれの上部分が破損していた。左操縦席は変形していたが、背もたれ部分は大きな損傷はなかった。

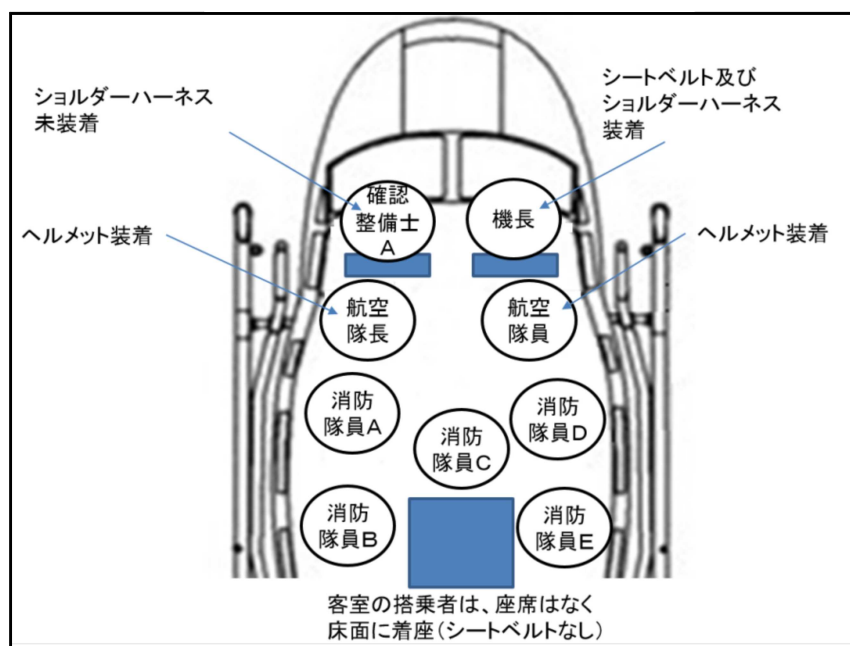
図 2 7 搭乗者の着座位置及びシートベルトの装着状況

搭乗者の着座位置及びシートベルト等の着用の有無は、図27のとおりであり、ビデオカメラの映像から、左操縦席に着座していた確認整備士Aはショルダーハーネスを装着せず、客室の搭乗者は、床面に着座し、シートベルトの装着はできない状態であった。

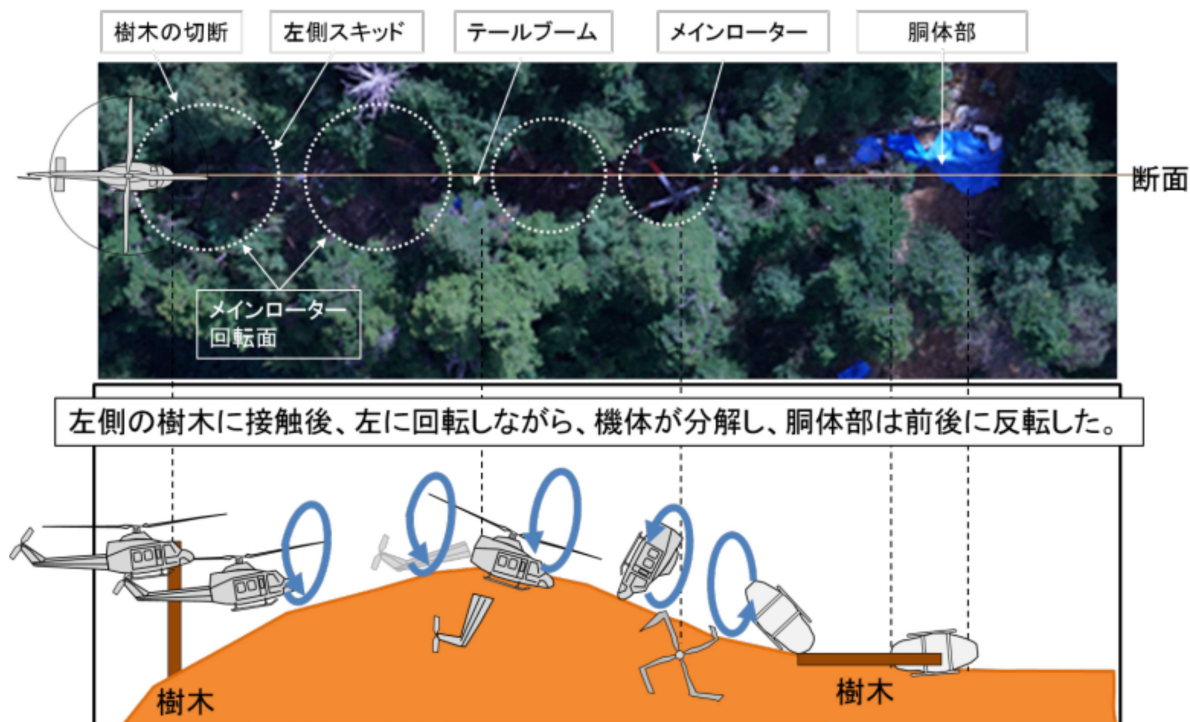
図 3 9 墜落時の機体の横転状況図

に関する状況から、同機は、メインローターが左側の樹木に接触後、左に回転しながら、左スキッドが地面に接触し、メインローターブレードが樹木及び地面と接触して、テールブームが右側の樹木との衝突時に機体から分離し、次にメインローターとトランスミッション部が機体から分離した後、胴体部が樹木と衝突（E L Tアンテナも分離）し、前後に反転したものと推定される。
