AA2020-2

航空事故調査報告書

I 東邦航空株式会社所属
アエロスパシアル式A S 3 3 2 L型（回転翼航空機）
J A 9 6 7 2
操縦不能による墜落

所 属 東邦航空株式会社
型 式 アエロスパシアル式A S 3 3 2 L型（回転翼航空機）
登録記号 J A 9 6 7 2
事故種類 操縦不能による墜落
発生日時 平成29年11月8日 14時29分ごろ
発生場所 群馬県多野郡上野村

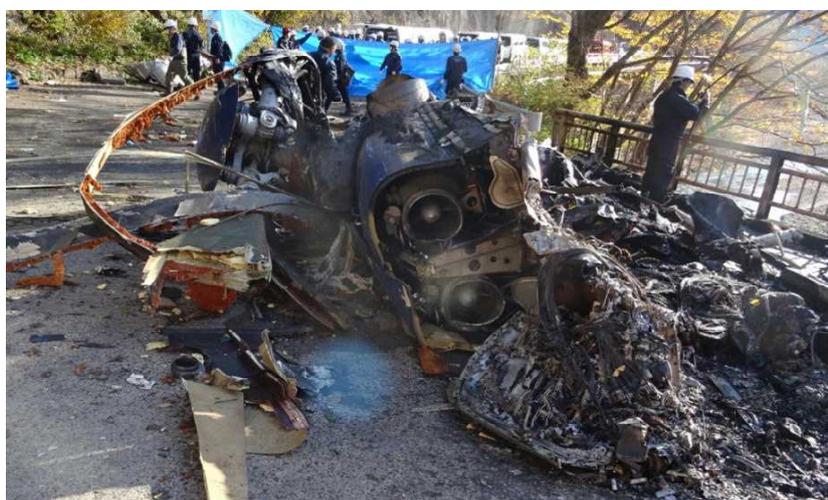
図7 事故現場における機体損傷状況

- (1) 胴 体 : 焼損
- (2) 尾 部 : 分離、損傷
- (3) エンジン : 損傷及び変形
- (4) ローター系統 : 損傷
- (5) 操縦系統 : 胴体の部分焼損、テールブーム部 : 損傷

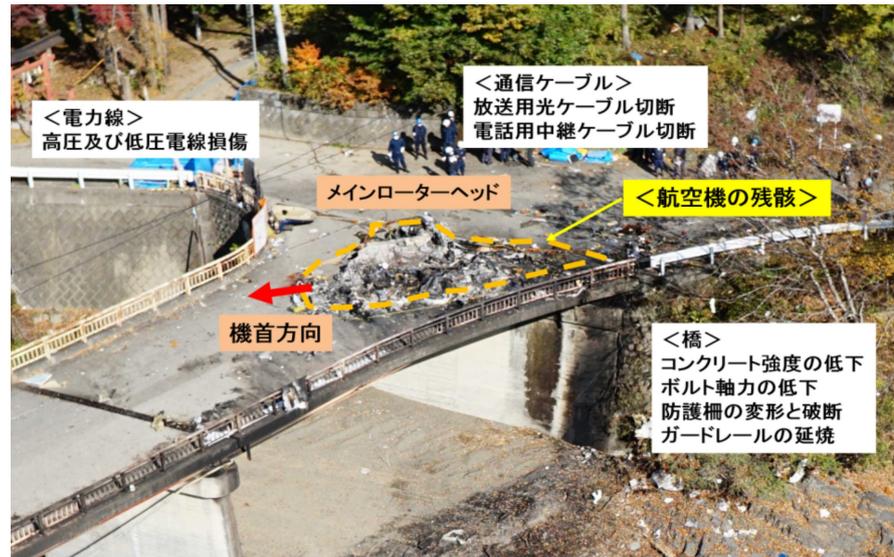
図8 航空機以外の損壊に関する状況

- ・ コンクリート強度及びボルト軸力の低下
- ・ 防護柵の変形と破断
- ・ ガードレールの焼損

- ・ 高圧及び低圧電線損傷
電線損傷のため、14時29分から16時19分まで、上野村周辺では停電となった。
- ・ 放送用光ケーブル切断
- ・ 電話用中継ケーブル切断

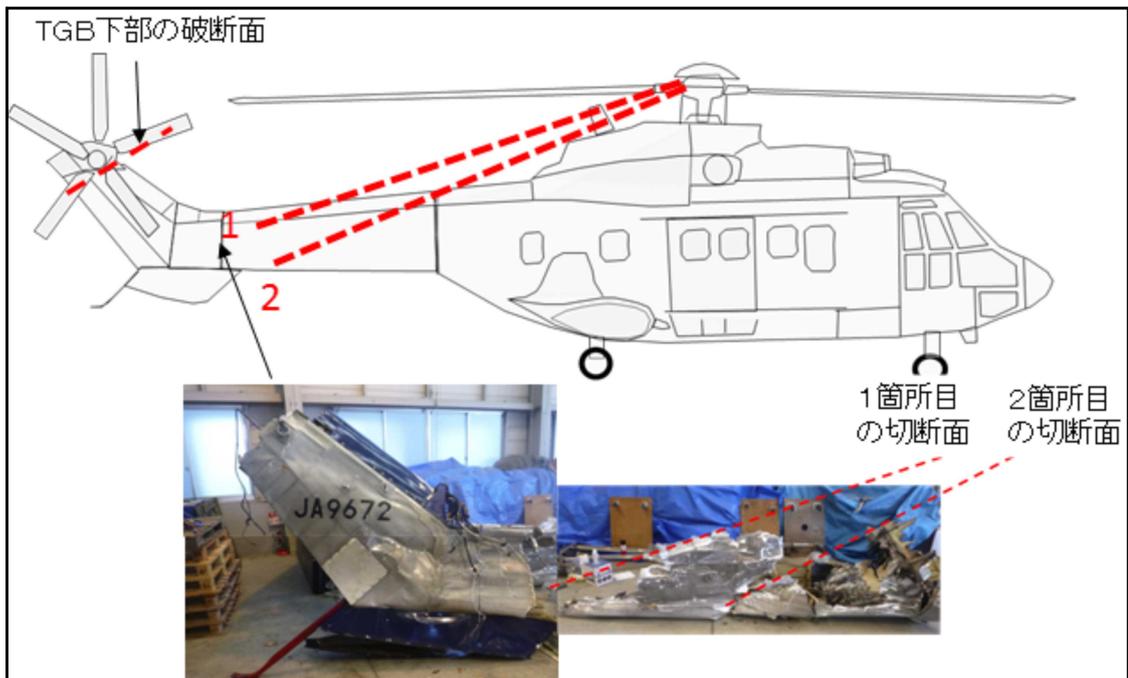
図10 メインローターによる機体の切断位置及びTGB下部の破断位置

- ・ テールブームは機体から約20m離れた位置に、テールローターは機体から約60m離れた位置に落下していた。
- ・ テールブームは、図10のとおり、2箇所メインローター・ブレードとの接触痕があり、数個に分割されていた。
- ・ 第3、第6のテールローター・ドライブシャフトには、メインローターで切断された接触痕があった。（付図5 テールローター・ドライブシャフトの構造及び破断面 参照）
- ・ テールローター・ドライブシャフトは、ドライブシャフトガイドとの接触痕があり、連結部でねじれた状態となり、分離していた。
- ・ インクラインド・ドライブシャフトの上部にはパイロン・フェアリングとの接触痕があった。

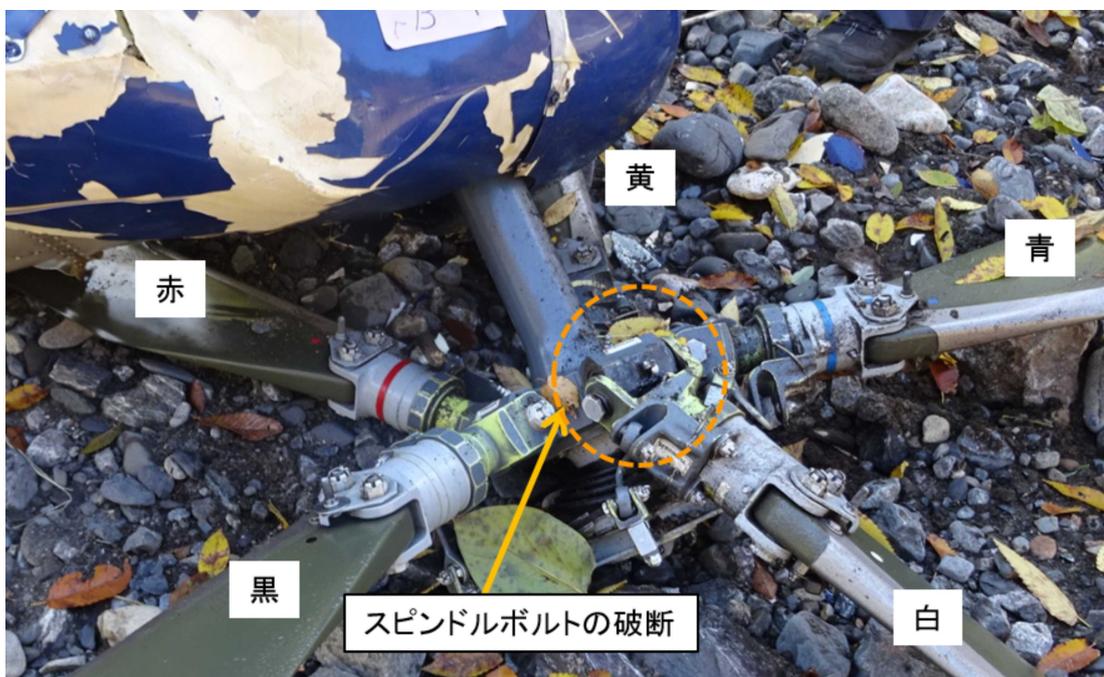
図11 白色ブレードのスピンドルボルトの破断

テールローターが機体から分離したのは、白色のテールローター・ブレードのフラッピングヒンジのスピンドルボルトが破断したことにより、テールローターの回転が不均衡となって過大な振動が生じテールローターの取付構造が破壊したことによるものと推定される。

- ・ テールローターの白色ブレードのフラッピングヒンジ部のスピンドルボルトが破断し、白色ブレードがヒンジからずれていた。(図11 白色ブレードのスピンドルボルトの破断 参照)

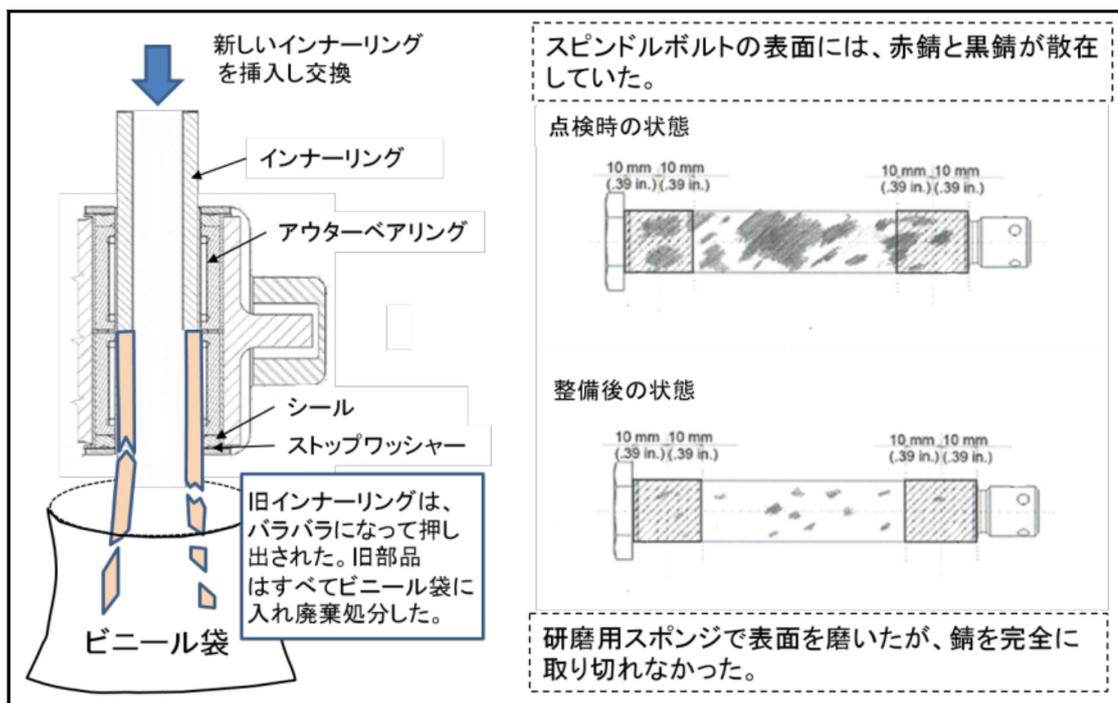
図 18 インナーリング交換時の方法及びスピンドルボルトの状態

た。(図18参照)旧インナーリングはバラバラになっていたため、ビニール袋で受け取るようにして交換され、バラバラになった部品はビニール袋に入れたまま廃棄処分とされた。このため、インナーリングを交換する際には、スピンドル内にあるアウターベアリングの状態及びインナーリングの破砕に伴う残存の有無は確認はされなかった。また、インナーリングを交換した際に、ストロップワッシャーは交換されたが、シールは交換されなかった。

抜き取ったスピンドルボルトを点検したところ、図18に示したスピンドルボルトの状態のように赤錆と黒錆が散在していたため、研磨用スポンジにより表面が磨かれたものの、錆は完全には除去されないまま、グリースを塗られ、フラッピングヒンジに装着された。

2.13.3(6)に記述したように、旧インナーリングは、粉碎された状態であったことから、アウターベアリング内に小さな破片が残る可能性があり、インナーリングに接触するニードルベアリングも損傷していたものと考えられる。また、旧インナーリングの破片は、ビニールに入れられたまま廃棄されているため、同社の品質管理を担当する整備管理部門は、破片の状態を知ることができなかったものと考えられ、エアバス・ヘリコプターズ社への通知も行われなかった。

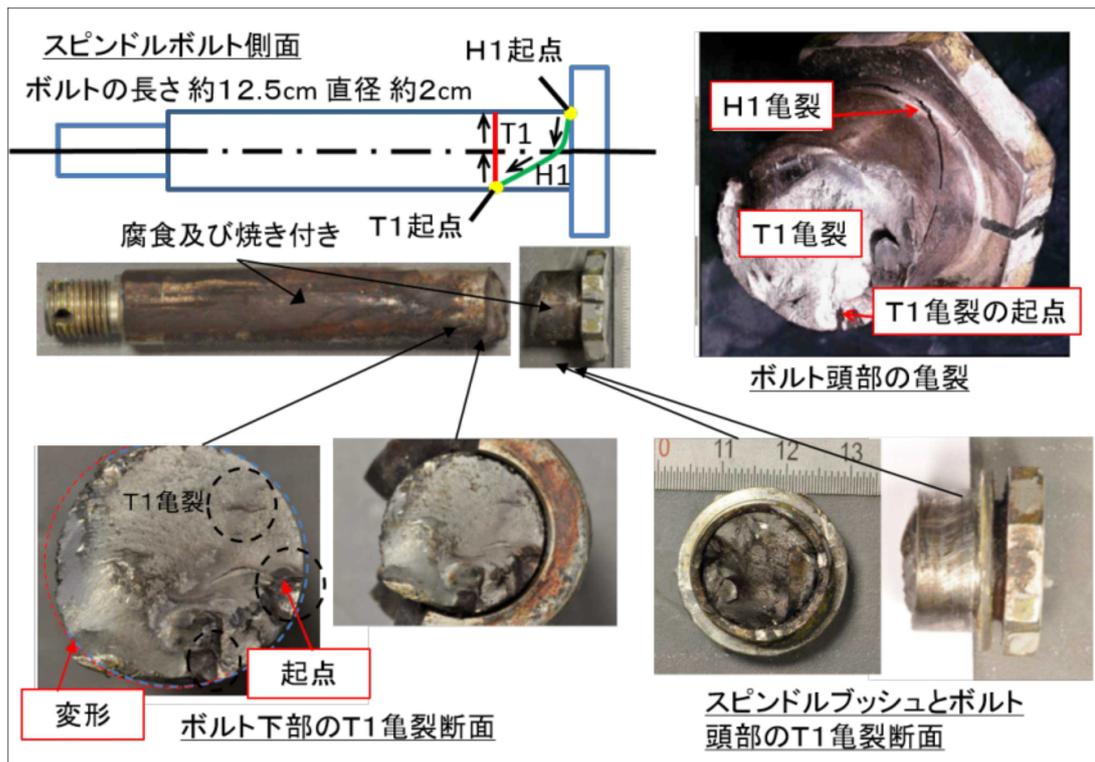
図 20 破断したスピンドルボルト

白色ブレードのスピンドルボルトには、図 20 のとおり 2 箇所を起点とする亀裂から生じる疲労破断が見られた。ボルトの頭部を起点とする H 1 亀裂は 45 度方向に亀裂が進行していた。もう一方の T 1 亀裂は、軸に垂直な方向に進行しボルトを破断させていた。

同機のスピンドルボルトの亀裂の進行がねじり状態を示しているのは、スピンドルボルトが想定外の疲労荷重を受けていたことを示している。ボルトの頭部でねじり荷重が生じる場合、図28のとおり、ねじり荷重の流れはスピンドル内で伝達され、スピンドルボルトの頭部とスピンドルの間の境界面では、摩擦によって荷重が発生する。亀裂が生じたのは、スピンドルブッシュとボルトの頭部の接触面であり、ねじり荷重が加わり、スピンドルボルトが破断したものと推定される。

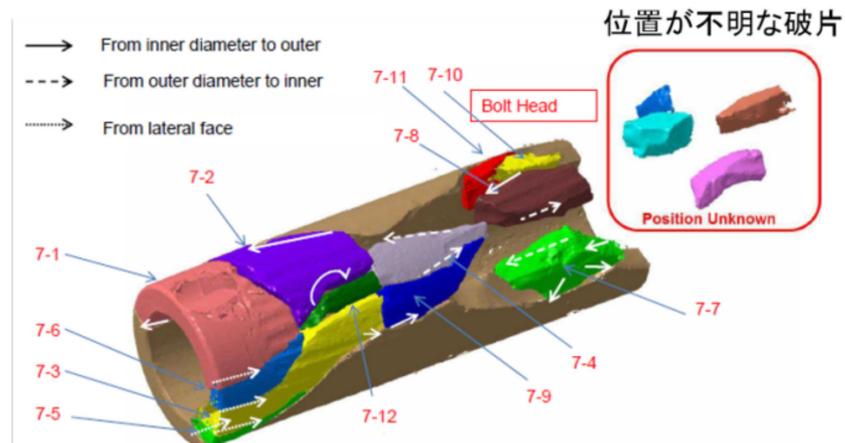
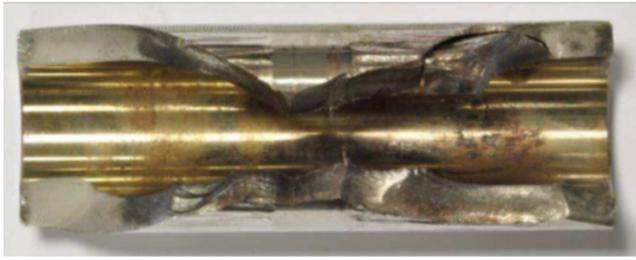
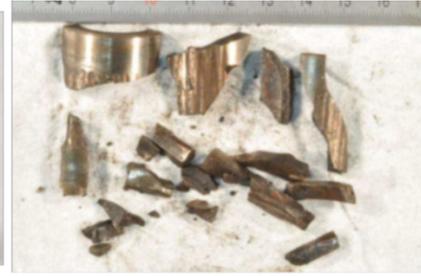
図 2 1 損傷したインナーリング

インナーリングは、図 21 のとおり、多数の破片とともに破砕された状態で発見された。破片が欠けているため、部分的に再構築したところ、インナーリングの破砕された箇所は 8% の重量に相当する部品を失っていた。破断面の調査では、側面、内面又は外面の多くの異なる箇所で行進性の亀裂が発生していた。亀裂の方向は、内径から外径へ進行したもの、外径から内径へ進行したもの及び側面から進行したものがあったが、全ての亀裂開始点を特定することは不可能であった。また、開始領域では腐食については特定されなかった。外径の部分は、半周にわたりフォールス・ブリネリング摩耗の損傷を受けていた。

2.14.3(2)に記述したように、インナーリングは、フォールス・ブリネリング摩耗を伴い、亀裂が進行して破砕されていた。同機は、平成29年9月23日の整備で新しいインナーリングに交換され、事故発生までの飛行時間は94時間であったが、2.14.6に記述した同型式機のフラッピングヒンジの緊急点検により得られたインナーリングの不具合の発生状況と比較すると、著しく速く不具合が進行していたと考えられる。同型式機のインナーリングより不具合が速く進行した要因として平成29年9月23日にインナーリングを交換した際、3.5.2.1で述べたように、アウターベアリング内には、旧インナーリングの破片が残っていたこと、及び、すで

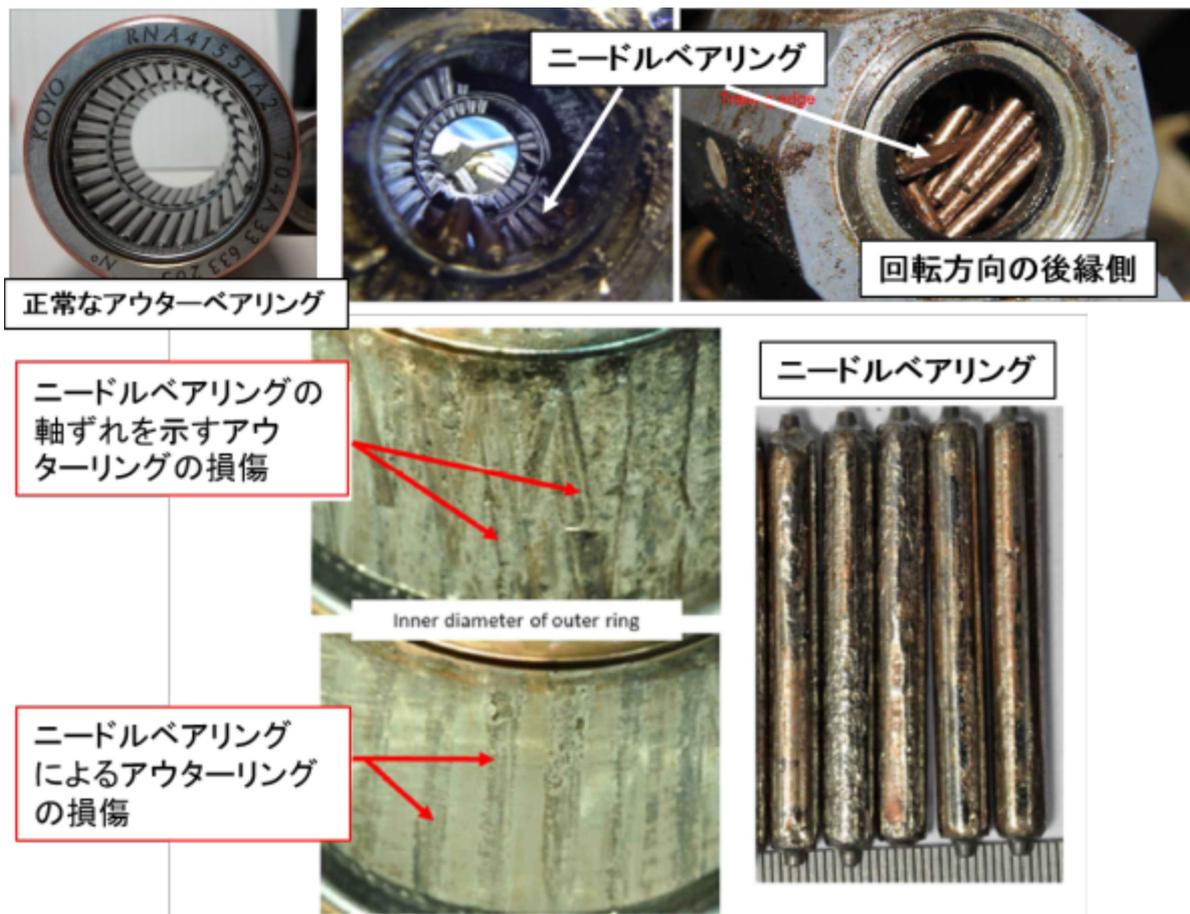
図 2.2 損傷したアウターベアリング（白色ブレード）

ニードルベアリングとアウターリングで構成されるアウターベアリングは、白色ブレードのアウターベアリングのグリース量が、他のブレードのアウターベアリングと比較し、少なかった。ただし、スピンドルボルトが破断した際に、大量のグリースが遠心力によって放出されているのが発見されたため、スピンドルボルトが破断する前からグリース量が少なかったかどうかは判定できなかった。図 2 2 のとおり、各ニードルベアリングは、損傷のさまざまな箇所ではフレッチングと摩耗があり、損傷のいくつかにはスポーリング剥離が見られた。ニードルベアリングの重量測定では、10%（少なくとも6本分の重量）に相当するニードルベアリングは発見されなかった。

アウターリングの最大の損傷領域では、フォールス・ブリネリング摩耗とスポーリング剥離により損傷していた。ベアリングの検査では、旧インナーリングを交換した際の状態を特徴付けることはできなかった。アウターリングの内径面は、ニードルベアリングの軸ずれを示す損傷とニードルベアリングの軸方向の押し込みを示す損傷があった。

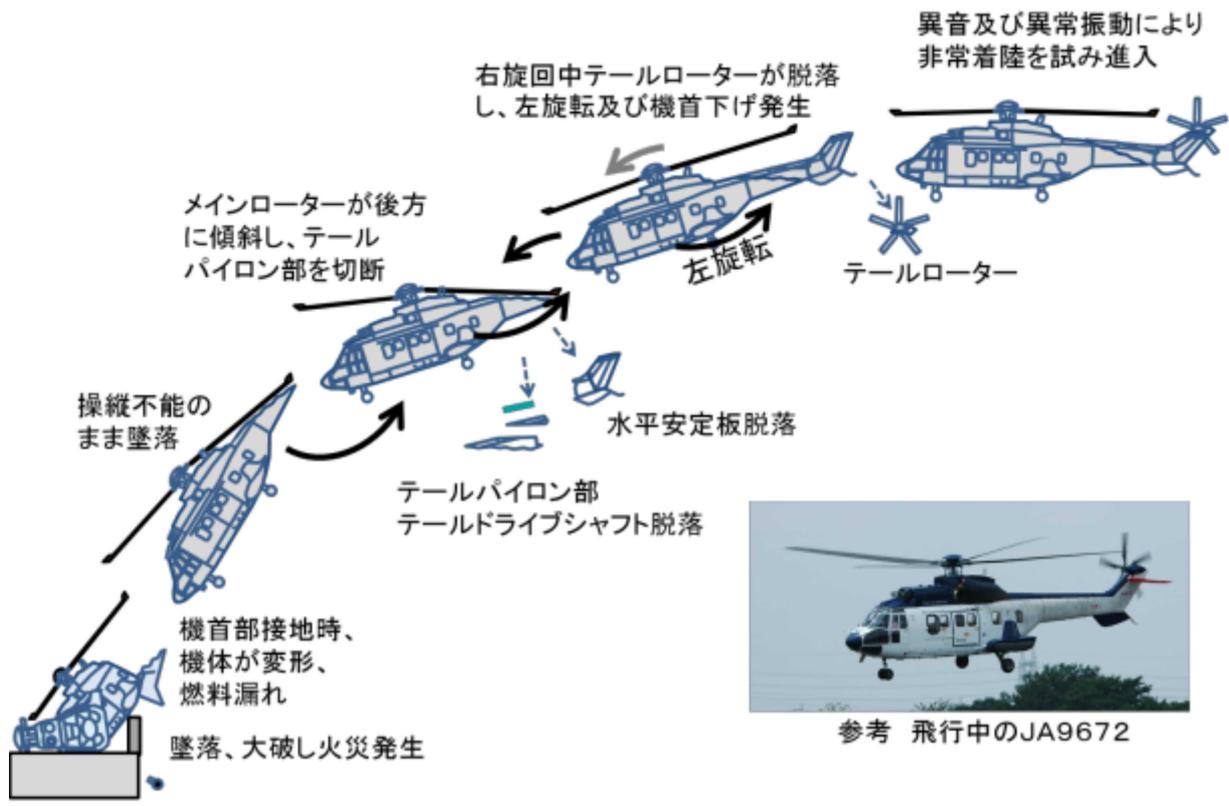
図 2 6 墜落前の飛行形態の変化

前項で述べたように、同機は図5及び図6のような飛行経路により、非常着陸地に選定した神流川沿いの川原に進入を開始していたものと考えられるが、2.1.4(3)及び(4)に記述した目撃者C及び目撃者Dの口述から、付図6及び図26のように、川原から約200m手前で、右旋回中に爆発音を発した後、テールローターが機体から分離し、操縦不能となって、左旋回と大きな機首下げが発生したものと推定される。その際、同機は機首下げに対応して機首上げ操作が行われたと考えられ、その操作によりメインローターが後方に傾斜してテールブームを切断し、パイロンと水平安定板が落下したものと推定される。その直後、同機は、電力線を切断しながら機首部から墜落、大破して燃料に引火し、火災が発生したものと推定される。

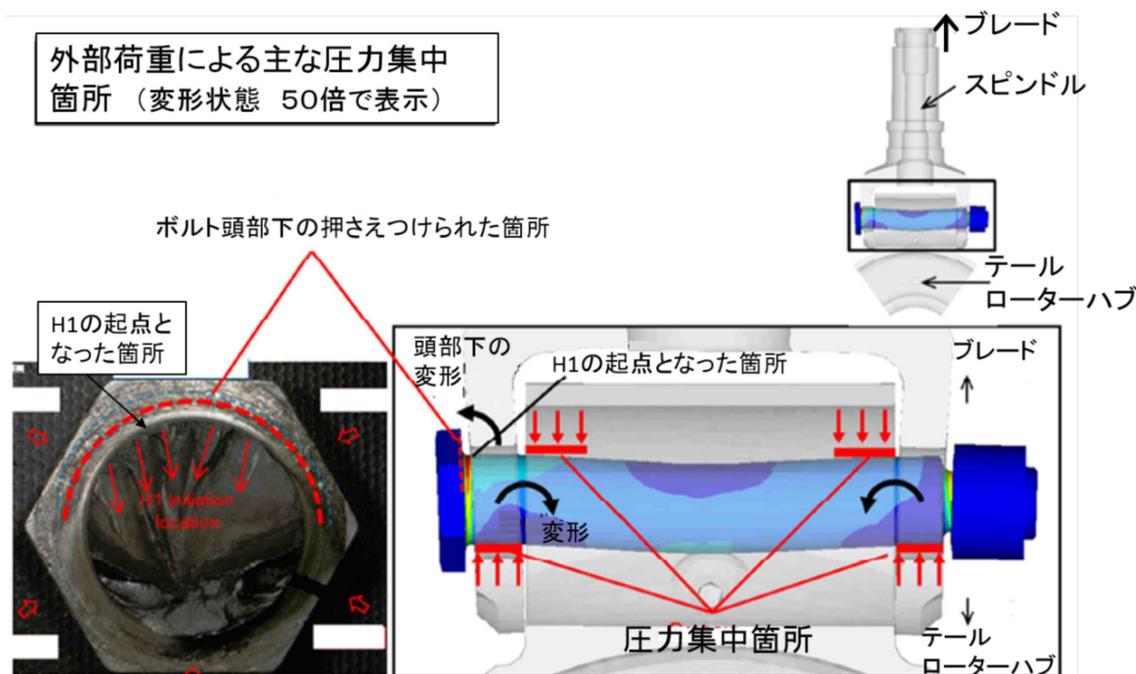
図 27 スピンドルボルトに加わる圧力

2.14.3(1)に記述したように、同機の白色ブレードのスピンドルボルトはボルトの頭の部分から亀裂が進行していた。正常なベアリングで、通常のフラッピングの使用状態では、図 27 のとおり、スピンドルボルトは、遠心力とリードラグモーメントから生じる軸方向の荷重といくつかのせん断荷重を受けるが、フラッピングモーメントは無視できる程度であり、スピンドルボルトにねじり荷重はかからない。

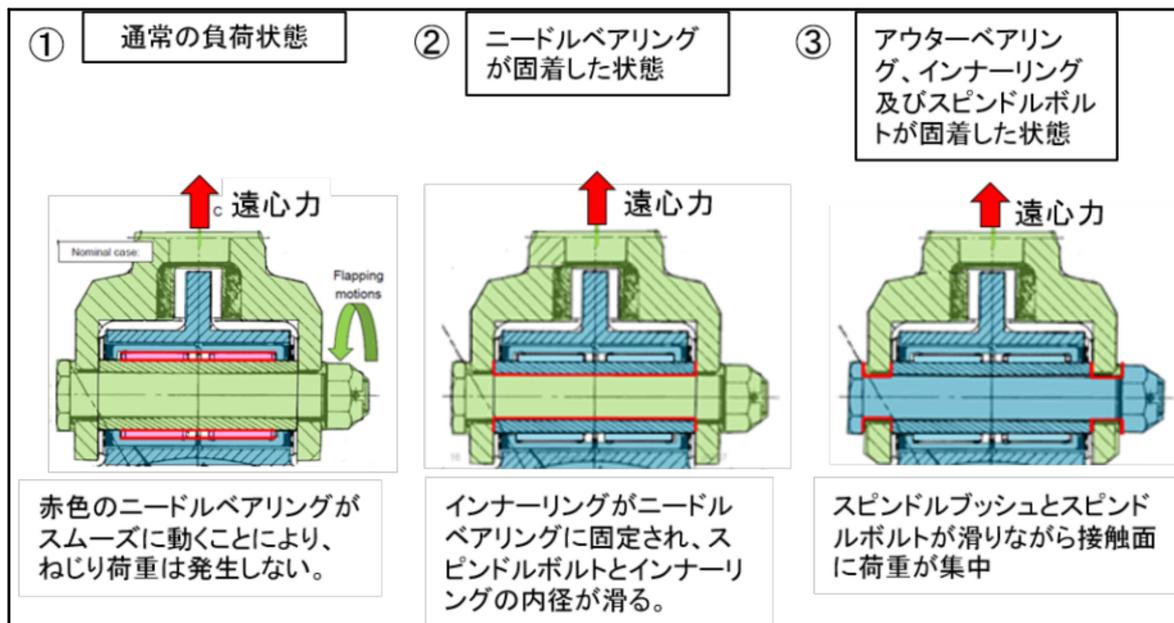
図 29 フラッピングヒンジ部の固着

スピンドルボルトにねじれ荷重が生じた理由については、以下のとおりであると考えられる。図29の①のとおり、通常の状態では、赤色のアウターベアリング内のニードルベアリングがスムーズに動くことにより、ねじり荷重が発生することはない。損傷等によりニードルベアリングが固着すると、図29の②のとおり、インナーリングがニードルベアリングに固定され、スピンドルボルトとインナーリングの内径が滑るようになる。さらに、アウターベアリング、インナーリング及びスピンドルボルトが固着した場合には、図29の③のとおり、スピンドルブッシュとスピンドルボルトが滑りながら接触面に荷重が集中する。スピンドルボルトには、図30の左図のとおり、ボルト締め付けによる軸方向の引張荷重、スピンドル圧力及びインナーリング圧力の3つの力が加わっている。ベアリングが固着した場合は、図30の右図のとおり、インナーリングは、ブレードのフラッピングによる円周方向の荷重を受ける。この荷重は、インナーリングとボルトの境界面を通る接線方向の力としてボルトに加わる。この状態で、さらにスピンドルボルトの頭部とスピンドルブッシュの間に摩擦や焼き付けが生じることによって、スピンドルボルトにはねじれ荷重が発生する。

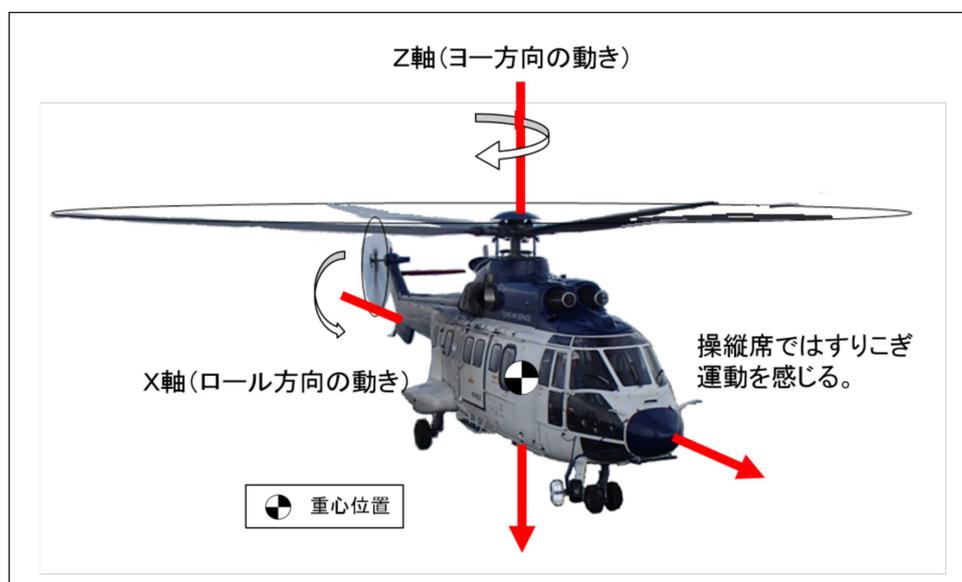
図31 横振動及びテールローター回転面の不安定な関係

同機は、飛行中に白色ブレードのスピンドルボルトが破断したことから、白色ブレードと他の4枚のブレードの回転面が大きくずれ、更に大きな振動が発生したものと考えられる。

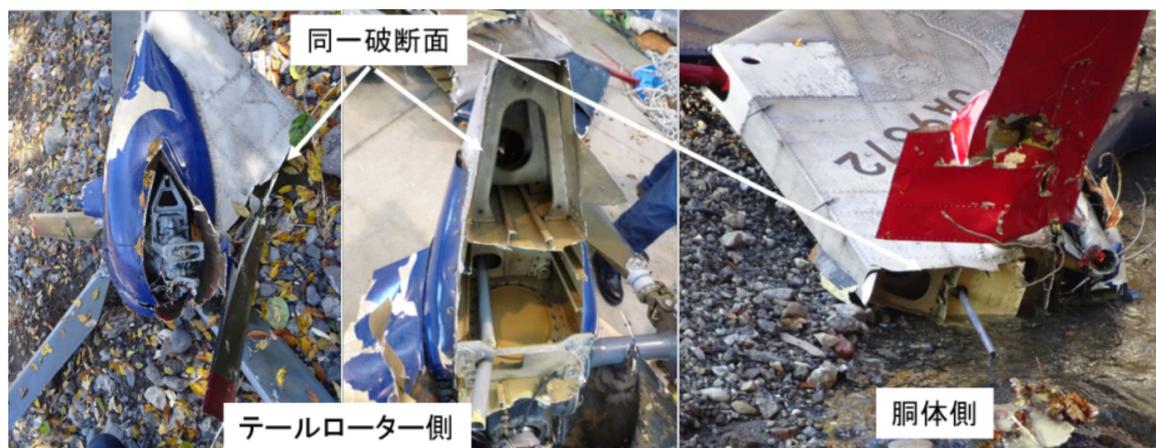
図32 機体から分離したテールローター下部の破断面

最初に、白色ブレードのスピンドルボルトの破断が発生し、テールローターブレードに加わる遠心力と空気力のために、テールローターブレードの位置が大きく変化し、白色ブレードの回転面のアンバランスが発生したと考えられる。そのためテールローターハブに対する応力が増加し、ヨー軸の突発的な動きが発生して、機体部品への振動による応力が増加し、さらなるテールローターのアンバランスにより、パイロンからテールローター部が分離したものと考えられる。（付図4及び付図5 参照）

図32のとおり、テールローター下部が破断した箇所のフレームには、負荷の痕跡があり、フレームの一部に亀裂が発生し、リベットが欠損していたことから、構造部品に過度の負荷がかかりテールローターの分離につながったものと考えられる。また付図5に記述したパイロン内にあるインクラインド・ドライブシャフトにあったテールギアボックス取付側の接触痕については、テールローター・ドライブシャフト及びパイロンの損傷状態からテールギアボックスとともにテールローターが分離した際に残されたものと考えられる。

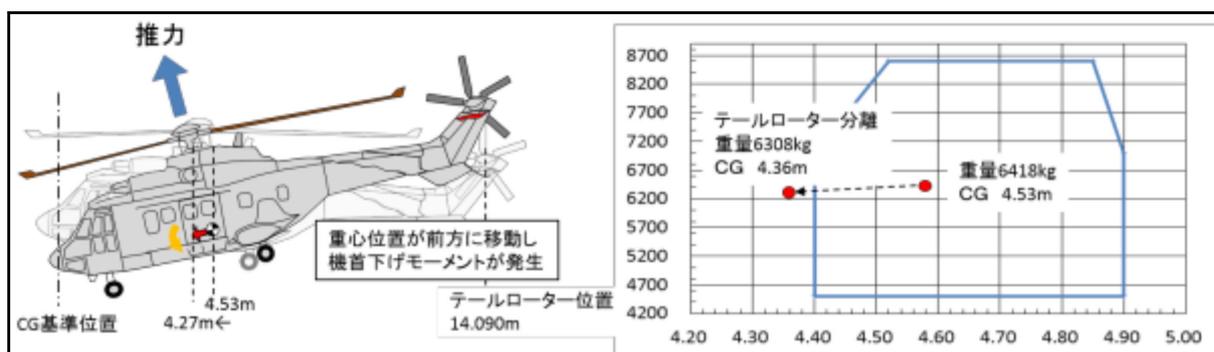
図 3.3 同機の事故発生直前の重心位置の変化

おり、縦重心許容範囲を超えた前方位置となり、大きな機首下げモーメントが発生したと考えられる。したがって、重心位置が前方限界ラインを超え、前後方向の操縦余裕がなくなった状態で、かつ操縦士は元の姿勢に戻そうとしてサイクリック・スティックを後方に引く操作を行ったものと考えられる。そのため、メインローターが後方に傾き、テールブームを切断したものと推定される。これにより、パイロン部とこれに取り付けられた水平安定板が落下したものと考えられる。

また、テールローター部の分離によるテールローター推力の低下によって発生する回転率を計算したところ、急激なアンチトルクの減少によって、120度/秒以上の左回転が発生していたものと考えられる。
