AA2020-3

航空事故調査報告書

バードマン式チヌーク・プラス-R582LS型（超軽量動力機）

水面に衝突した時の操縦者の負傷

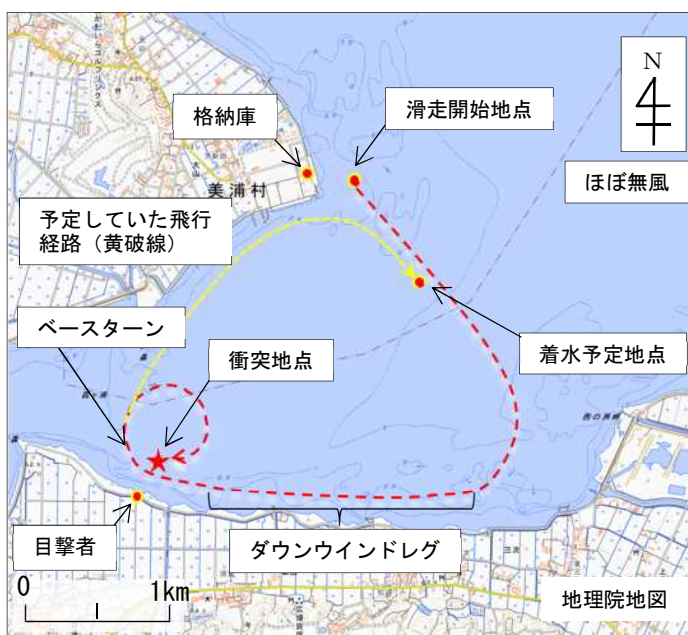
図1 推定飛行経路 (赤破線)

操縦者は、機体及び気象状態が飛行に支障ないことを確認した後、湖面上の場周経路を1周する予定で11時18分ごろ茨城県稲敷郡美浦村の霞ヶ浦を離水した。操縦者は、前回の単独飛行の際、ダウンウインドレグで少しずつ上昇して高度を維持できていなかったため、前回よりエンジンの出力を下げて高度400ftを維持した。飛行規定によれば、ベースターンの進入速度は、対気速度55mile/hとされているが、同機は約50mile/hまで低下した状態で右旋回を開始した。同機は補助翼操作に敏感に反応することから、操縦者は、先ず方向舵による操作で旋回に入り、続いて補助翼の操作を始めた際、通常では起こらない大きな傾斜(バンク)がつき失速と思われる不安定状態となり、操縦者は機体をコントロールできなくなった。操縦者は、このままでは水面に衝突してしまうと思い、とっさにエンジンの出力を減少させたところ、同機は、姿勢を回復できないまま機首下げ状態で着水したと述べている。

対岸にいた目撃者は、同機が大きくてゆっくりした旋回から小さくて急な旋回になり、機体が傾いて機首から墜落したと述べている。
