# 航空事故調査報告書

I 中部日本航空連盟岐阜支部所属  
エラン／ディー・ジー式DG-500エラン・オリオン型（上級滑空機、複座） JA505G  
不時着時の機体損傷

所 属 中部日本航空連盟岐阜支部  
型 式 エラン／ディー・ジー式DG-500エラン・オリオン型（上級滑空機、複座）  
登録記号 JA505G  
事故種類 不時着時の機体損傷  
発生日時 令和元年5月2日 12時17分ごろ  
発生場所 長野県松本市

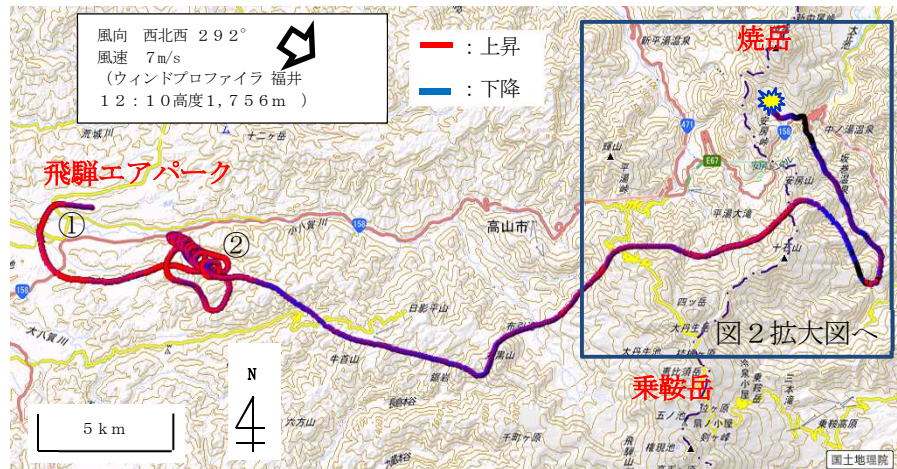
図1 同機の推定飛行経路 (機長より提供の携帯型GPSによる)

2.1 飛行の経過	機長の口述及び携帯用GPS受信機の記録によれば、飛行の経過は概略次のとおりであった。（文中丸数字は図中の番号に対応。） 中部日本航空連盟岐阜支部所属エラン／ディー・ジー式DG-500エラン・オリオン型JA505Gは、令和元年5月2日11時44分ごろ、レジャーのため前席に機長、後席に同乗者を乗せて岐阜県高山市の飛騨エアパーク（標高714m①）の滑走路28から飛行機 <sup>えいこう</sup> により発航した。機長は、同乗者に山の景色を見せようと乗鞍岳 <sup>のりくらだけ</sup> *1のうちの四ッ岳 <sup>よ</sup> 周辺まで往復し13時頃帰投する計画で飛行した。同機は発航後、飛騨エアパークの東南東5kmの高度約1,700mで曳航機から離脱
-----------	---

し、熱上昇風で上昇した後 (2) 乗鞍岳に向かい尾根沿いを飛行した。  
 機長は、同機が十石山近辺において約 2,500m の高度 (3) になり、北の焼岳方面に向かおうと先に進んだが、高度が低かったので上昇

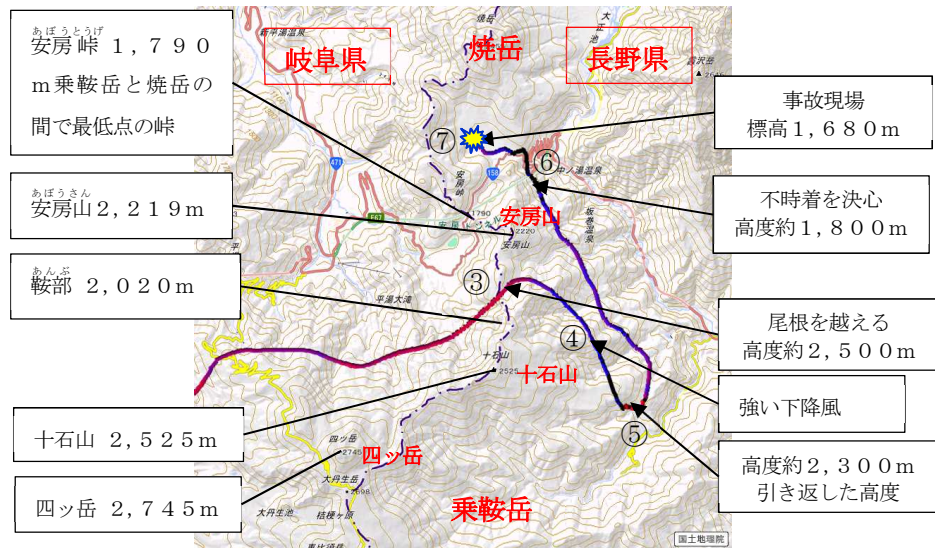
図2 同機の推定飛行経路 (拡大図)

<p>意外にも右前方に焼岳を視認したため、機長はいつの間にか焼岳を北方に飛び越して引き返して南下しているものと思った。同機は再び下降風に入って対地高度が下がり正面に山の斜面が迫ってきた。</p> <p>G P Sの記録によると同機は十石山から焼岳のある北ではなく南東に変針しており、十石山と安房山の間鞍部上空を乗鞍岳の尾根の風上側から風下側に越えて進んでいた(④)。尾根の風下側は-3m/s程度の強い下降風で、同機は急速に高度を失い、高度約2,300mで下降風を抜けたので、機長は引き返そうと旋回した(⑤)が再び下降風に入り対地高度を失った。</p> <p>高度約1,800mにおいて、機長は対地高度が低くなり、不時着するしかないと感じたが、着陸できそうな空き地はないため、傾斜の緩い斜面に細い樹木が生い茂っている林を見つけ、同機を樹木に接触させて減速して不時着しようとした(⑥)。同機は、樹木に接触し右翼及び胴体を折損しながら、機首を下に向けて、樹木にぶら下がる形で静止した。(標高1,680m ⑦)</p> <p>機長は救助後に、発見された場所は岐阜県ではなく長野県であったことを知らされ、はじめて尾根を越えて風下側の下降風帯に迷い込んでいたことを認識した。機長はこの事実を知るまでは不時着地点は焼岳の西斜面であると認識していた。</p> <p>本事故の発生場所は、長野県松本市安曇野上高地の焼岳南斜面(北緯36度12分28秒、東経137度35分17秒)で、発生日時は、令和元年5月2日12時17分ごろであった。</p>												
2.2 死傷者	なし												
2.3 損壊	<p>航空機の損壊の程度：大破</p> <ul style="list-style-type: none"> <li>・主翼 右主翼折損</li> <li>・胴体 尾部折損</li> </ul>

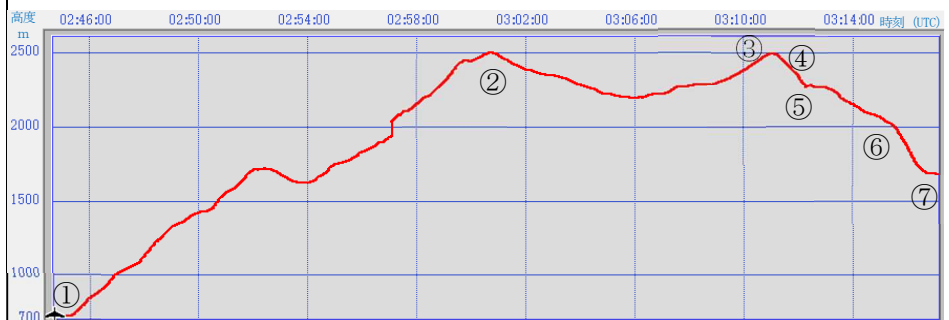
図3 推定飛行経路の断面図

同機は、乗鞍岳の尾根を越える際に高度約2,500mを飛行していた。この飛行高度は、近傍の峰である十石山の標高2,525mとほぼ同高度である。2.7(1)の文献に書かれているとおりの尾根の風下側には強い下降風帯があることを考慮すると対地高度が不足していたものと考えられる。機長は今回の飛行の目標としていた四ッ岳付近に到達した時点で、さらに進出するためには付近の上昇風帯で数回往復することにより、高度を獲得する必要があったものと考えられる。仮に高度が十分獲得できなかった場合には、その地点から飛騨エアパーク方面に引き返すことによって安全に帰投できたものとする。

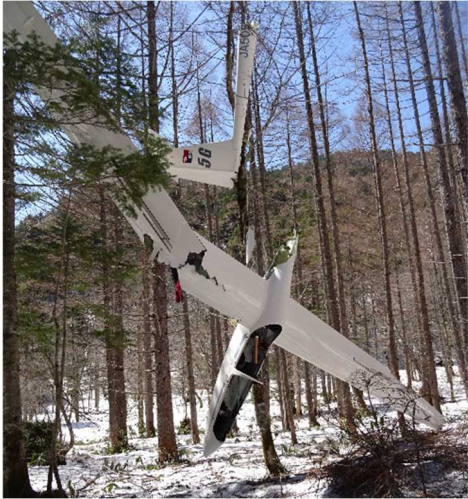
<p style="text-align: center;">図4 事故現場</p>												
2.4 乗組員等	<p>機長 男性 59才</p>

<p>本事故は、同機がリッジソアリング中に、風下側の下降風帯に入り込んで対地高度が低下したため、林に不時着しようとし、その際に機体が樹木に衝突し大破したものと推定される。</p> <p>風下の下降風帯に入り込んだことについては、機長が飛行経験のない地域の地形等についての知識が十分でなかったこと及び方角などを計器で確認せずに飛行したことにより自機の位置が把握できなくなったことによるものと推定される。</p>
--

<p>本事故の発生を受け、中部日本航空連盟岐阜支部は、以下の再発防止策をクラブ員に周知した。</p> <p>(1) 操縦者の地域への慣熟及び飛行高度の確保</p> <p>クラブ員に対し、事前の安全教育及び地域への慣熟にて機長に十分な知識があることを確認する。そして運航要領に機長として飛行する条件を改訂し、各地域における安全高度を明確化した。</p> <p>(2) 計器の確認</p> <p>クラブ員に対し、磁気コンパスなどの計器の使用の重要性を教育することとしクロスカントリー飛行の際に積極的に使用できるようにする。</p> <p>(3) 代替着陸場の確保</p> <p>運航要領に代替着陸場として松本空港を考えるよう記載し着陸するための要領を設定した。</p>
--

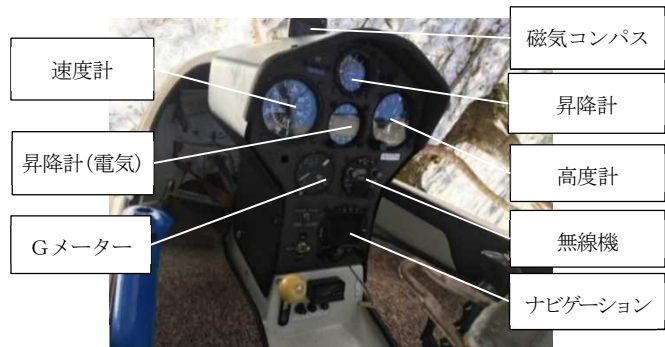
図7 同機の計器板

同機の計器板には速度計、高度計、昇降計、コンパス、ナビゲーション、無線機、Gメーターなどが備え付けられている。ナビゲーションにはGPSと連動し方角並びに周辺の地図が表示される。機長はふだんから磁気コンパスやナビゲーションを見て飛ぶ習慣がなかったため事故時の飛行においてもこれらの計器で自機の位置や方角を確認することはなかった。

同機は、磁気コンパス及び地図を表示するナビゲーションを搭載しており、これらを参照することで自機の位置や方角を確認できたが、機長は磁気コンパスなどの航法計器を見て飛ぶ習慣がなかったことが

<p>ら、飛行方角の誤りに気付くことができなかつたものと考えられる。</p> <p>特に野外飛行を行う場合は、周囲の景色のみに頼って飛行するのではなく磁気コンパスなどの航法計器や地図を参照して自機の位置や方角を正しく認識して飛行することが重要である。</p> <p>④ 代替着陸場について</p> <p>機長は自機の位置、方角を見失っていたが、もし正しく認識できていれば、同機の滑空比などの性能、当日の風向風速を考慮すると松本空港へ向かうという判断もできたものと考えられる。滑空機は、常に自身の飛行高度から、到達可能距離及び着陸可能な場所を考慮しながら飛ぶ必要があることから、機長は尾根の風下側の下降風帯に誤って行ってしまうことも考慮して、事前に松本空港の周波数や着陸方法など準備しておく必要があった。</p> <p>⑤ 不時着</p> <p>機長は、目標から目を離して斜面に沿って飛行したため自機の位置を見失い、乗鞍岳の尾根の東側の下降風帯に迷い込み、対地高度が低下したため、その後の飛行を断念して林に不時着しようとしたものと推定される。同機は、その際に樹木に衝突して大破したものと推定される。</p>
--	--

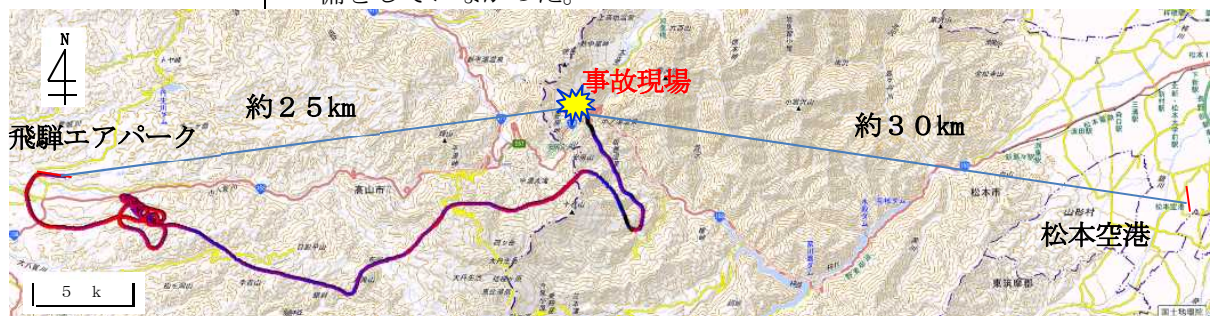
図8 飛驒エアパークと事故現場、松本空港の位置関係

同クラブの運航要領には松本空港の無線の周波数の記載はあったが、代替着陸場としての具体的な記載はなかった。尾根の風下側で高度が低下し飛驒エアパークに戻れなくなった事例が過去になかったため、機長及び同クラブ員は尾根を越えた先にある松本空港を代替着陸場とする準備をしていなかった。

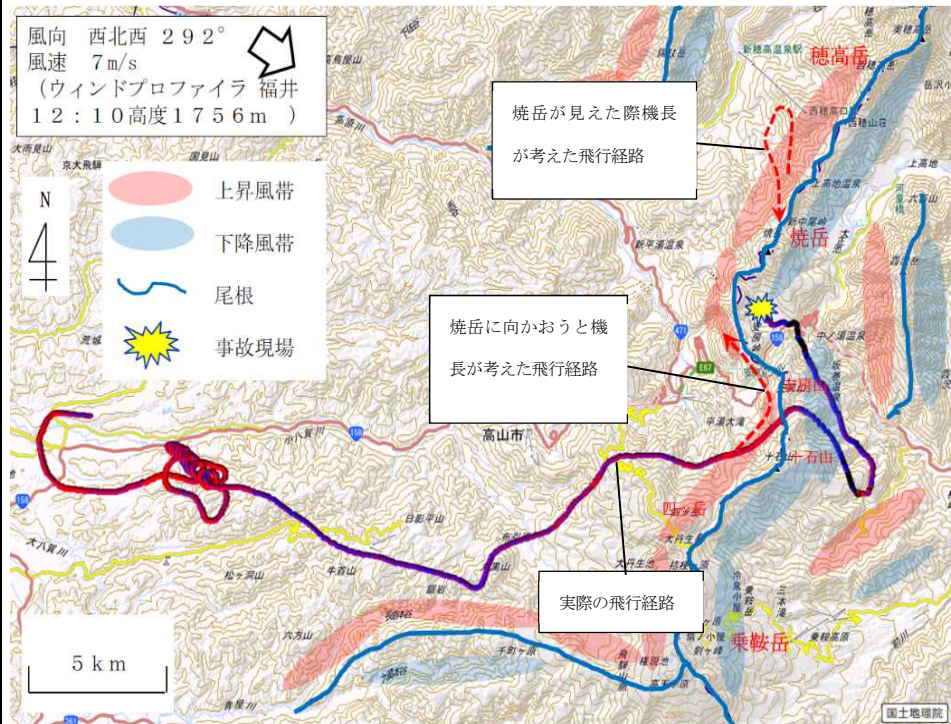
図9 事故現場付近の地形と風から推定される斜面風

3.1 気象の関与	なし
3.2 操縦者の関与	あり
3.3 機材の関与	なし
3.4 判明した事項の解析	<p>(1) 気象状況</p> <p>① 事故発生日の風</p> <p>日本周辺では図5のとおり弱い西高東低の気圧配置であり、事故現場周辺では弱い北西風（7m/s前後）が吹いていたものと考えられる。</p> <p>② 斜面風の様子</p> <p>図6のように、斜面の風上側にはリッジソアリングに適した斜面風による上昇風が発生する。同機が飛行した地域の地形と事故発生関連時間帯の風の状況から、推定される斜面による上昇風帯（赤色）及び下降風帯（青色）を図9に示す。同機が乗鞍岳の西側を飛行しているときは、上昇風帯の中であったものと推定される。しかし、同機が十石山付近で尾根を越えたことから下降風帯に入ったため、高度が低下したものと推定される。</p> <p>滑空機が、リッジソアリングを行う場合は、尾根の位置関係や風向きなどから予想される上昇風帯及び下降風帯を認識し、常に上昇風帯を飛行することが重要である。</p> <p>(2) 同機の飛行</p> <p>① 下降風帯への飛行</p> <p>機長は、十石山付近で北の焼岳方面に向かおうとしたが、斜面との間隔を維持することに集中し、目標としていた焼岳から目を離し、磁気コンパスなどの計器で方角を確認することもなかったため南東に変針していることに気付かなかったものと考えられる。機長は、下降風帯に入った際も安房峠付近の谷の影響であると誤認し、すぐに引き返さずに進んだと考えられる。機長は、元の場所に戻ろうと旋回して引き返した時に、右前方に焼岳を視認したため、いつの間にか焼岳を北方に飛び越して南下していると勘違いした。図9に機長の口述による</p>

飛行中に機長がたどっていると思い込んでいた飛行経路を示す。機長は自機の位置を見失い乗鞍岳の尾根を越え、風下の下降風帯に入ったものと推定される。
