AA2020-5

# 航空事故調査報告書

II エス・ジー・シー佐賀航空株式会社所属  
アエロスパシアル式AS350B型  
JA9252  
送電線との接触による墜落

所 属 エス・ジー・シー佐賀航空株式会社  
型 式 アエロスパシアル式AS350B型  
登録記号 JA9252  
事故種類 送電線との接触による墜落  
発生日時 令和元年7月29日 08時18分ごろ  
発生場所 茨城県筑西市

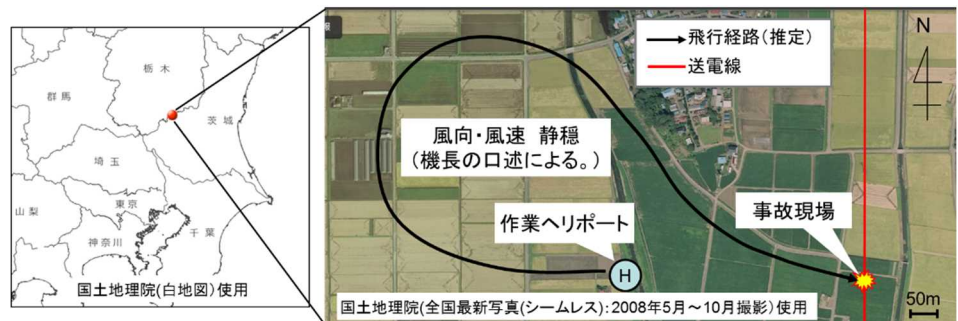
図1 事故現場図

本事故の発生場所は、茨城県筑西市口戸の水田（北緯36度20分56秒、東経139度57分47秒）で、発生日時は、令和元年7月29日08時18分ごろであった。

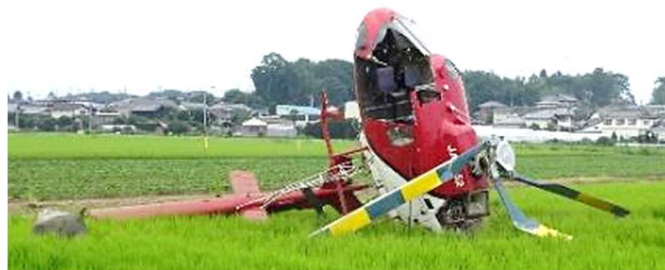
図2 同機の墜落状況

(1) 航空機の損壊の程度 大破

- ・ 胴体前部、フレーム : 損傷、変形
- ・ メインローター・ブレード : 全3本損傷
- ・ テールブーム : 胴体付け根から分離して損傷
- ・ テールローター・ブレード : 損傷
- ・ 降着装置 : 損傷
- ・ 薬剤散布装置 : 損傷

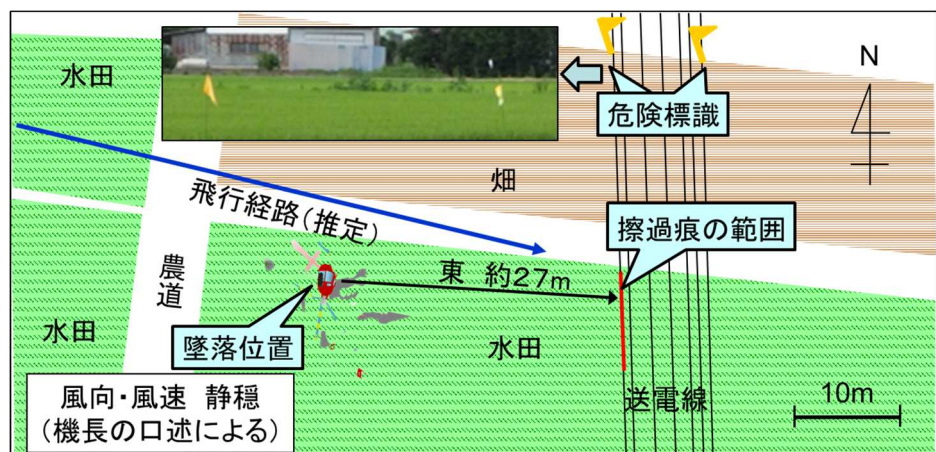
図3 危険標識及び事故現場の状況図

一方、事故現場付近の危険標識は、最外の送電線のほぼ直下に100m以上の間隔で設置されていた。当日機長は、危険標識は、送電線の位置の目安として利用すればよいと考え、団体職員に危険標識の位置の変更、追加の要望はしなかった。

同機の墜落現場は水田で、機体は、テールブームが分離した胴体部分が機首を上に向けていた。また、胴体周辺に機体の破片が散乱していた。

墜落位置の東側に、南北に走る6本の送電線及び1本の架空地線があり、そのうち墜落位置に最も近い送電線1本に擦過痕が認められた。なお、擦過痕のある送電線は、墜落位置の東側約27mであり、擦過痕の範囲は約10m、地上からの高さは約14mであった。

事故現場付近では危険標識が最外の送電線のほぼ直下に設置されていた。

危険標識が、手引きに一例として図示されていたとおり送電線から50m離れた位置に、送電線と平行に30～50m間隔で設置されていれば、機長が送電線に接近する前に自機の位置を正しく把握できた可能性が考えられる。

② 危険標識の設置

危険標識を設置する各地区役員に対して、手引きに例示されたとおり危険標識を設置することを指導する。また、機長と行う現地調査において危険標識の追加、変更の有無を機長に確認することを徹底する。

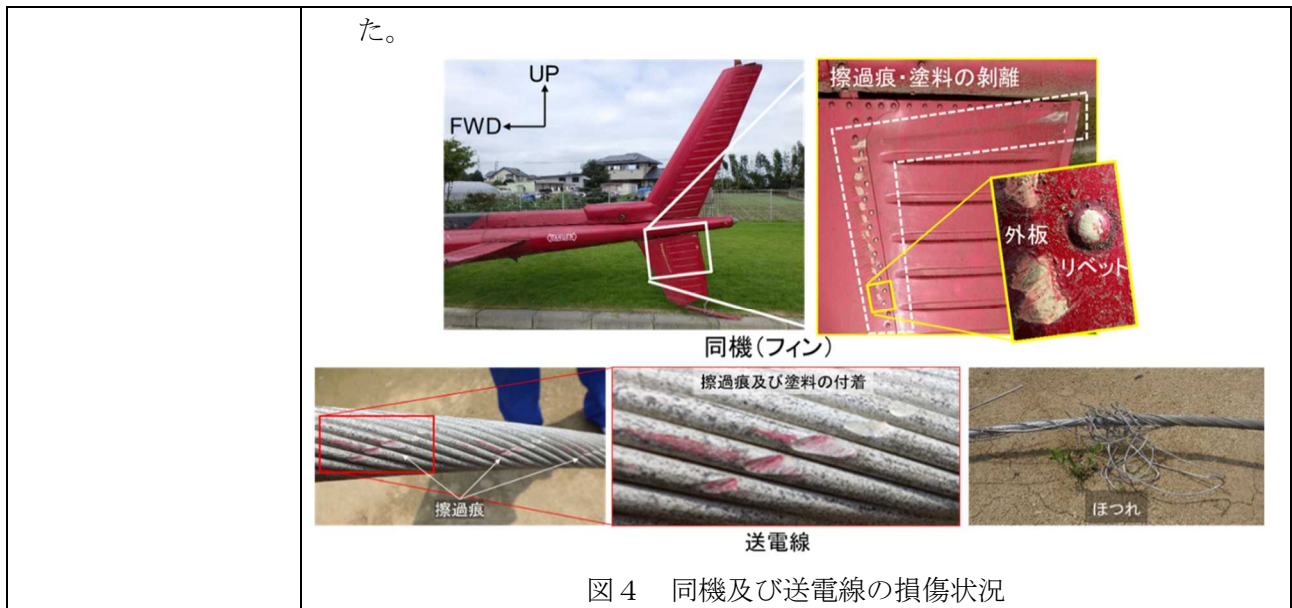
同機の垂直安定板下部フィン（以下「フィン」という。）の左側面外板及びリベットの一部に、複数の擦過痕及び機体塗料の剥離が認められた。

また、送電線にも複数の擦過痕及び塗料の付着並びにほつれが認められ

機長は、対地高度約12m、速度約30ktで薬剤散布飛行中、左前方のやや高い位置の至近距離に送電線を視認したため、サイクリック・スティックを右後方へ操作し、右旋回での回避を試みた。しかしながら、同機はこのとき既に送電線に接近していたため、回避中にフィン左側面が送電線に接触し、バランスを崩して墜落したものと推定される。

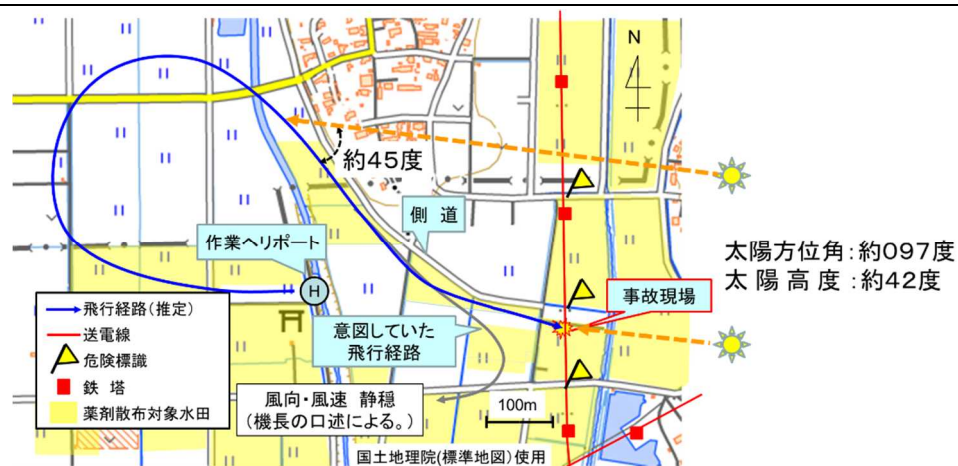
図5 飛行経路 (推定)

3.1 気象の関与	あり
3.2 操縦者の関与	あり
3.3 機材の関与	なし
3.4 判明した事項の解析	<p>(1) 休養            薬剤散布期間中は不規則な生活リズムとなるが、機長は、その生活リズムには慣れており、前日の睡眠時間は7時間であったことを述べており、事故当日、機長は疲労を感じていなかったものと考えられる。</p> <p>(2) 機長の意図していた飛行経路からの逸脱            機長は、送電線直下の1枚手前の水田までの薬剤散布を終えたところで右旋回して反転する飛行経路を意図していた。しかし、機長が反転すべき位置を見誤り、同機は、送電線に接近したものと考えられる。(図5参照)            機長が反転すべき位置を見誤ったことについては、早朝もやがかかっていたことから作業の進捗が遅れ、事故当時は機長が作業終了の目安としていた08時を既に過ぎていたために、遅れを取り戻そうとする焦りが影響して、同機の位置や送電線の位置に対する意識が希薄となっていた可能性が考えられる。</p> <p>(3) 太陽の方向            機長が15回目の薬剤散布を開始した際、太陽の方向は同機の機首方位(南東)に対して左約45度であったが、同機は、側道沿いに薬剤散布を行っていたため徐々に東に変針していき、送電線付近では太陽をほぼ正面に見る状態となったため、機長は、逆光で送電線の視認が困難になった可能性が考えられる。(図5参照)</p>

本事故は、同機が薬剤散布飛行中に送電線に接近したため、送電線の直前で回避操作を試みたが、機体の一部が送電線に接触し、バランスを崩して墜落したものと推定される。

同機が送電線に接近したことについては、機長が、反転すべき位置を見誤ったことによるものと考えられる。

送電線付近での飛行は、送電線からローター直径（10.69m）の2倍離れて平行飛行を行うことを遵守させる。特に、送電線が交差する地区では、薬剤を1/4の軽い重量（回避行動がとりやすい重量）で、速力を減少して薬剤散布飛行することを遵守させる。

太陽に向かっての飛行禁止を徹底させる。散布順序の計画変更があっても、太陽方向に近い飛行をすることは逆光になり、送電線等障害物の視認が困難になり衝突事故になりうることを十二分に理解させる。
