AA2020-6

# 航空事故調査報告書

シャイベ式SF25Cファルケ型（動力滑空機、複座）

離陸時の機体損傷

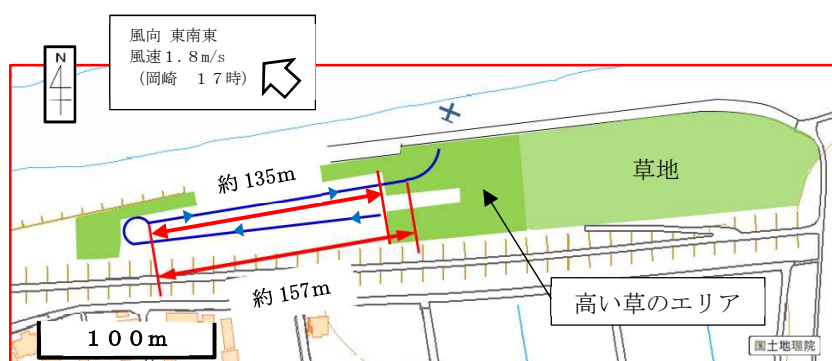
図1 現場見取り図

同機は離陸滑走を続けていたが、浮揚する前に高い草が群生した草地に突入し左主翼及び左アウトリガーを草に取られ、離陸滑走開始地点から約157m進んだところで機首が左へ偏向し、河川敷から約3m下に落下して停止した。

同機は左主翼の前縁を破損するとともに、プロペラが折損した。同機が離陸滑走した線上には、離陸滑走開始地点から約135mのところまでは比較的草はなかったが、その先は川岸に近いところほど主翼の高さ(約1m)を超える草が群生していた。

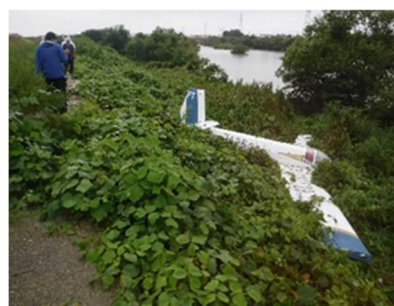
図2 事故機

同機が突入した草地の草の高さは主翼の高さを越えており、大きな抵抗になったと推定される。更に、同機にはアウトリガーが取り付けられており、これに草が絡みついて左側に偏向したと考えられる。

本事故は同機が離陸を試みた際に、当該河川敷の長さでは加速が十分にできず、浮揚する前に草地に入ったため、左主翼と左アウトリガーを高い草に接触させ左へ偏向し、河川敷から落下して主翼とプロペラを損傷したものと推定される。
